RAPPORT D'ENQUÊTE SUR UN ACCIDENT MARITIME

M99W0145

ÉCHOUEMENT

DU VRAQUIER « MANDARIN ARROW »
DUNCAN BAY (COLOMBIE-BRITANNIQUE)

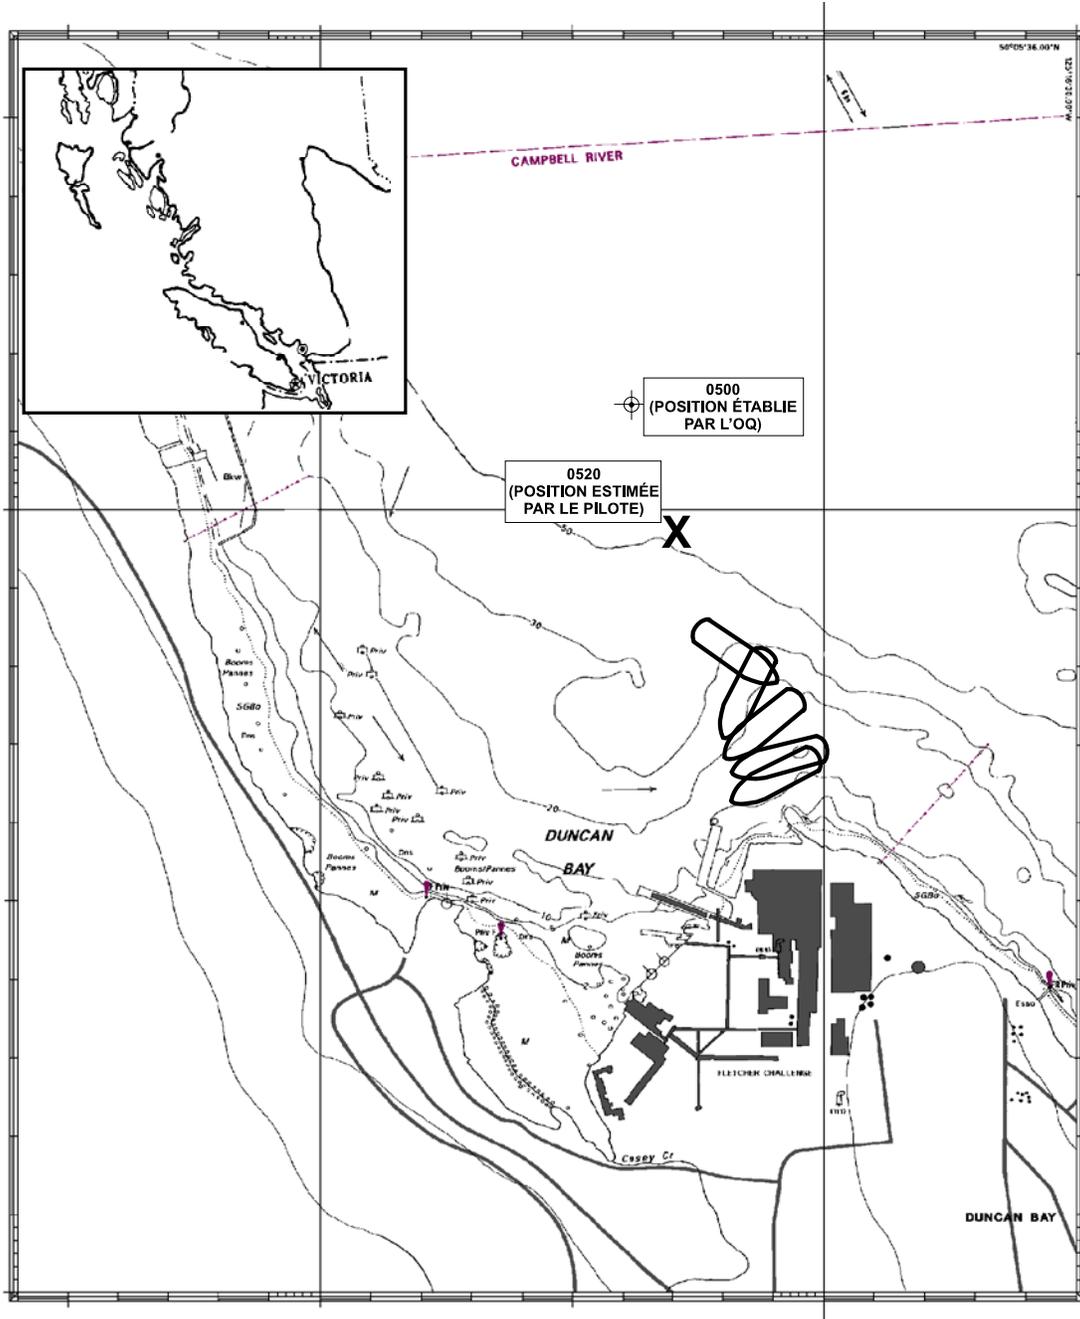
Annexe A - Croquis du secteur de l'accident

La baie est un plan d'eau du détroit de Johnstone qui se trouve à environ quatre milles au sud de la passe Seymour. Elle est bordée par l'île de Vancouver à l'ouest et s'ouvre sur le nord-est. À Duncan Bay est établie une grosse usine de pâtes et papiers qui est propriétaire de trois quais dont elle assure l'exploitation : un quai de manutention de pâte, un quai de manutention de papier et une installation de chargement de chalands. Le quai de manutention de pâte, auquel le « MANDARIN ARROW » était assigné, mesure 152 m de longueur et s'avance dans la baie à un angle de 15 degrés vrais (°V), presque parallèlement à la rive; un poteau d'amarrage se trouve à son extrémité nord (voir l'annexe A).

1. Alors qu'il approchait d'un mouillage dans la baie Duncan, le « MANDARIN ARROW » s'est échoué quand un courant l'a subitement déporté à l'est et à l'extérieur de la trajectoire prévue.

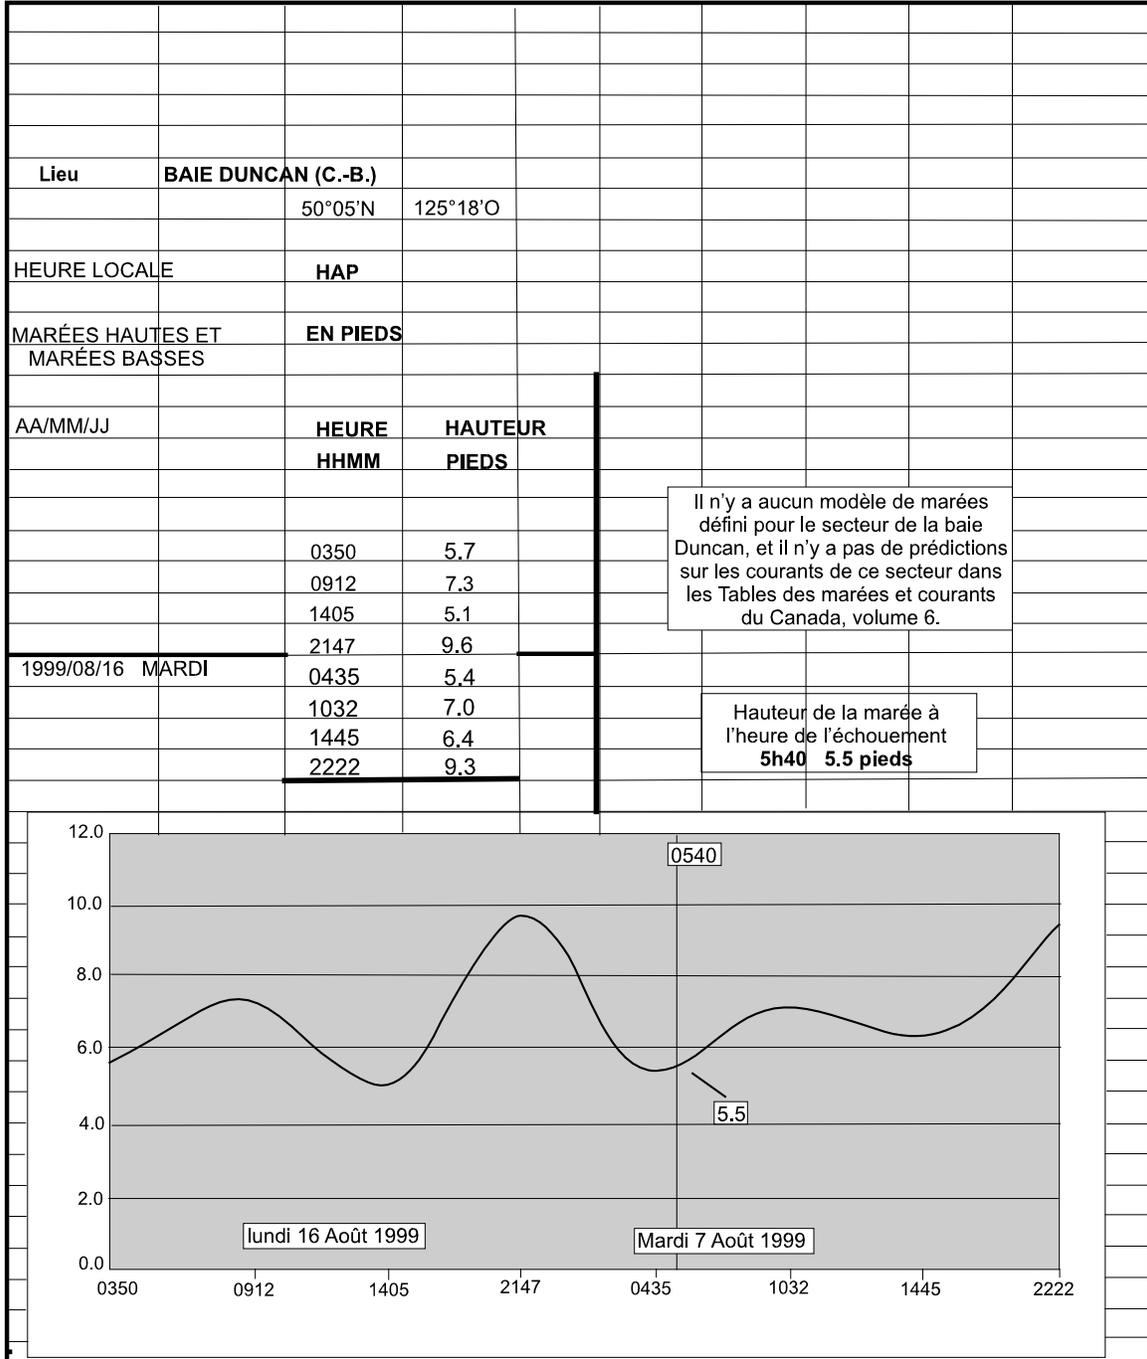
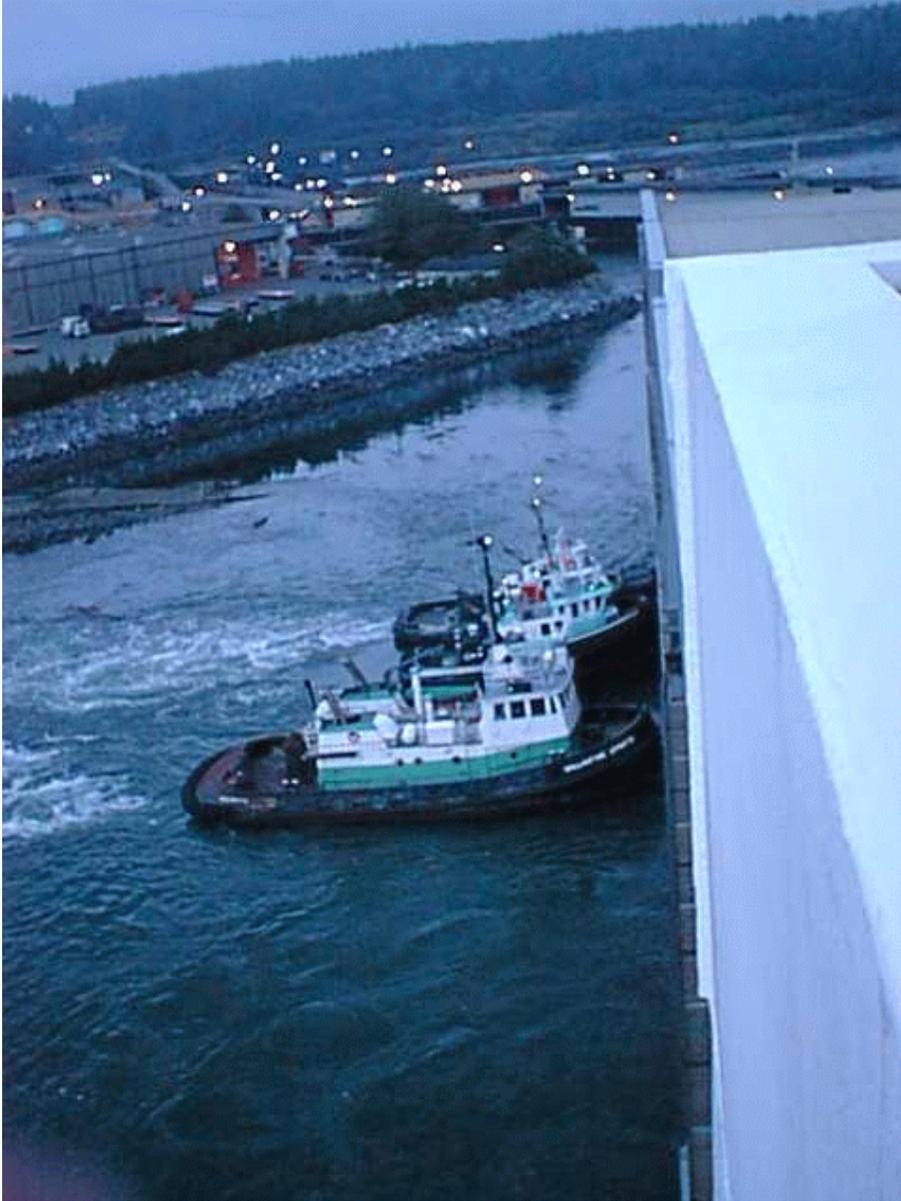
Annexe B - Calculs des marées

D'après les *Tables des marées et courants du Canada*, volume 6, la marée était montante dans la baie au moment de l'accident, la marée basse étant prévue pour 4 h 35, et la marée haute pour 10 h 32 (voir l'annexe B). Cela donne à penser que la marée commençait à monter; toutefois, d'après l'information obtenue auprès du SHC, le débit du courant dans le passage Discovery dépend de la différence du niveau d'eau entre le détroit de Georgia et le détroit de Johnstone. La relation entre le niveau d'eau de la baie Duncan et le courant du passage Discovery est complexe et imprévisible; on ne peut pas utiliser l'état de l'un pour déduire l'état de l'autre.

La Direction de l'ingénierie géomatique du SHC surveille et analyse les marées et les courants des eaux canadiennes. Au sujet de la baie Duncan, elle précise que la période de transition entre le reflux et le flux peut entraîner de fortes variations pendant l'établissement des nouveaux courants. Les flèches indiquées sur les cartes ne sont fidèles qu'une fois le courant de flux ou de reflux bien établi. L'absence de flèches ne correspond pas nécessairement à une absence de courants significatifs.

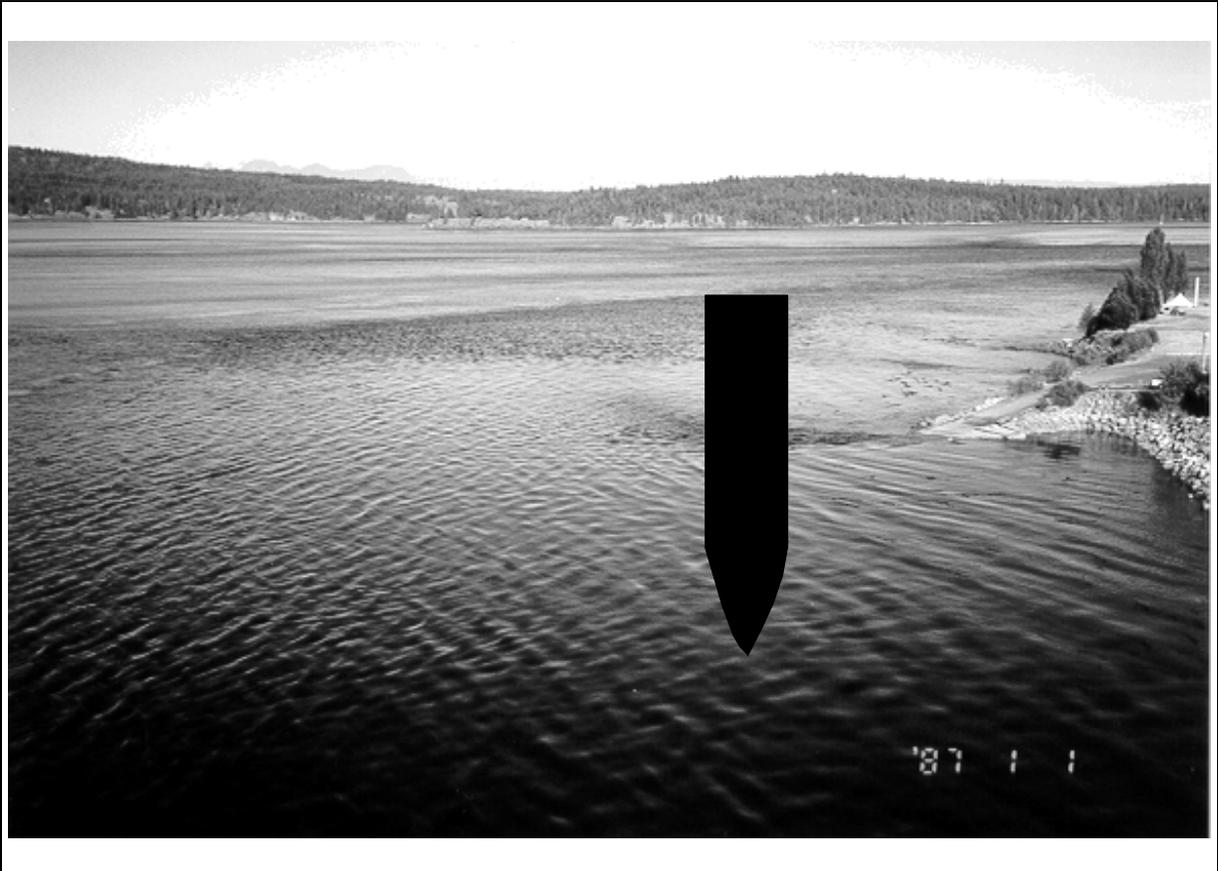
Annexe C - Photographies

Peu de temps après l'accostage du navire, une équipe de plongeurs, des experts et des représentants des propriétaires ont entrepris l'évaluation des avaries, et une vidéo sous-marine a été tournée. On a constaté que le bordé de fond était enfoncé le long des ballasts latéraux n^{os} 1, 2 et 3 du côté bâbord, que la quille de roulis bâbord avait été tordue, que la virure de bouchain entre les couples 162 et 163 avait été brisée et qu'il y avait des cailloux dans la fissure.

7. Le bordé extérieur du « MANDARIN ARROW » a subi des avaries importantes.

À la demande de la Sécurité maritime de Transports Canada et des experts de la société de classification, des réparations temporaires ont été exécutées pendant le chargement du navire au quai de manutention de pâte. L'avarie la plus grave, soit la fissure de la citerne n^o 3, a été réparée provisoirement au moyen d'un ciment extérieur. Le 18 août à 10 h 48, le « MANDARIN ARROW » a appareillé en direction de Nanaimo (C.-B.). Le 19 août, il est parti de Nanaimo et est arrivé à Vancouver, où les réparations ont été achevées, à savoir le soudage à l'intérieur de la citerne n^o 3 d'un caisson d'acier couvrant la fissure. Une fois les travaux de réparation terminés, le navire a obtenu un certificat de navigabilité et a appareillé le 23 août vers sa destination en Europe.
