RAPPORT D'ENQUÊTE DE PIPELINE  
P01H0004

RUPTURE D'UN OLÉODUC

D'ENBRIDGE PIPELINES INC.  
À LA CANALISATION 3/4 DE 864 MILLIMÈTRES,  
AU POTEAU MILLIAIRE 109,42  
PRÈS DE HARDISTY (ALBERTA)  
LE 17 JANVIER 2001

Rapport numéro P01H0004

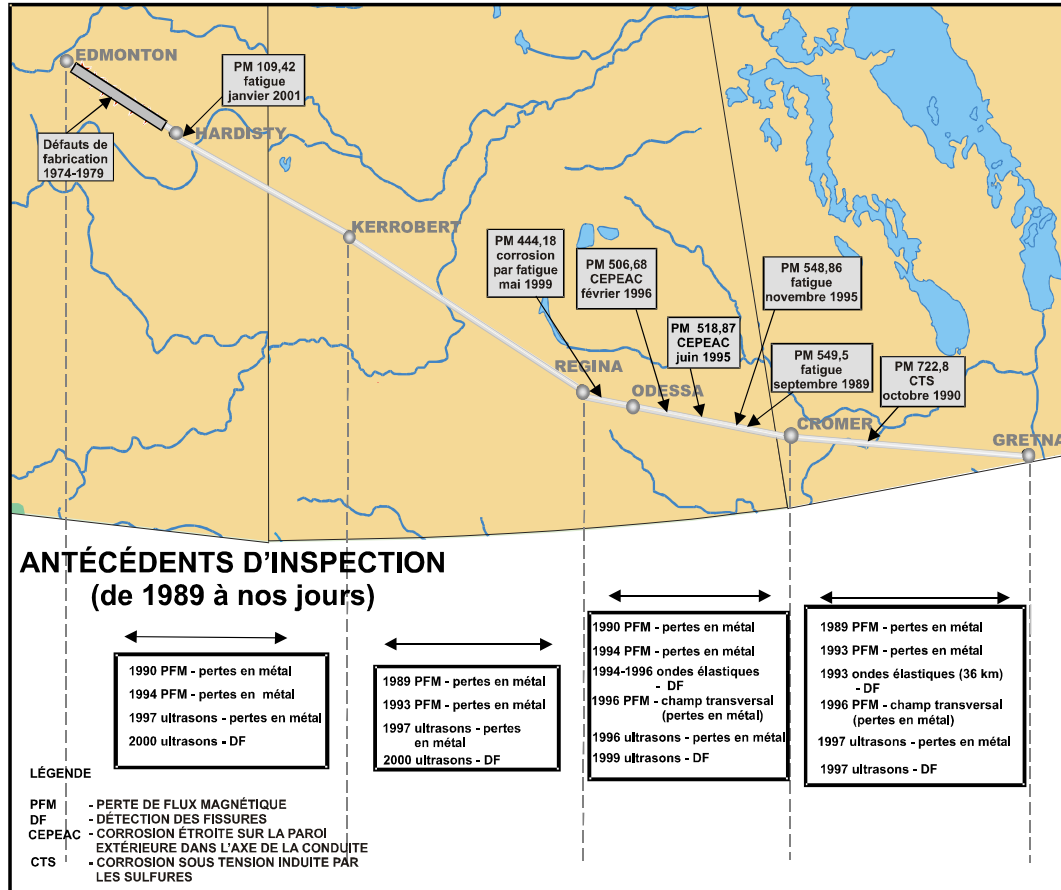
# Annexe A - Défaits du joint longitudinal sur la canalisation 3/4 (864 mm)

Les défaillances suivantes des joints longitudinaux ont été signalées sur la canalisation de 864 mm pendant qu'elle était en service :

- 1974-1979—cinq ruptures entre Edmonton et la station de pompage de Strome attribuables à des défauts de fabrication;
- 1<sup>er</sup> septembre 1989—rupture au poteau milliaire 549,5 attribuable à la fatigue par corrosion;

- 17 octobre 1990—fuite au poteau milliaire 722,8 attribuable à une fissure sous tension induite par les sulfures;
- 16 juin 1995—rupture au poteau milliaire 518,87 attribuable à la corrosion étroite sur la paroi extérieure dans l'axe de la conduite sous le revêtement décollé (rapport n° P95H0023 du BST);

- 13 novembre 1995—rupture au poteau milliaire 548,86 à cause de la fissure par fatigue sous le revêtement décollé (rapport n° P95H0047 du BST);
- 27 février 1996—rupture au poteau milliaire 506,68 à cause de la corrosion étroite sur la paroi extérieure dans l'axe de la conduite sous le revêtement décollé (rapport n° P96H0008 du BST);

- 20 mai 1999—rupture au poteau milliaire 444,18 en raison de la corrosion par fatigue sous le revêtement décollé (rapport n° P99H0021 du BST).
