**RAPPORT D'ENQUÊTE DE PIPELINE
P05H0044**

RUPTURE D'UN OLÉODUC DE PÉTROLE BRUT

**TERASEN PIPELINES (TRANS MOUNTAIN) INC.
CONDUITE DE TRANSFERT DE 508 MILLIMÈTRES DE
DIAMÈTRE
PRÈS D'ABBOTSFORD (COLOMBIE-BRITANNIQUE)
LE 15 JUILLET 2005**

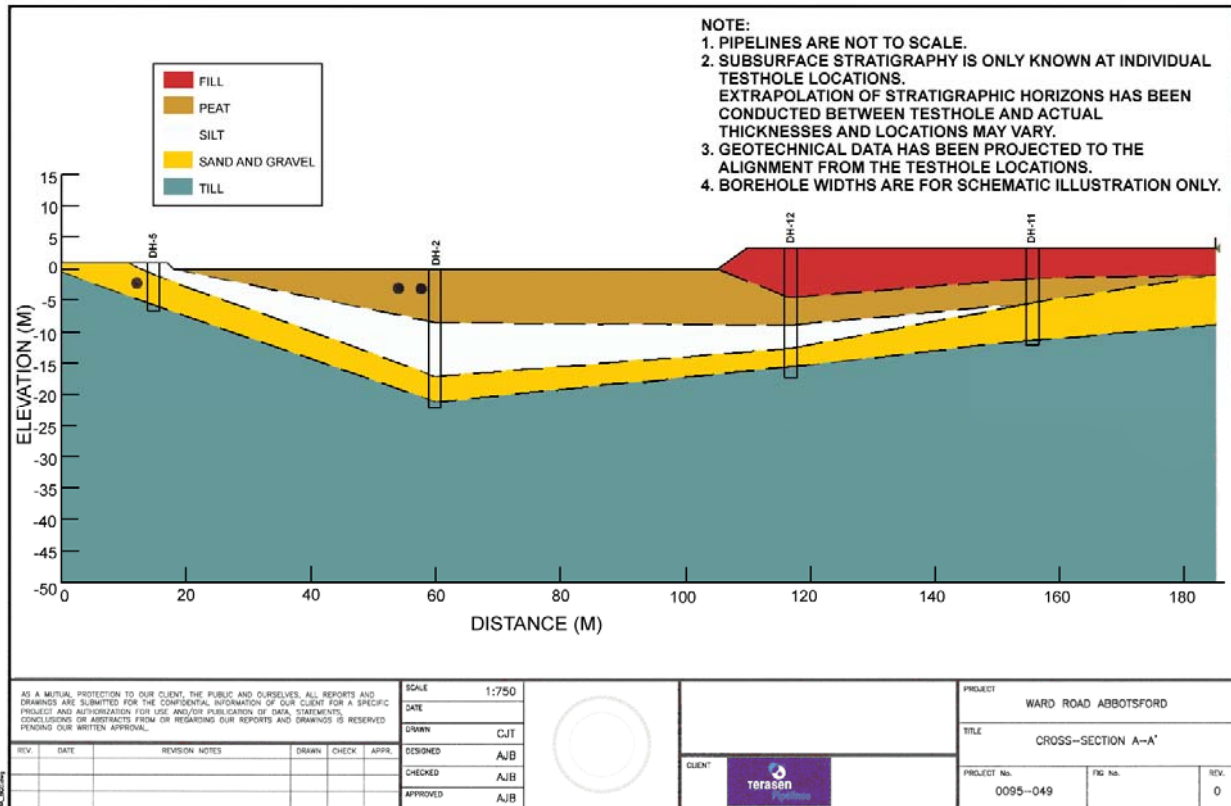
Annexe B – Coupe transversale de Ward Road

Le premier indice montrant que le mouvement du sol a eu un rôle à jouer dans le gauchissement de la conduite est le déplacement latéral des conduites de 508 mm et de 610 mm vers le sud-ouest et le nord des pliages à froid préexistants. Après la rupture, Terasen a inspecté les deux conduites de transfert à 150 m en amont et en aval des lieux de l'accident. L'inspection a confirmé la présence d'une déformation latérale, par rapport à la ligne droite, au nord-ouest des deux pliages à froid. On a déterminé que la déviation maximale était de 1,5 m et de 0,95 m pour les conduites respectivement de 508 mm et de 610 mm.

Selon les éléments de preuve recueillis lors des forages d'excavations et des essais faits au moyen de pénétromètres coniques, il y a tout lieu de croire que le remblayage a perturbé l'état d'équilibre des couches de tourbe, de limon et de sable ou gravier d'origine. L'augmentation de la charge attribuable à l'ajout de matériaux de remblayage de grande densité a causé la compression de la couche de tourbe, de même que la consolidation de la couche de limon. Ces conditions, combinées à de fortes pluies et au pendage régional du sol compétent sous-jacent (sable ou gravier et till), ont entraîné une reptation des couches qui recouvraient le sol compétent.

Comme la tourbe fortement compressible qui entourait les pipelines assurait un soutien latéral limité, les pipelines ont été déplacés en direction sud-ouest, ce qui fait qu'ils se sont éloignés de la zone affectée par les travaux de remblayage. Les preuves de ce mouvement sont fournies par les résultats des analyses métallurgiques, des analyses par éléments finis et des essais sur le terrain. Par suite d'une contrainte de flexion considérable qui a été imposée sur un pliage à froid préexistant, le gauchissement et des fissures associées se sont formés dans le pliage à froid, puis se sont accentués du fait des contraintes cycliques qui ont entraîné la rupture du pipeline.
