RAPPORT D'ENQUÊTE DE PIPELINE P09H0006

RUPTURE D'UN SAS DE LANCEMENT D'UN PIPELINE DE GAZ CORROSIF

20 février 2009

Rapport numéro P09H0006

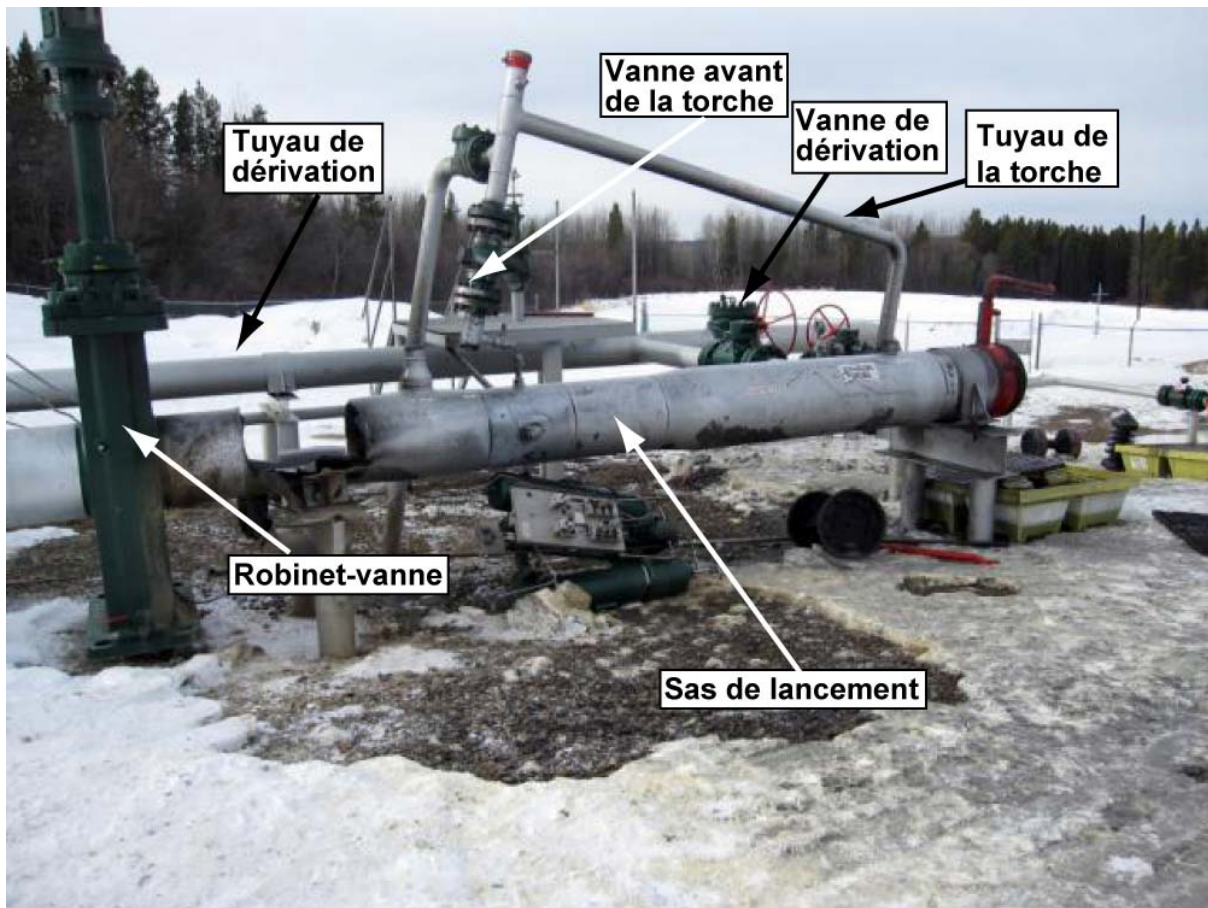
Photo 1. Sas de lancement défectueux

La corrosion interne avait réduit l'épaisseur du quadrant supérieur du sas de lancement à un point tel que des dommages locaux permanents se sont produits dans des conditions de pression normale de fonctionnement, entraînant ainsi la rupture. La nature relativement uniforme de la corrosion sur la moitié supérieure du sas de lancement et l'absence de produits de corrosion indiquent qu'il y a eu une attaque d'une solution acide en phase gazeuse.

1. La corrosion interne avait réduit l'épaisseur du quadrant supérieur du sas de lancement à un point tel que des dommages locaux permanents se sont produits dans des conditions de pression normale de fonctionnement, entraînant ainsi la rupture.

2. Des fissures de fatigue s'étaient développées et s'étaient étendues en raison des cycles de pression normale associés aux opérations de lancement du racleur.
3. La corrosion interne s'est probablement produite à cause de l'attaque d'une solution acide en phase gazeuse causée par la condensation de vapeur d'eau dans le flux de gaz.
4. Le méthanol, qui se trouvait dans le sas de lancement pendant au moins 24 heures à cause d'un processus de préchargement non approuvé, a réduit l'efficacité de l'inhibiteur de corrosion sur la surface interne du sas de lancement.
5. En raison de la fuite de la vanne avant de la torche, il y avait eu une migration récurrente de produits au-delà du robinet-vanne d'isolement du gazoduc et dans le sas de lancement pendant au moins 8 mois avant l'accident.

- L'entreprise a procédé à un contrôle ultrasonique de l'épaisseur de chaque sas de lancement et de réception de ses réseaux de collecte de gaz corrosif.
- Elle a procédé à une inspection de l'intégrité, y compris une inspection externe visuelle ainsi qu'une inspection par ultrasons et par radiographie des secteurs suspects, de tous les sas de lancement et de réception dans ses réseaux de collecte de gaz corrosif. Elle a également effectué une inspection visuelle interne de la plupart

- Elle a ajouté un inhibiteur de corrosion en phase gazeuse à tous les sas servant au gaz corrosif après les opérations de lancement et de réception.
- Elle a interdit le préchargement des sas de lancement en même temps que le méthanol.

- Elle a réduit de cinq ans à un an l'intervalle entre les inspections de l'intégrité des sas dans le réseau de collecte de gaz corrosif, et de cinq ans à trois ans dans ses autres réseaux de collecte.

- Elle a installé des coupons de corrosion sur tous les sas de lancement et de réception servant au gaz corrosif, en priorité, et a rendu obligatoire l'évaluation trimestrielle des coupons.
