**RAPPORT D'ENQUÊTE DE PIPELINE
P12H0103**

**WESTCOAST ENERGY INC., EXPLOITÉE SOUS LA RAISON
SOCIALE SPECTRA ENERGY TRANSMISSION**

**INFLAMMATION ET INCENDIE DANS L'ENCEINTE DE LA
VANNE D'ISOLEMENT MOV-0409
STATION DE COMPRESSION N4
PRÈS DE WONOWON (COLOMBIE-BRITANNIQUE)
LE 23 JUIN 2012**

Numéro du rapport : P12H0103

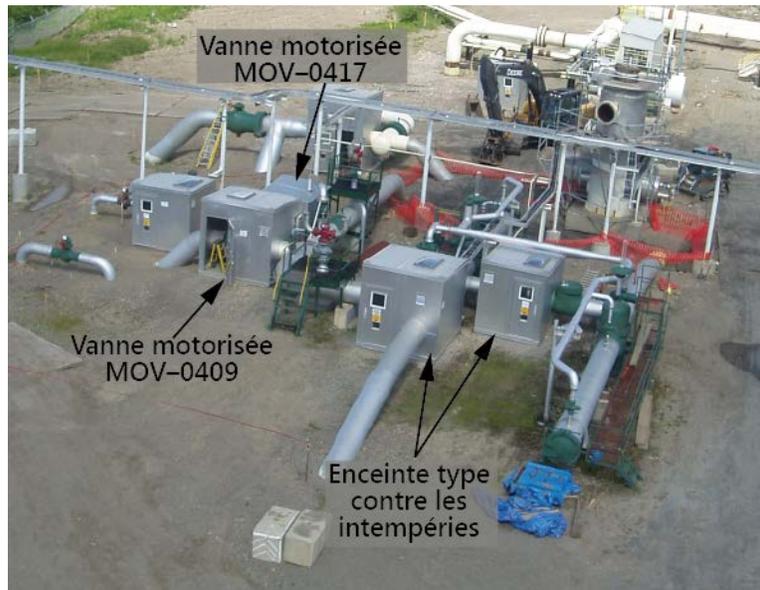
L'accident s'est produit à l'intérieur de l'enceinte de protection contre les intempéries qui abritait la vanne motorisée 0409 (MOV-0409) (figure 2). Cette vanne motorisée commande le débit de la conduite de décharge en boucle du gazoduc de 91,44 cm (36 pouces) de la station de compression.

Figure 2. Vue aérienne de l'enceinte de protection contre les intempéries

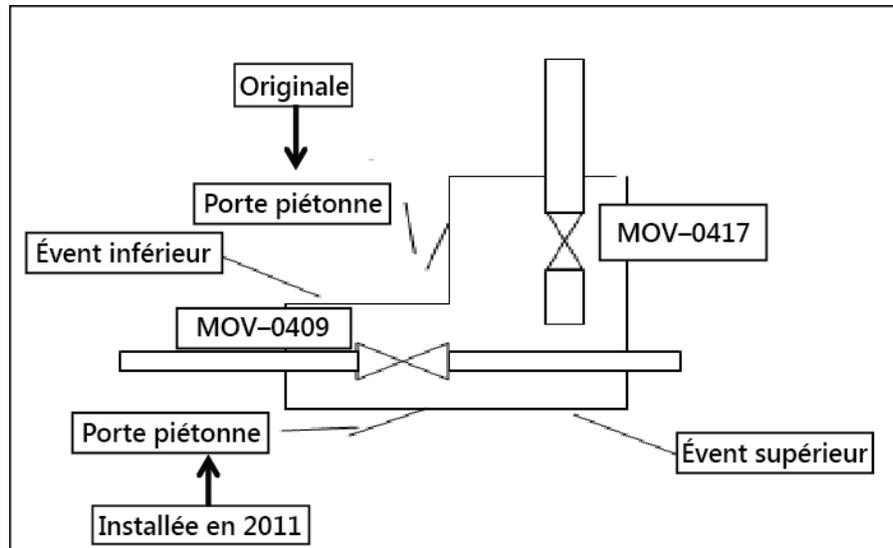
En 1993, les vannes MOV-0409 et MOV-0417 (en service depuis les années 1960) ont été recouvertes d'enceintes de protection contre les intempéries. Les 2 enceintes ont un mur en commun dans lequel se trouve une ouverture permettant l'accès entre les 2 enceintes par l'intérieur (figure 3). La vanne MOV-0409 commande le débit de la conduite de décharge en boucle du gazoduc de 91,44 cm (36 po), et la vanne MOV-0417 commande le débit de la conduite de purge d'urgence de la station de compression. Ces 2 vannes sont munies d'un mécanisme de commande à moteur électrique à courant continu de 130 volts logé dans le carter de l'interrupteur de fin de course. Il n'y a aucun autre appareil électrique dans ces enceintes. Dans des conditions de fonctionnement normales, la vanne MOV-0409 est en position d'ouverture totale, c'est-à-dire que le gaz haute pression circule dans la vanne sans interruption. Si une séquence d'arrêt d'urgence est déclenchée à la station de compression, la vanne MOV-0409 passe automatiquement en position de fermeture totale. Les travaux d'entretien sur la vanne MOV-0409 nécessitaient la mise sous pression de la conduite.

Figure 3. Schéma de la structure de l'enceinte entourant les vannes MOV-0409 et MOV-0417 (source : rapport de la firme GC Phillips) (Remarque : traduction superposée par le BST)

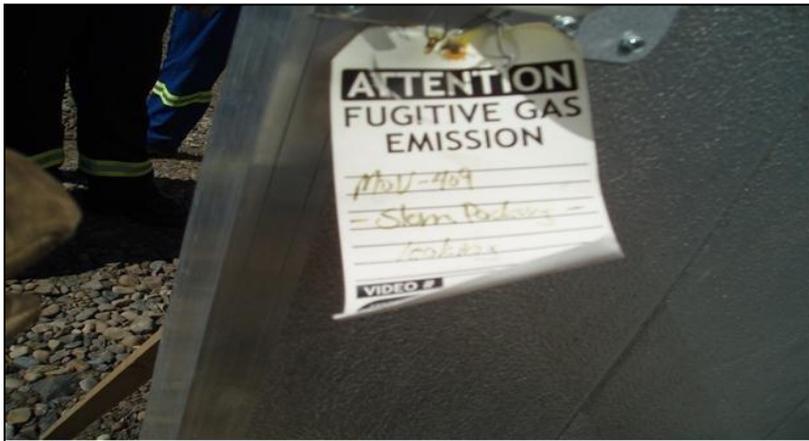
- Les émissions fugitives de gaz¹ faisaient l'objet d'inspections et étaient quantifiées à la vanne MOV-0409. (Remarque : des fuites de la vanne MOV-0409 avaient été détectées depuis 2006; elles faisaient l'objet d'un suivi depuis au moins les 10 derniers mois.)
- Une étiquette signalant une émission fugitive de gaz (photo 1) a été fixée à l'unique entrée des enceintes jumelées (porte piétonne) dans la section de l'enceinte de la vanne MOV-0417.

Photo 1. Étiquette d'émission fugitive de gaz de la vanne MOV-0409

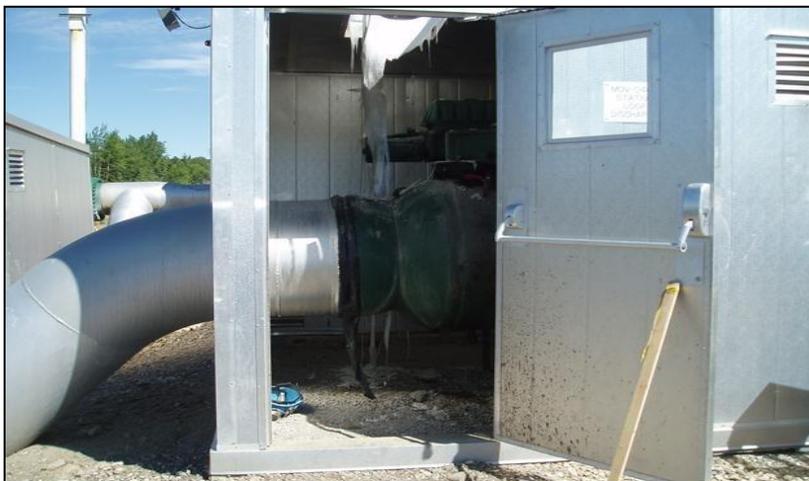
- On a tenté à plus d'une reprise de colmater la fuite au niveau de la tige de la vanne en injectant de la graisse pour haute pression dans la cavité du joint de cette tige.
- L'évent à indicateur a été remplacé par un bouchon pour haute pression dans l'espoir de réduire la fuite de gaz dans l'enceinte.
- L'émission fugitive de gaz a été consignée dans le système d'avis de mauvais fonctionnement de Spectra. Comme la réparation nécessitait la purge de la vanne et des conduites correspondantes de tout leur gaz, elle a été repoussée à l'arrêt annuel suivant de la station CS-N4.
- Une porte de sortie a été ajoutée à l'enceinte de la vanne MOV-0409. Cette porte n'était pas dotée d'une prise d'essai pour vérifier la qualité de l'air (photo 2).

Photo 2. Porte de sortie de l'enceinte de la vanne MOV-0409

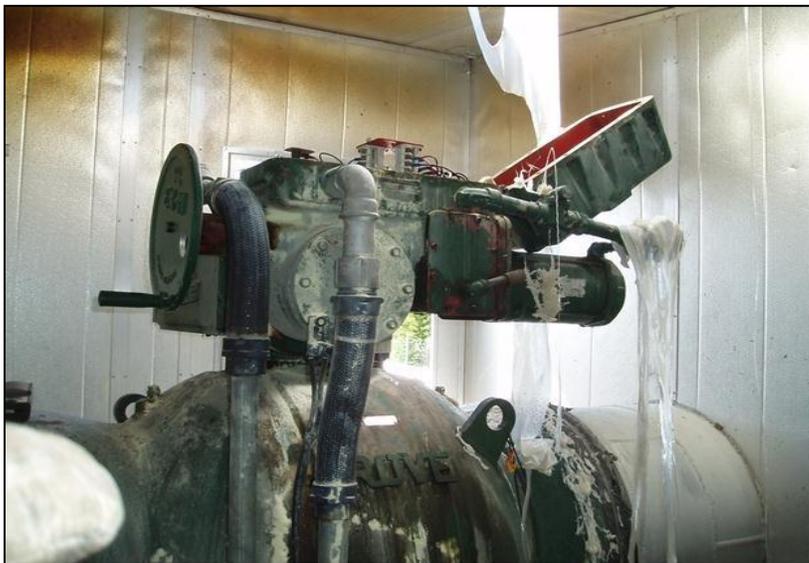
- Le SP-1 s'est rendu à l'enceinte de la vanne MOV-0409 et y est entré par la porte piétonne sud. Le bruit du gaz qui s'échappait était audible dès l'entrée dans l'enceinte. (Remarque : il est arrivé à l'occasion au SP-1 de travailler à proximité de fuites de gaz; par conséquent, le bruit du gaz qui s'échappait ne constituait pas à lui seul un élément pouvant le dissuader d'entrer dans l'enceinte.)
- Le SP-1 s'est approché de la vanne, est monté sur le bloc de béton qui facilite l'accès à l'actionneur de la vanne et a commencé l'inspection.
- Le SP-1 a soulevé le couvercle de l'actionneur pour observer le mouvement des contacteurs de couple tout en appuyant sur les boutons situés sur la face extérieure du couvercle (photo 3).

Photo 3. Vanne MOV-0409 avec le couvercle de l'actionneur complètement ouvert

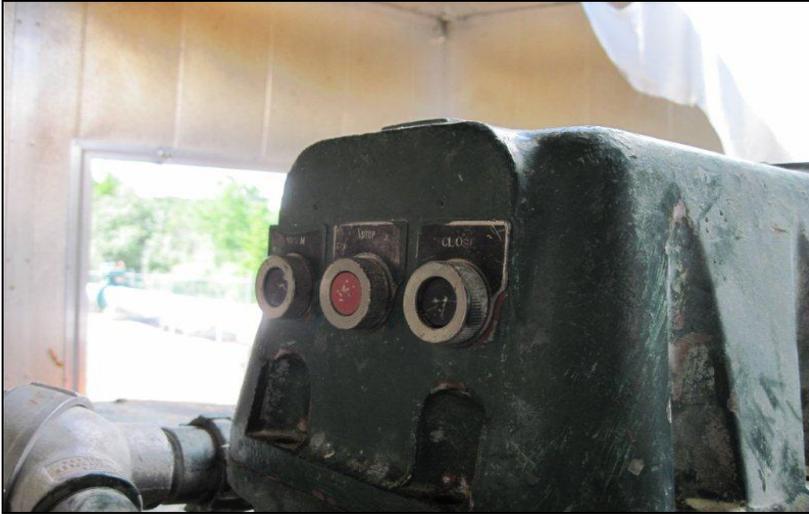
- Après avoir remarqué la présence accrue de gaz, le SP-1 a refermé le couvercle de l'actionneur et a appuyé sur le bouton STOP (arrêt), puis sur le bouton CLOSE (fermer) (photo 4).

Photo 4. Boutons de commande manuelle

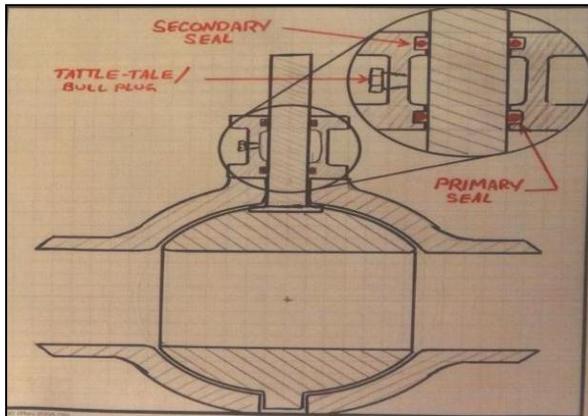
Figure 4. Schéma de la vanne MOV-0409 montrant les joints de la tige (source : rapport de la firme GC Phillips)

1. L'accident s'est produit lorsque du gaz naturel qui s'échappait de la tige d'une vanne a trouvé une source d'inflammation et s'est enflammé.
2. La tige de la vanne MOV-0409 fuyait à cause de la défaillance de 2 joints toriques d'étanchéité.

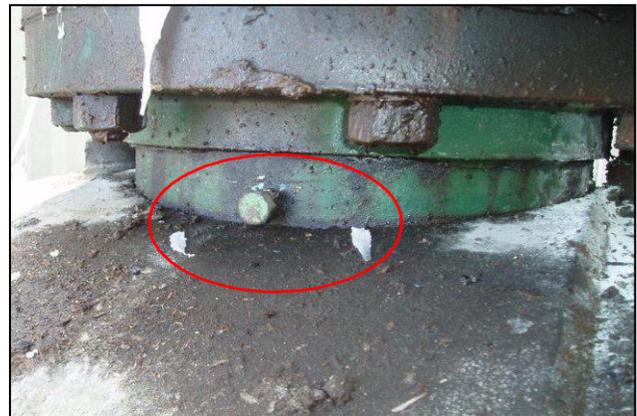
Figure 5. Bouchon pour haute pression installé sur la vanne MOV-0409

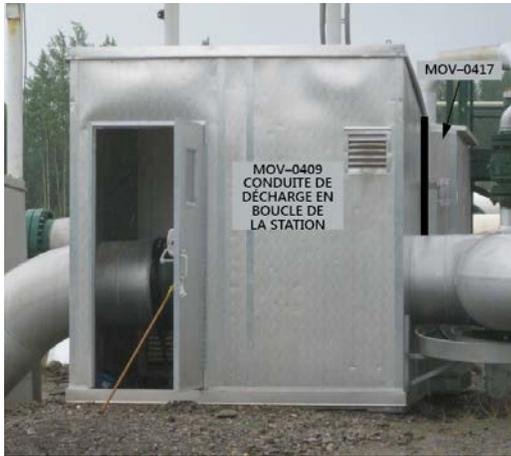
Figure 7. Événement passif d'évacuation supérieur

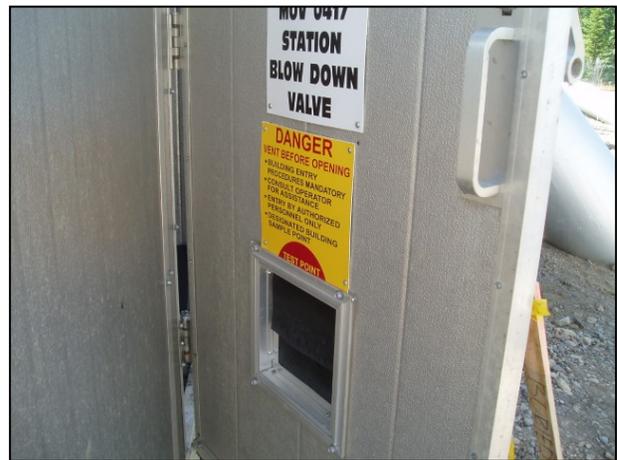
Au moment de la construction de l'enceinte, l'accès aux vannes MOV-0417 et MOV-0409 se faisait par une seule porte d'entrée donnant sur la vanne MOV-0417. Dans l'enceinte de la vanne MOV-0409, on avait installé une prise d'air près du sol, et un évent d'évacuation à environ 1 m (3 pieds) sous le toit du bâtiment (figure 7). En 2006, on a équipé la porte piétonne de l'enceinte de la vanne MOV-0417 d'une prise d'essai pour vérifier la qualité de l'air et posé les panneaux d'affichage correspondants (photo 5).

Photo 5. Prise d'essai pour vérifier la qualité de l'air, et panneaux d'affichage correspondants
