**RAPPORT D'ENQUÊTE DE PIPELINE  
P13H0013**

**FUITE DE PÉTROLE BRUT D'UN PIPELINE  
ENBRIDGE PIPELINES INC.  
CANALISATION 21, BORNE KILOMÉTRIQUE 391  
PRÈS DE WRIGLEY (TERRITOIRES DU NORD-OUEST)  
LE 8 FÉVRIER 2013**

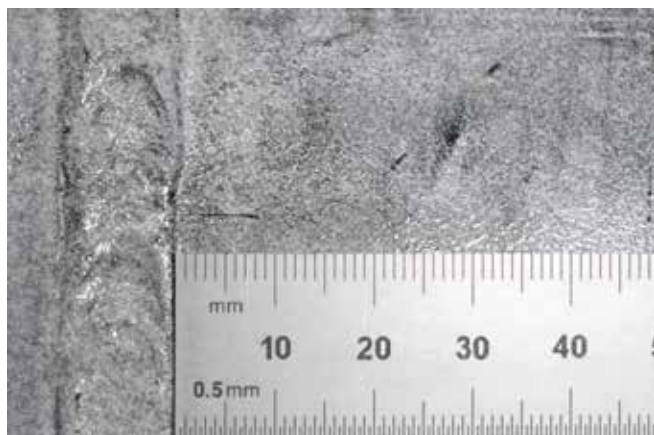
- La fuite s'est produite dans une fissure traversant la paroi, qui prenait naissance dans le métal de base de la surface interne de la conduite, tout près du joint circulaire. La fissure mesurait 3,4 mm de longueur au diamètre extérieur de la conduite (voir photo 1) et 18,8 mm de longueur au diamètre intérieur de la conduite (voir photo 2).

Photo 1. Fissure vue sur la surface extérieure de la conduite

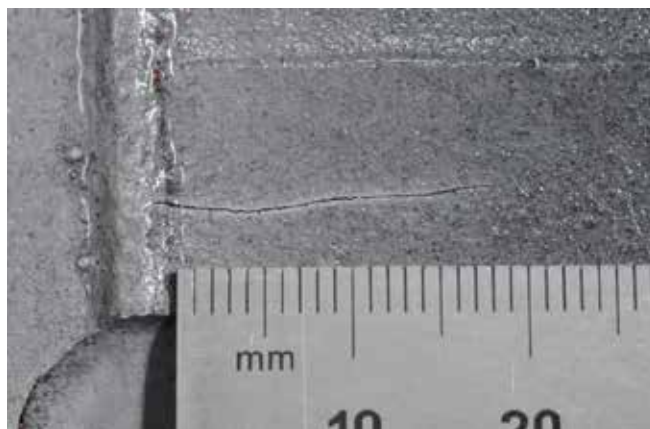
Photo 2. Fissure vue sur la surface intérieure de la conduite

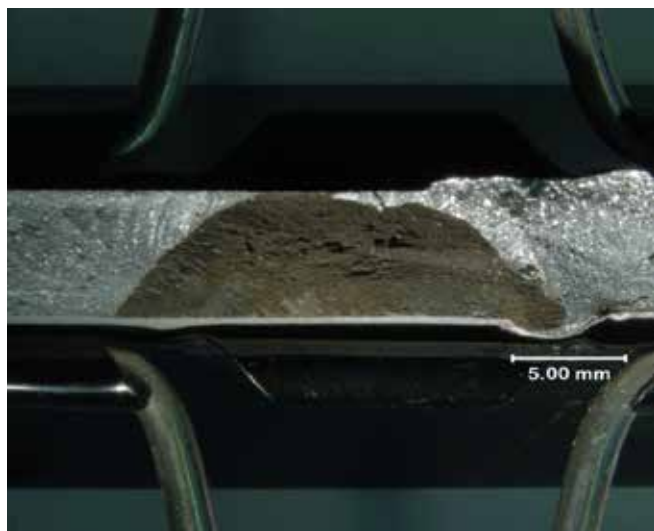
- La morphologie de la fissure était intergranulaire sur 98 % de l'épaisseur de la paroi (voir photo 3) et correspondait à une fissuration par corrosion sous contrainte.

- Les contraintes résiduelles de soudage étaient fort probablement à l'origine des contraintes de traction régissant le comportement de la fissuration.

- La fissure s'était propagée par fatigue dans le 2 % restant de l'épaisseur de la paroi.

Photo 3. Face de la fissure

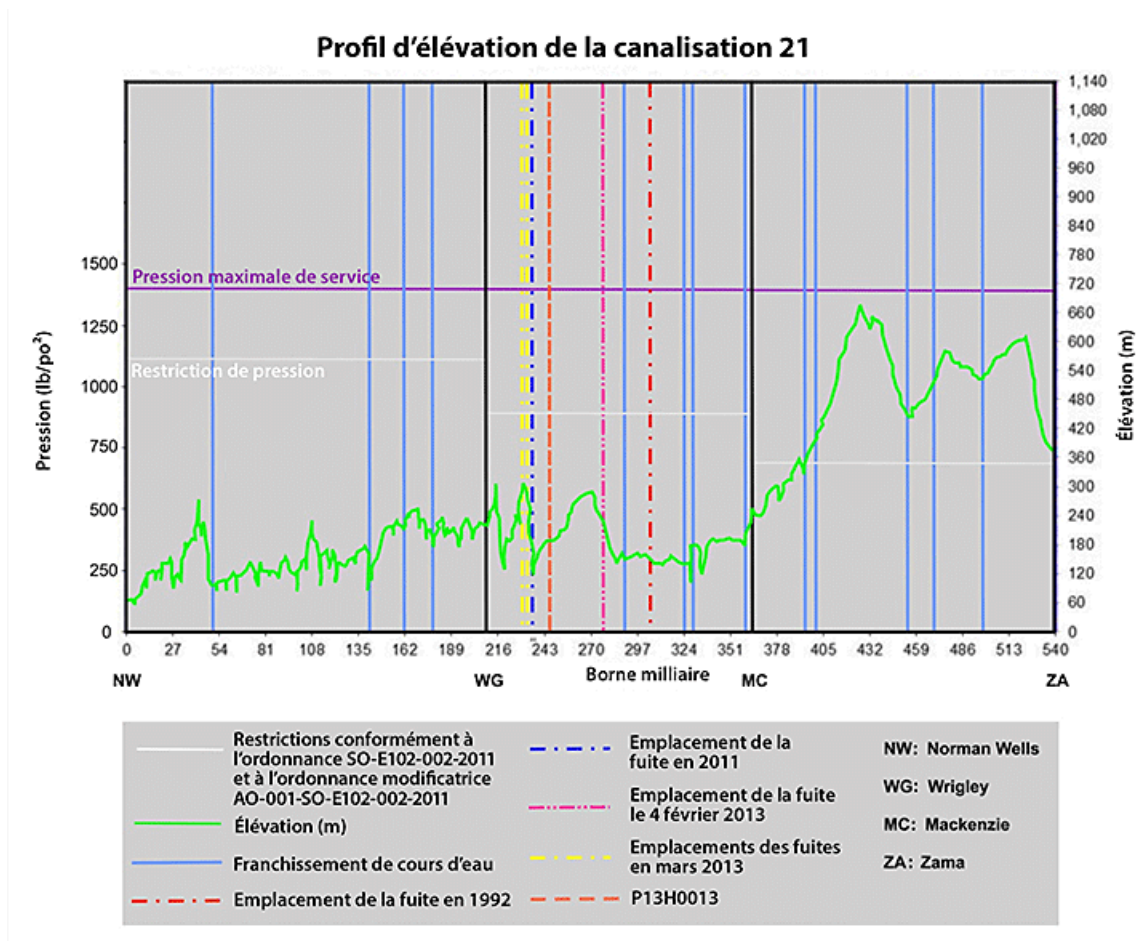
Figure 2. Profil d'élévation indiquant l'emplacement des fissures

La figure 2 est une représentation graphique de la canalisation 21 (entre Norman Wells et Zama), comprenant l'élévation, la pression maximale de service, les restrictions de pression imposées par l'ONE et les emplacements des récentes sections de conduites (2011 à 2013) avec des sols contaminés.
