RAPPORT D'ENQUÊTE SUR LA SÉCURITÉ DU TRANSPORT PIPELINIER P18H0088

RUPTURE DE GAZODUC ET INCENDIE

Westcoast Energy Inc.
Doublement de la canalisation principale sud de 36 po
Borne kilométrique 29,838
Prince George (Colombie-Britannique)
9 octobre 2018

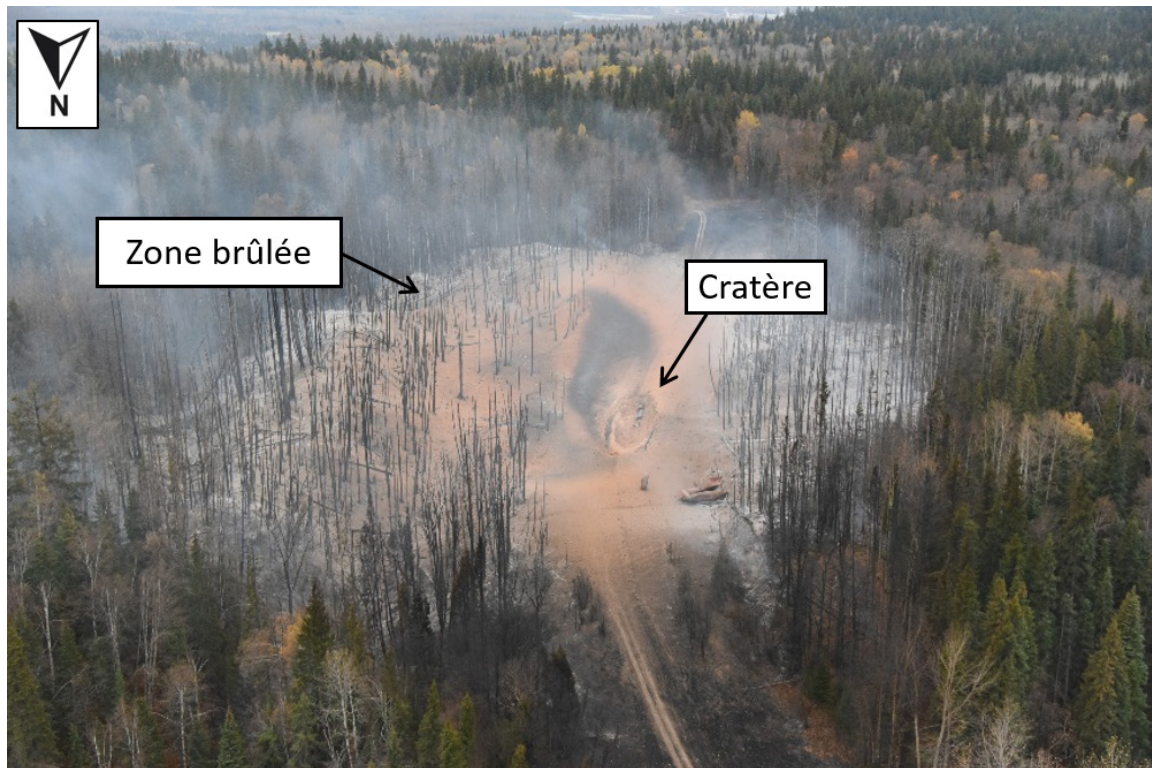
Figure 4. Vue aérienne de la zone touchée par l'incendie causé par la rupture du gazoduc (Source : GRC, avec annotations du BST)

La zone touchée par l'incendie causé par la rupture du gazoduc s'étendait sur environ 52 000 m² (Figure 4).

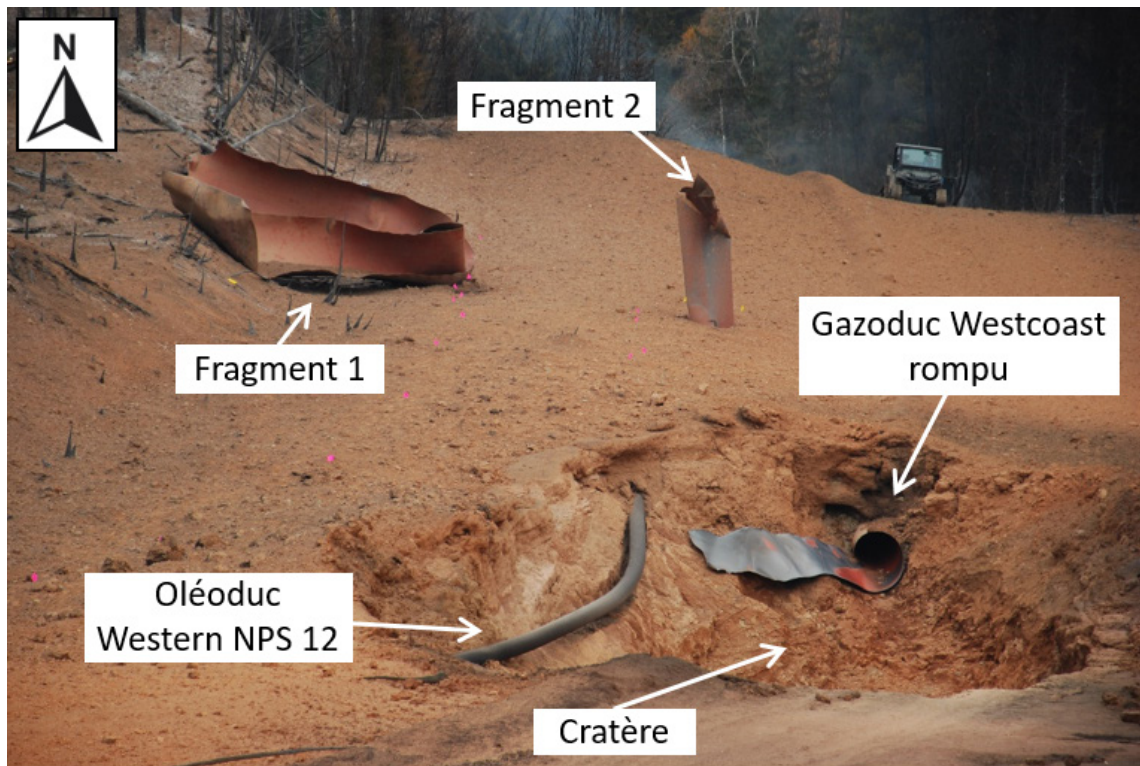
Figure 5. Fragments de conduite éjectés lors de la rupture du gazoduc (Source : BST)

La rupture et l'éjection de la canalisation du sol avaient creusé un cratère d'environ 35 m de long et 13 m de large, avec une profondeur maximale d'environ 9 m (Figure 5).

Dans le cratère, les extrémités rompues du gazoduc présentaient des signes de déchirure et d'exposition à la chaleur. Dans le secteur du tronçon de conduite 4AL2, le revêtement était détruit et, sur les bords de la partie exposée, il restait un peu de revêtement décollé, affecté par la chaleur. Un petit ruisseau coulait à l'est du cratère. Il n'y avait aucun signe de présence d'eau souterraine dans le cratère.

Deux grands fragments de conduite avaient été éjectés du cratère (Figure 5).

Un fragment (portant l'étiquette « fragment 1 » dans la figure 5) était fendu sur la longueur, avait pris la forme d'un U et avait atterri à environ 25 m au nord-ouest de l'extrémité nord du cratère, au-dessus du gazoduc NPS 30 L1 non exposé. Un second fragment (portant l'étiquette « fragment 2 » dans la figure 5), de forme cylindrique et légèrement comprimé, présentait l'apparence d'une déchirure à son extrémité. Ce fragment avait atterri à la verticale, à 18,5 m au nord de l'extrémité nord du cratère, à l'est de l'oléoduc Western NPS 12. Une partie du fragment 2 était enfouie dans le sol.

Aucun revêtement n'a été observé sur les fragments de conduite éjectés; il est probable que le revêtement se soit désintégré quand il a été exposé à la chaleur de l'incendie.

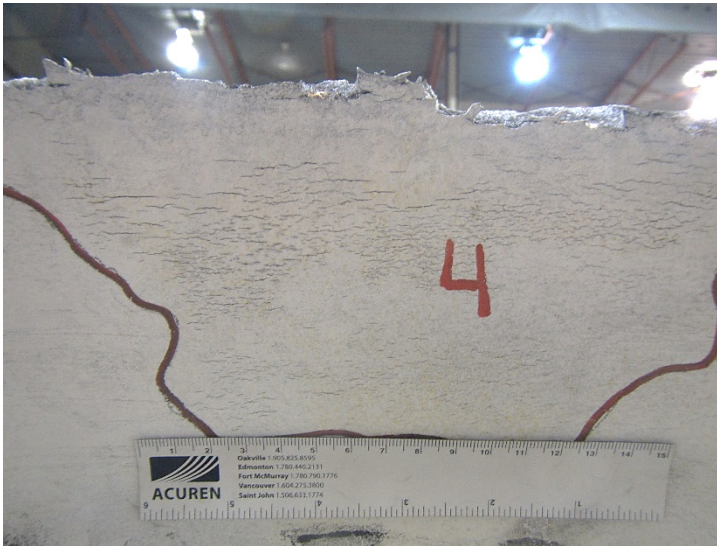
Un contrôle magnétoscopique a relevé de nombreuses indications correspondant à des colonies de fissuration par corrosion sous contrainte (FCC) sur la surface extérieure des fragments de conduite examinés (Figure 7).

Figure 7. Colonie de fissuration par corrosion sous contrainte près de la surface fracturée d'un fragment de la conduite rompue (Source : Acuren)

La rupture a pris naissance au niveau de FCC sur la surface externe de la conduite. Les fissures se sont aggravées avec le temps en raison d'un milieu à pH quasi neutre conjugué aux contraintes en service; ces fissures ont fini par se fusionner en une seule fissure plus importante. Cela a réduit la capacité de charge de l'acier du pipeline jusqu'à ce que la taille de la fissure dépasse la dimension critique et qu'une rupture instantanée par contrainte excessive se produise aux pressions normales de service. Les caractéristiques de la fissure étaient conformes à la FCC à pH quasi neutre (Figure 8).

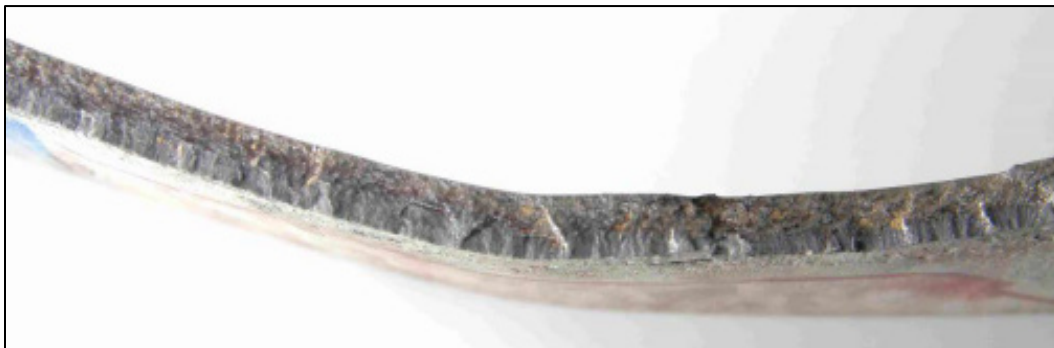
Figure 8. Fissures en interaction sur une partie du fragment 1 de la conduite rompue (Source : Acuren)
