RAPPORT D'ENQUÊTE SUR LA SÉCURITÉ DU TRANSPORT PIPELINIER P21H0143

DOMMAGES CAUSÉS PAR UN TIERS À UN PIPELINE DE GAZ NATUREL

Pipeline de gaz naturel de 6 pouces Minell

Près de McAuley (Manitoba)

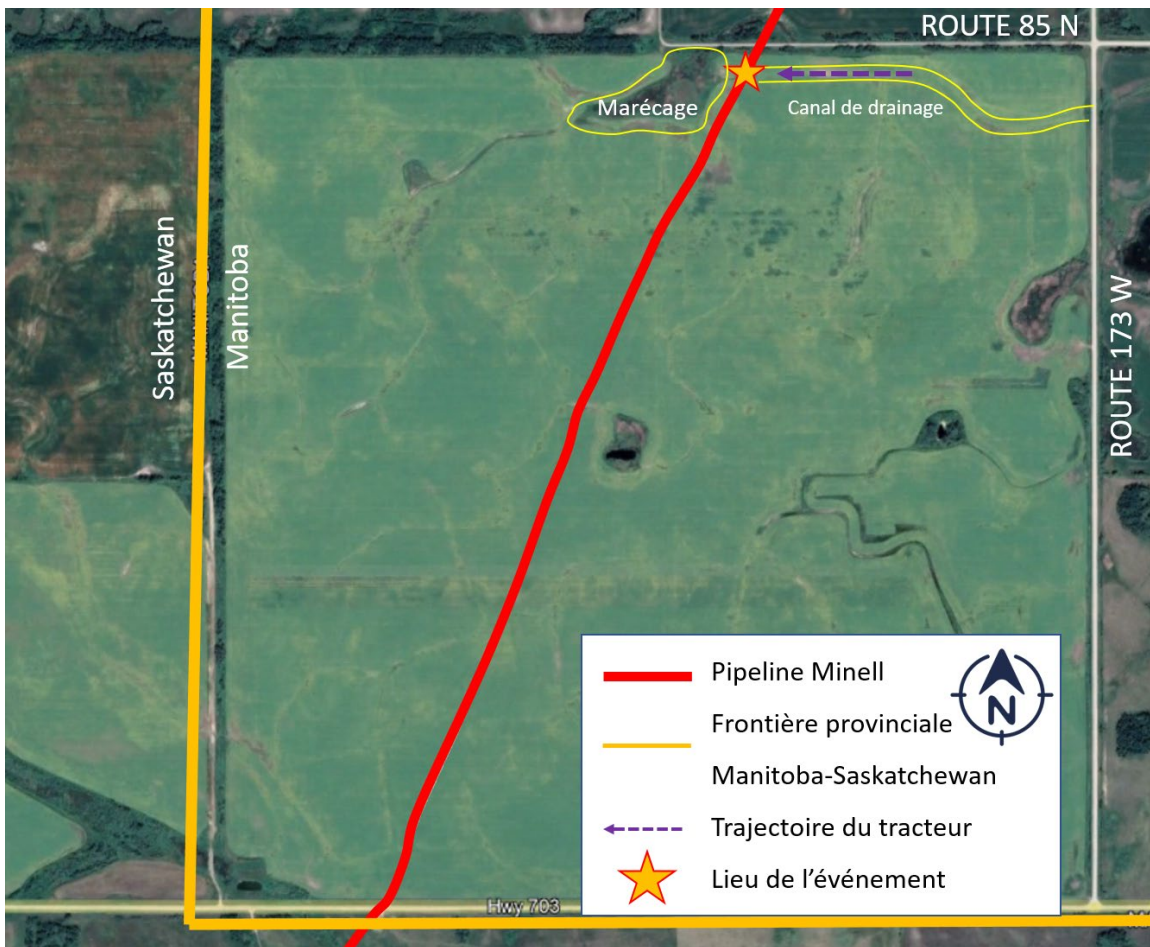
Dans la zone de l'événement, un canal de drainage se trouve à l'est du pipeline; ce canal traverse le pipeline et rejoint une petite zone marécageuse où se trouvent des mauvaises herbes (figure 2).

Figure 2. Carte montrant le champ agricole du propriétaire foncier, y compris l'emplacement du pipeline Minell, le canal de drainage et la zone marécageuse (Source : Google Earth, avec annotations du BST)

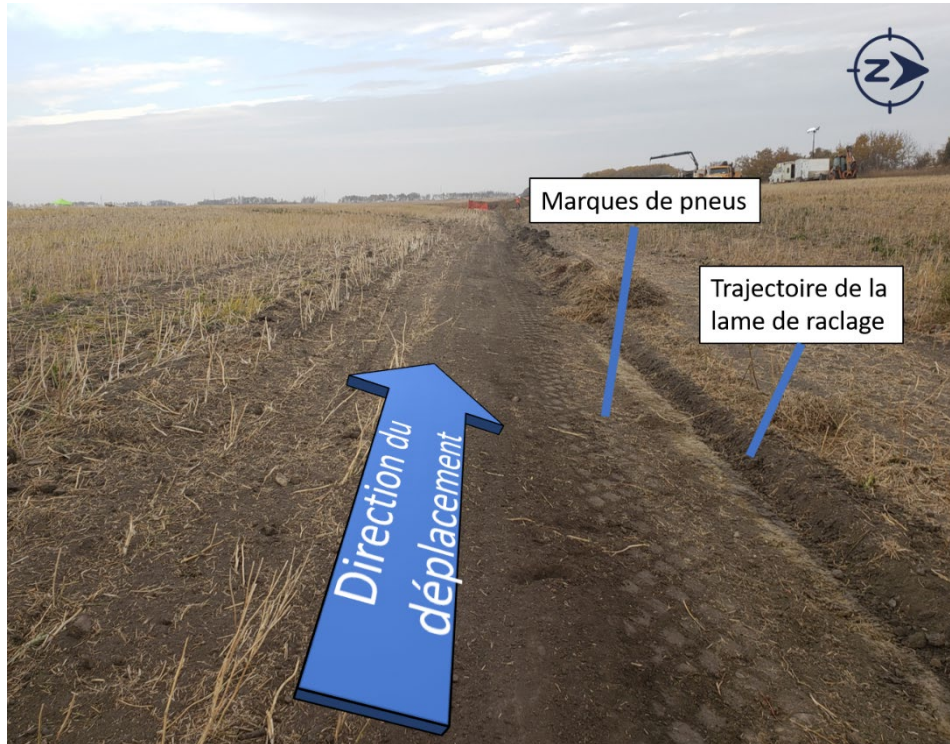
Dans les environs de l'événement à l'étude, le terrain était essentiellement plat et il y avait des restes de tiges de canola récoltées au niveau du sol⁸. La trajectoire du tracteur et de la lame de raclage du sol était indiquée par des marques de pneus et par un sol remué là où la

lame avait raclé la surface (figure 3). Le raclage du sol a suivi la trajectoire du canal de drainage vers l'ouest, en direction du pipeline et au-dessus de celui-ci, parallèlement à la route 85 N.

Figure 3. Marques de pneus et sol remué indiquant la trajectoire du tracteur et de la lame de raclage du sol (Source : BST)

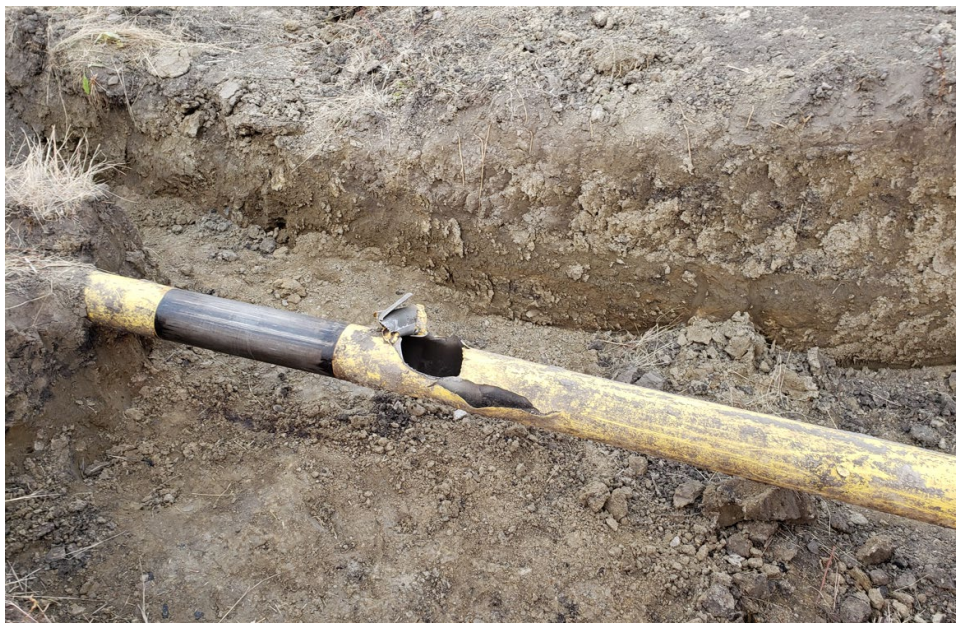
Après l'événement, une zone rectangulaire a été excavée autour de la section endommagée du pipeline (figure 4). On a déterminé que l'épaisseur de la couverture au-dessus de la conduite, là où la lame avait fait contact, était inférieure à 0,12 m.

Figure 4. Zone excavée montrant la section endommagée du pipeline (Source : BST)

La conduite exposée présentait une rupture de forme ovale; le matériau heurté était plié et toujours attaché à la conduite. Le revêtement de la conduite était intact, sauf dans les environs immédiats des dommages et à l'endroit où il avait été enlevé par Manitoba Hydro pendant l'excavation. Le paysage environnant ne présentait aucun dommage visible.

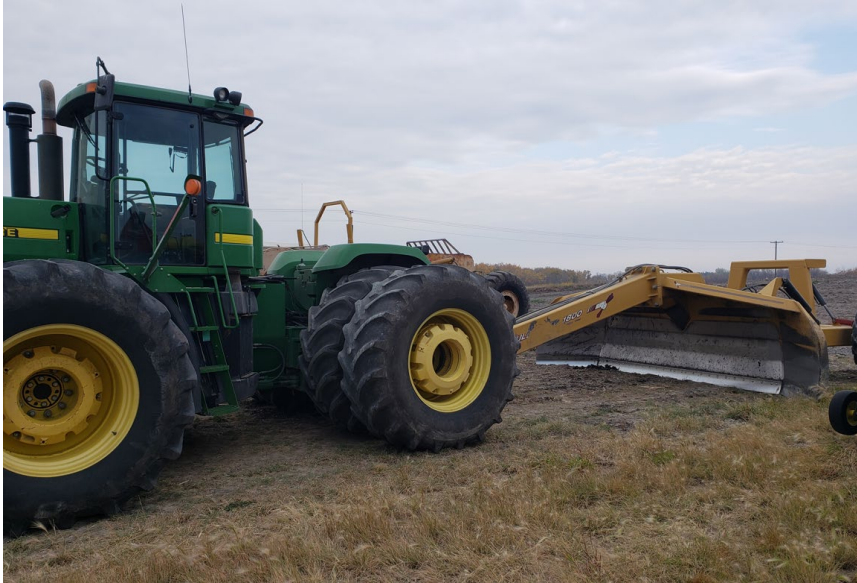
¹⁰ La lame peut être réglée pour avoir une inclinaison allant jusqu'à 13,5° pour des opérations telles que le creusement de tranchées.

Figure 5. Équipement agricole utilisé par le propriétaire foncier au moment de l'événement (Source : BST)

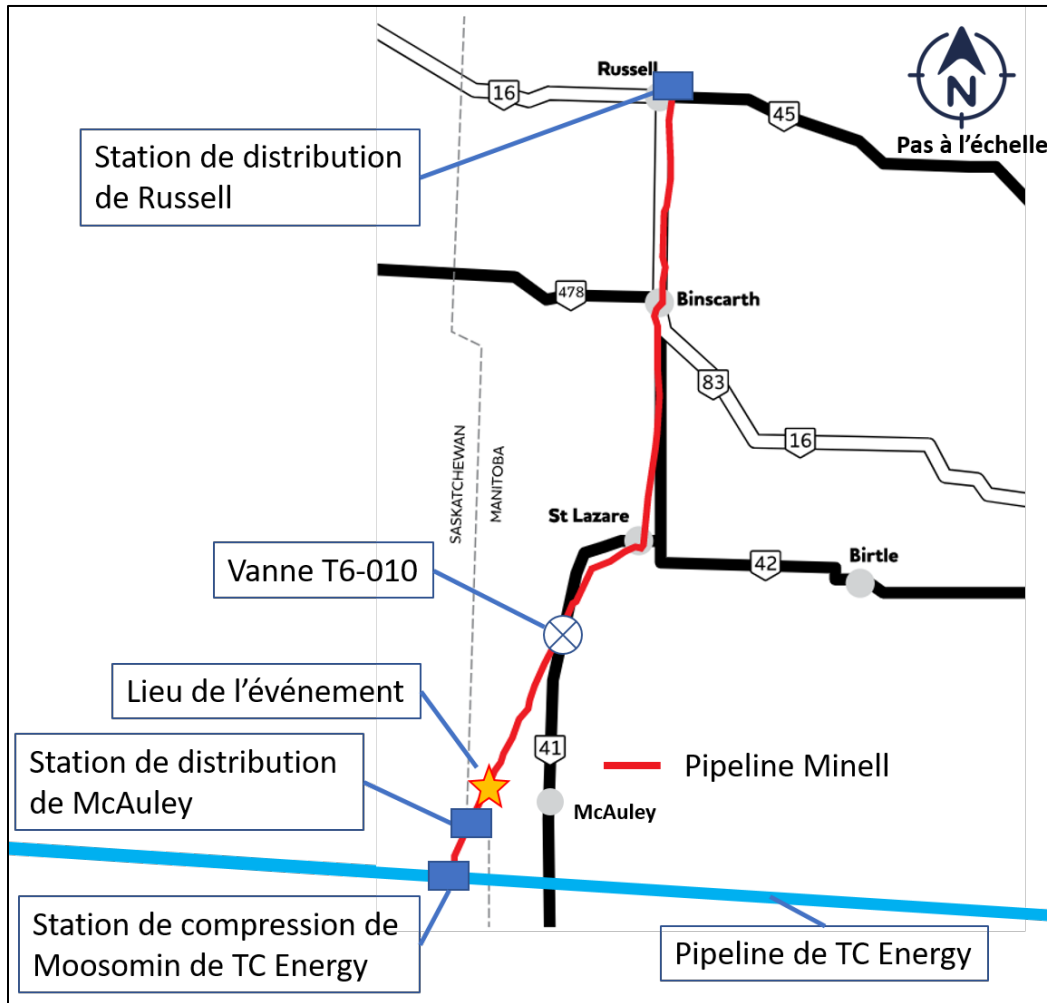
Le pipeline Minell, dont le propriétaire et l'exploitant est Manitoba Hydro, fait partie du réseau provincial de transport de gaz du Manitoba. Il commence près de Moosomin (Saskatchewan) et s'étend sur environ 70 km jusqu'à Russell, où il se termine dans une station de distribution. Le pipeline traverse ces villes ou passe près d'elles : McAuley (270 habitants), St-Lazare (257 habitants), Binscarth (420 habitants) et Russell (1395 habitants) (figure 6).

Figure 6. Pipeline Minell (Source : Manitoba Hydro, avec annotations du BST)

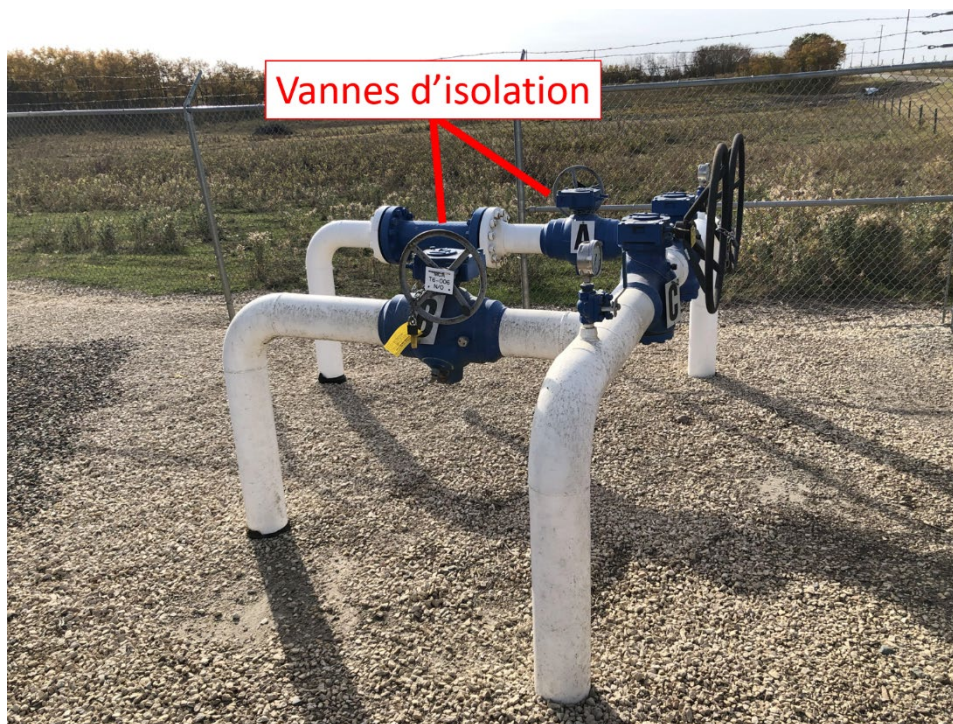
L'une des principales fonctions de la station de distribution est de réguler la pression du pipeline en fonction de la demande de gaz. Pendant les mois les plus chauds, lorsque la demande est réduite, la pression est réglée manuellement à 3100 kPa. En hiver, la régulation de la pression n'est pas utilisée et le pipeline Minell reçoit la pression d'alimentation de TC Energy. Au moment de l'événement, la station de distribution de McAuley était en mode d'exploitation estival; la pression de sortie était réglée à 3100 kPa. La pression d'alimentation de la station à ce moment-là était de 5340 kPa.

Figure 7. Vannes de dérivation et d'isolation de la station de distribution de McAuley
(Source : Régie de l'énergie du Canada, avec annotations du BST)

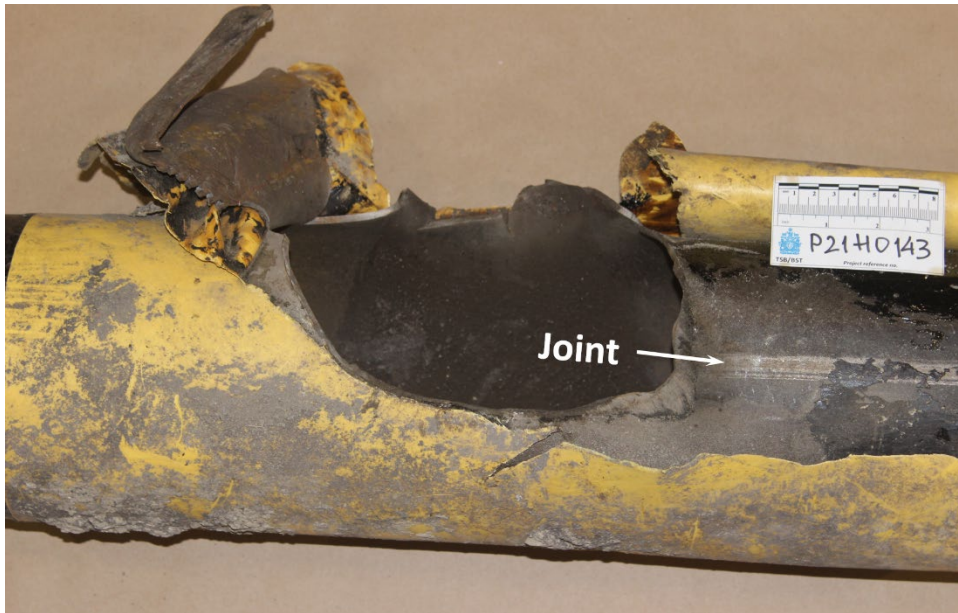
Le laboratoire du BST a analysé le segment de tuyau (0,864 m) récupéré sur le lieu de l'événement afin de déterminer ses propriétés mécaniques et son mode de rupture.

Figure 8. Segment de conduite où les dommages ont eu lieu (Source : BST)

Le pipeline Minell de 6 pouces, fonctionnant à une pression normale, a été heurté par une lame raclant le sol tirée par un tracteur agricole dans un champ agricole, ce qui a entraîné une rupture et une fuite de gaz naturel.
