RAPPORT D'ENQUÊTE SUR UN ACCIDENT FERROVIAIRE

R00D0098

COLLISION ET DÉRAILLEMENT

VIA RAIL CANADA INC.

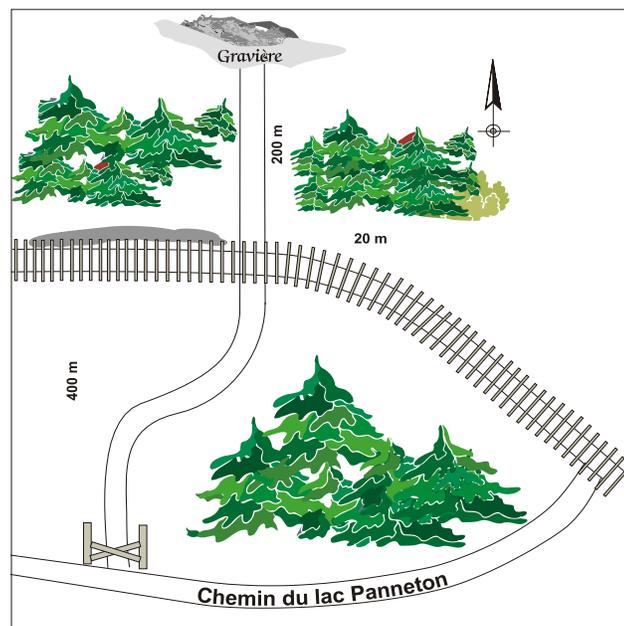
La route menant au passage à niveau est un chemin privé étroit et sinueux à accès restreint qui commence sur le chemin du lac Panneton, parcourt environ 400 m jusqu'à la voie ferrée et se termine à la gravière (voir la figure 1). Du côté nord de la voie ferrée, le chemin est en alignement droit; il a d'abord une pente descendante suivie d'une pente ascendante jusqu'à la gravière. Les terrains adjacents au chemin sont boisés jusqu'à environ 20 m de la voie ferrée. Étant donné les caractéristiques du chemin, les camions chargés voyagent à une vitesse d'environ 7 km/h; à cette vitesse, un camion prend 11 secondes pour parcourir la distance entre la fin des boisés et le passage à niveau. Selon le nombre de voyages effectués par les camions de gravier, on estime que plus de 80 véhicules lourds traversent ce passage à niveau par jour.

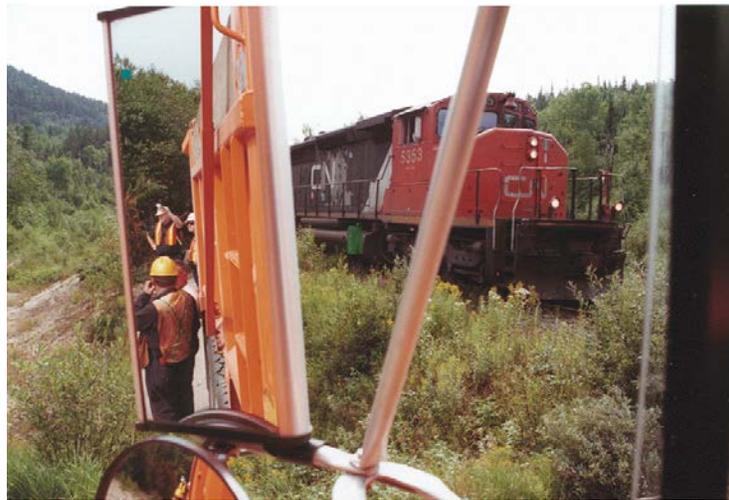
Le 1^{er} septembre 2000, on a reconstitué l'événement au passage à niveau. On s'est servi d'un camion de même taille mais d'un modèle différent que celui en cause dans la collision. Les dimensions et la position relative des rétroviseurs extérieurs par rapport au conducteur étaient similaires. La reconstitution a révélé que le rétroviseur du côté gauche bloquait la vue du conducteur du côté est (voir la figure 2) lorsque le camion était à 8 m de la voie (distance spécifiée dans les lignes directrices de TC pour la définition des lignes de visibilité); dans ces conditions, un train de marchandises ne pouvait être aperçu que lorsqu'il était à 14 m du passage à niveau.

1. Le rétroviseur du côté gauche du conducteur du camion créait un angle mort qui obstruait en partie la vue du conducteur et pourrait l'avoir empêché de voir le train qui approchait.
2. Un programme de contrôle de la qualité qui assurerait la conformité avec les normes en vigueur fournirait un mécanisme additionnel pour assurer que des anomalies qui peuvent avoir un impact sur la sécurité des employés du chemin de fer et du public soient identifiées et corrigées.
3. Une réévaluation des risques basée sur les spécificités de chaque passage à niveau peut s'avérer nécessaire car, à certains passages à niveau, même privés, le trafic varie beaucoup selon les saisons, ce qui peut avoir un effet sur le niveau de sécurité.
