RAPPORT D'ENQUÊTE FERROVIAIRE  
R00M0007

COLLISION ET DÉRAILLEMENT  
DU TRAIN DE VOYAGEURS N° 14  
DE VIA RAIL CANADA INC.  
AU POINT MILLIAIRE 65,1  
DE LA SUBDIVISION NEWCASTLE  
À MIRAMICHI (NOUVEAU-BRUNSWICK)  
LE 30 JANVIER 2000

Rapport numéro R00M0007

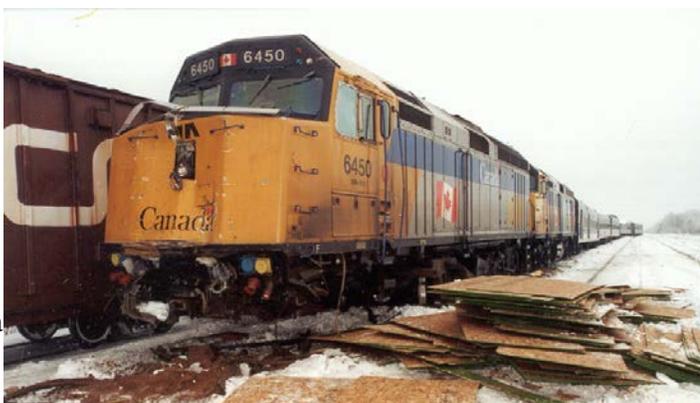
Sous la force de l'impact, le premier wagon couvert chargé a été déformé, et les panneaux de fibres qu'il contenait ont été expulsés par le toit du wagon. Les débris des panneaux se sont éparpillés sur la plate-forme de la voie. Puis, le VIA 14 a poussé les wagons devant lui sur 560 pieds (voir la photo 1). De même, sous la force de l'impact, la locomotive de tête de VIA a été soulevée et s'est séparée de son bogie avant. Le bogie s'est immobilisé et, continuant sur sa lancée, le châssis de la locomotive a entraîné les coffres à batteries et les réservoirs de carburant contre le bogie déraillé, causant des dommages aux batteries et perforant les réservoirs (voir la photo 2). La seconde locomotive, le fourgon à bagages et six des voitures qui suivaient ont aussi déraillé. Le carburant diesel et l'acide des batteries se sont répandus. Deux aiguillages de liaison ont été endommagés et la voie a été endommagée sur une distance de 450 pieds.

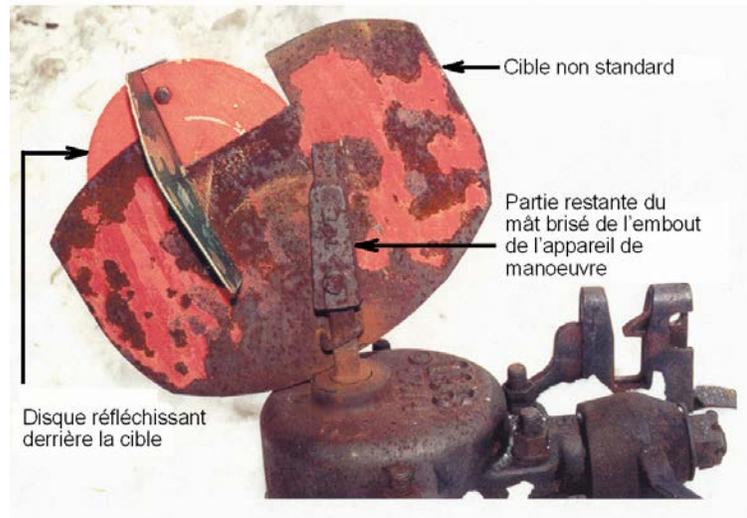
La photo 3 montre la cible et un embout de l'appareil de manœuvre de l'aiguillage de liaison de voie principale du point milliaire 65,1, tels qu'ils étaient immédiatement après l'accident. L'examen de la rallonge du mât, des embouts de l'appareil de manœuvre et de la cible a révélé ce qui suit :

La rallonge du mât mesurait 12 pouces de long, et pas 25 pouces, tel que prévu dans les CMN. Elle s'est brisée en deux morceaux, un de sept pouces de long et l'autre de cinq pouces de long. Elle était faite d'acier forgé, avait une section transversale carrée de  $\frac{3}{4}$  de pouce et mesurait environ huit pouces de long avec un ensemble intégré douille et vis de pression mesurant un pouce carré. Elle était conforme à une spécification du CN relative à une pièce devant être utilisée

avec des embouts d'appareil de manoeuvre fixés à des mâts d'aiguillage forgés, et n'était pas conçue pour être une cible d'aiguillage de grande dimension. Contrairement aux spécifications du CN, elle n'était pas peinte en noir, et elle était complètement rouillée, y compris les surfaces de rupture. Elle avait quatre trous destinés à permettre d'y fixer directement les cibles des embouts au moyen de boulons et d'écrous.

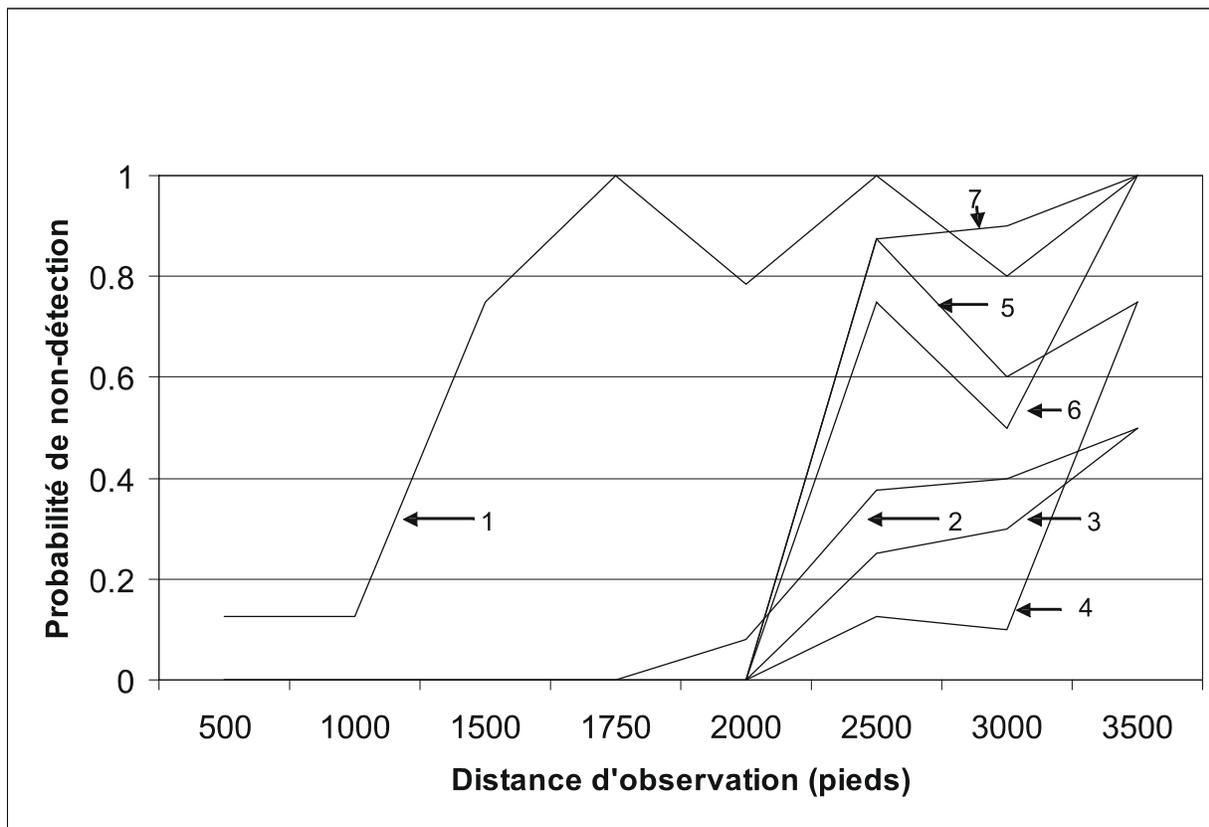
Même si les conditions qu'on retrouvait au triage Walkley étaient différentes de celles de Miramichi et qu'il a donc été impossible de faire une détermination directe de la distance de visibilité de la cible lors de l'accident, on a pu tirer des conclusions fiables quant aux distances de visibilité comparées de la cible installée lors de l'accident et celle des cibles en bon état (voir la figure 7).

On peut voir que les cibles en bon état qui sont en position renversée sont détectées sans erreur d'une distance de 2 000 pieds quand elles sont munies d'embouts réfléchissants, et de 1 750 pieds quand leurs embouts ne sont pas réfléchissants, mais que la cible de l'événement en question (n° 1) n'est pas détectée sans erreur, même à une distance de 500 pieds. Même dans les conditions peu exigeantes qui étaient en place lors de la simulation au triage Walkley, on n'a pu distinguer la position de la cible de l'événement en question qu'à une distance inférieure à la moitié de celle à laquelle on reconnaissait la position des cibles en bon état<sup>5</sup>.
