RAPPORT D'ENQUÊTE FERROVIAIRE

R01E0009

DÉRAILLEMENT

AU POINT MILLIAIRE 95,6 DE LA SUBDIVISION RED DEER

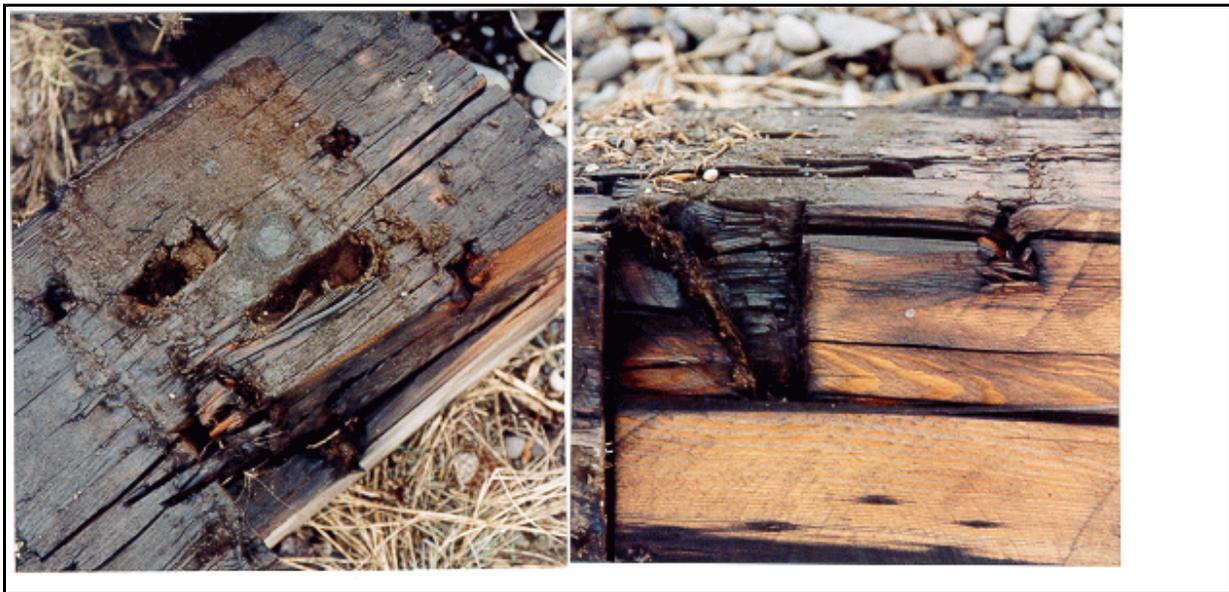
La voie de triage a été construite en 1991. À cet endroit, la voie était constituée de rails de 115 livres en différentes longueurs, fabriqués en 1986 par Algoma. Les rails étaient reliés entre eux par des éclisses à 6 boulons. La couche supérieure de plate-forme, le ballast et les dispositifs de fixation étaient en bon état. Une inspection des traverses faite après le déraillement a révélé un jeu latéral d'environ deux pouces et demi dans le trou de crampon et la selle de rail, à l'endroit où le déraillement a eu lieu. Des déformations dans les trous de crampon indiquaient que les traverses étaient détériorées et qu'elles ne pouvaient plus maintenir l'écartement des rails. La figure 4 montre le jeu latéral dans les trous de crampon.

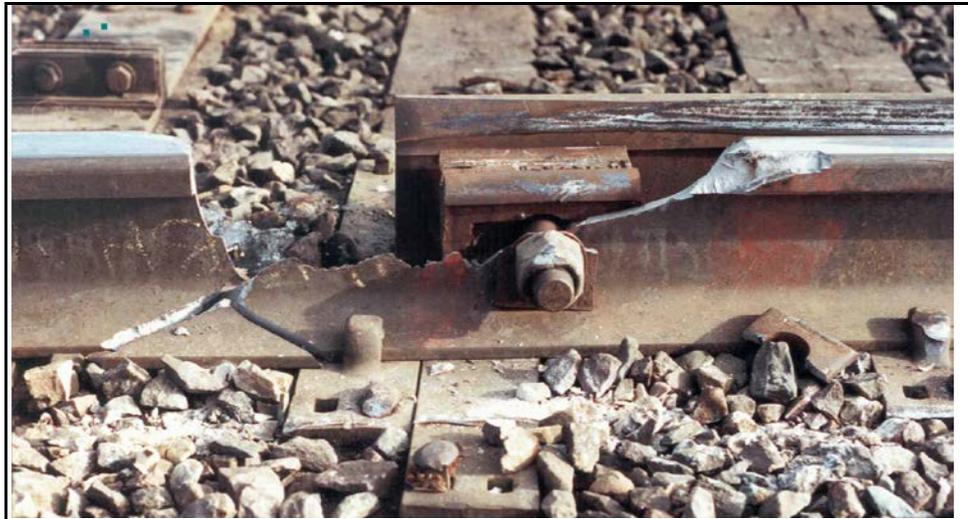
Des marques de roues sur les traverses et les dispositifs de fixation indiquent que le premier des cinq wagons-citernes chargés d'ammoniac anhydre qui ont déraillé a quitté la voie à un endroit où la voie ferrée présentait un surécartement de deux pouces et quart. Après avoir déraillé, le wagon a parcouru environ 90 pieds, après quoi il a quitté les rails à la hauteur d'un coeur de croisement. Quand la roue avant du bogie déraillé a heurté la patte-de-lièvre du coeur de croisement, la force latérale exercée sur l'éclisse reliant le rail de roulement et le contre-rail du rail opposé a causé la rupture complète du rail. On a découvert que le point d'origine de la rupture se trouvait dans un trou d'éclissage endommagé qui liait un contre-rail à un rail de roulement (voir la figure 5).

Les analyses du Laboratoire technique du BST ont révélé que la rupture est surtout attribuable à une surcharge découlant de la présence de précriques de part et d'autre d'un trou d'éclissage. Les précriques étaient fortement oxydées, ce qui dénote une propagation à long terme. Une précricque mesurait 26 mm de longueur et avait traversé complètement l'âme du rail, épaisse de 17 mm. L'autre précricque mesurait 18 mm de longueur et

atteignait une profondeur de 9 mm dans l'âme du rail. Elles coïncidaient toutes deux avec des dommages antérieurs considérables dus au frottement d'un boulon desserré. Le frottement avait déformé l'alésage du trou et avait causé l'extrusion du métal et la formation d'une lèvre sur la surface extérieure.

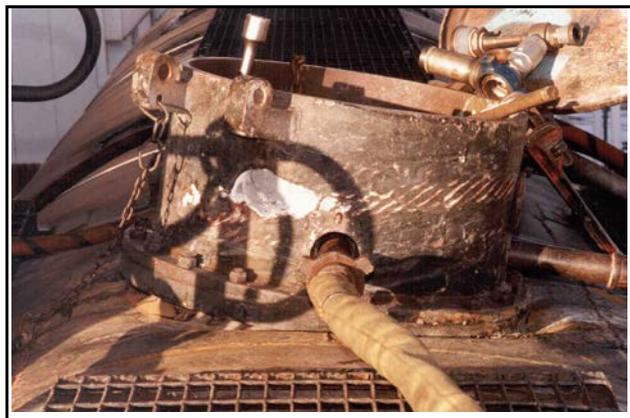
Trois wagons sont restés debout, mais les deux wagons de l'avant, (PROX 88421 et PROX 37981) se sont renversés quand ils sont tombés dans le fossé, et la buse de leur trou d'homme a heurté le sol gelé. Le wagon PROX 88421 a perdu tout son chargement au moment de l'impact (voir la figure 6). Le contenu des autres wagons qui ont déraillé n'a pas fui.

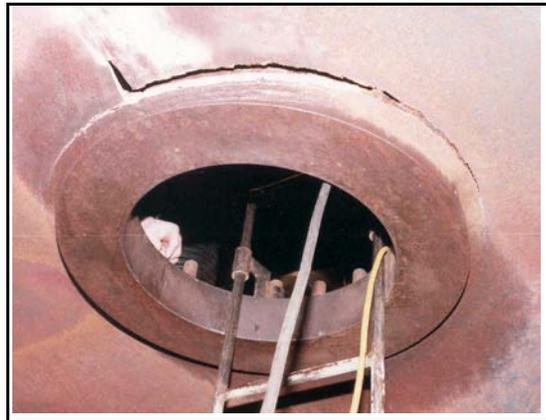
Le rapport n° LP 009/2001 du Laboratoire technique du BST indique que la buse du trou d'homme du wagon-citerne PROX 88421 a été soumise à une surcharge considérable au moment du déraillement et du renversement du wagon et qu'elle a alors subi une rupture fragile qui a laissé une ouverture d'environ 5,125 pouces carrés dans la zone affectée thermiquement de la soudure entre la buse du trou d'homme et les parois de la citerne (voir la figure 7). Le wagon a aussi subi une rupture par cisaillement du métal près de la longrine; cette rupture a été attribuée à une petite précricque localisée dans la soudure entre la longrine et la plaque, du côté extérieur de la longrine. Vu que l'ammoniac s'est répandu graduellement dans l'atmosphère, il ne s'est pas formé de gros nuage de gaz au moment de l'accident. De l'ammoniac liquide s'échappait encore lentement du wagon, 24 heures après l'accident.

Le rapport indique également que trois précricques peu profondes de 11 mm à 45 mm de longueur ont été décelées sur la surface intérieure de la tôle d'acier. Ces précricques sont probablement attribuables à des contraintes thermiques induites à l'époque de la construction. Il n'y avait pas de signe de propagation antérieure à l'impact, et les surfaces des fissures étaient recouvertes d'épaisses couches d'oxyde (rouille), ce qui indique qu'elles étaient déjà présentes depuis quelque temps. L'examen des dossiers d'exploitation et d'entretien de ce wagon (PROX 88421) n'a révélé aucun événement particulier, le wagon n'ayant jamais fait l'objet de réparations importantes. Le rapport indique aussi que la défaillance structurale a été causée par une rupture fragile due aux forces d'impact générées au moment où la buse du wagon-citerne chargé a heurté le sol gelé. L'analyse cinétique a révélé que le choc encaissé par la buse du wagon-citerne a été beaucoup plus violent que les contraintes auxquelles la structure du wagon est censée résister.
