**RAPPORT D'ENQUÊTE FERROVIAIRE
R02C0013**

DÉRAILLEMENT

**DU TRAIN DE MARCHANDISES NUMÉRO 275-03
DU CHEMIN DE FER CANADIEN PACIFIQUE
AU POINT MILLIAIRE 30,2
DE LA SUBDIVISION ALDERSYDE
CARMANGAY (ALBERTA)
LE 3 MARS 2002**

Rapport numéro R02C0013

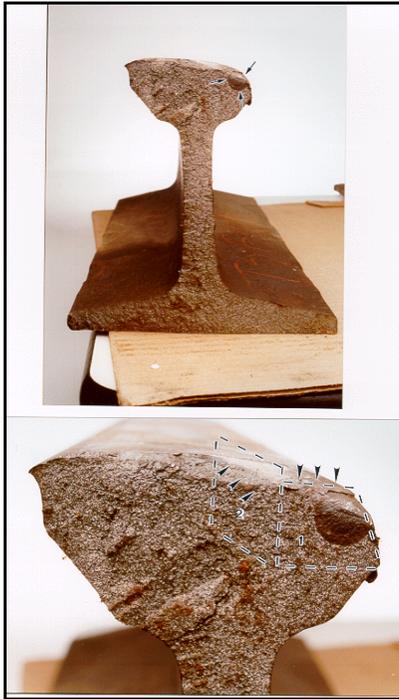
- deux morceaux de rail montraient des surfaces de rupture qui étaient affectées du côté intérieur par des défauts transversaux progressifs couvrant environ 5 % et 3 % de la zone de rupture (voir les figures 2 et 3).
- on a observé des défauts de surface considérables (craquelures superficielles, bavure du matériau, défilage du congé de roulement, exfoliation) le long du côté intérieur des morceaux de rail.
- les défauts transversaux ont pris naissance dans des craquelures superficielles (défauts de surface) du côté intérieur du rail. On n'a pas relevé de marques d'impact.
- le mesurage de l'usure a révélé que le rail était tout juste en deçà des limites maximales d'usure². Le champignon du rail avait perdu 26 % de sa surface d'origine.
- on n'a relevé aucune défectuosité du matériau qui aurait pu contribuer à la rupture du rail.

Figure 2 - Défaut transversal affectant 5 % de la surface de rupture du rail.

Les défauts transversaux sont apparus sur le côté intérieur de la surface du rail. Quand les selles de rail à deux butées ont été installées, et que l'inclinaison du rail a été réduite, les efforts de contact dus aux charges de roues se sont déplacés vers le côté intérieur du rail, accélérant ainsi la propagation de criques superficielles. L'agrandissement ultérieur des criques superficielles et l'usure excessive du champignon du rail ont eu pour effet de réduire la capacité de la section de rail à résister à la propagation des criques. Par la suite, les criques superficielles ont formé des criques sub-superficielles qui se sont propagées vers le bas et ont occasionné la formation de deux défauts transversaux. Le rail s'est brisé quand ces défauts transversaux ont atteint une taille critique.

Le Chemin de fer Canadien Pacifique a entrepris un programme de meulage des aiguillages et des passages à niveau en mai 2002 et il a terminé le meulage de tous les aiguillages de la voie principale de la subdivision Aldersyde.

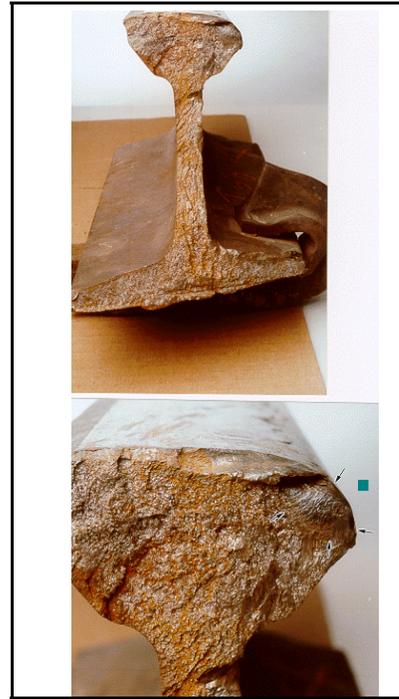
Figure 3 - Défaut transversal affectant 3 % de la surface de rupture du rail.
