RAPPORT D'ENQUÊTE FERROVIAIRE

R02C0050

DÉRAILLEMENT

DU TRAIN NUMÉRO A-442-51-08

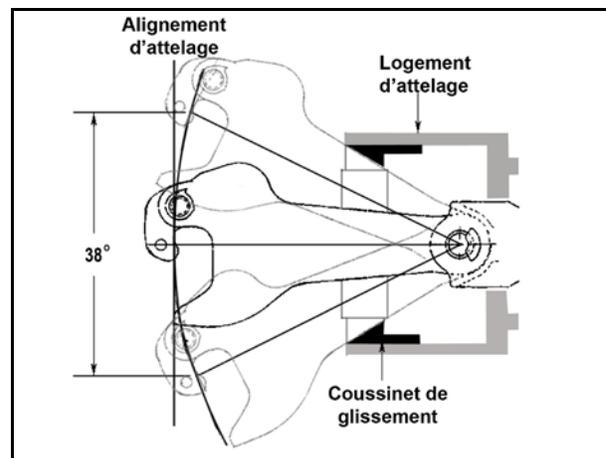
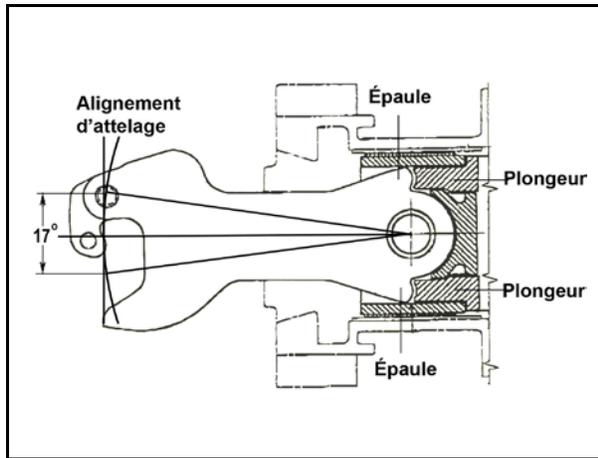
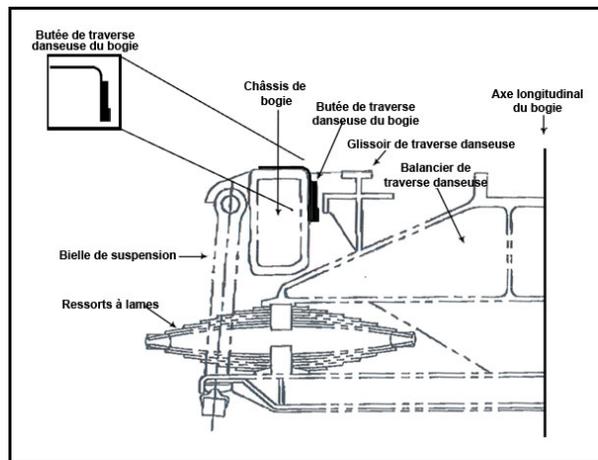
Le groupe de traction est parti de l'atelier diesel du triage Walker avec deux locomotives isolées qui étaient placées derrière les locomotives de commande. Ces deux locomotives isolées avaient fait l'objet de travaux d'entretien à l'atelier diesel du triage Walker, à Edmonton, et elles étaient régulièrement transférées au train 442 pour travailler au triage Sarcee, à Calgary. Les deux locomotives étaient des locomotives polyvalentes (GP 9) affectées au service marchandises, et servaient aux manoeuvres dans le triage et sur les voies industrielles. Ces deux locomotives n'étaient pas munies d'attelages à dispositif de centrage ou de butées de traverse danseuse<sup>8</sup> (voir les figures 2, 3 et 4). Les locomotives sans attelages à dispositif de centrage ou de butées de traverse danseuse permettent un plus grand débattement des attelages dans les courbes serrées des triages et des voies industrielles. La formation du groupe de traction du train s'est faite conformément au *Locomotive Engineer Operating Manual* et aux IGE du CN, lesquels exigent que les locomotives isolées ou hors de service soient placées immédiatement derrière les locomotives de commande.

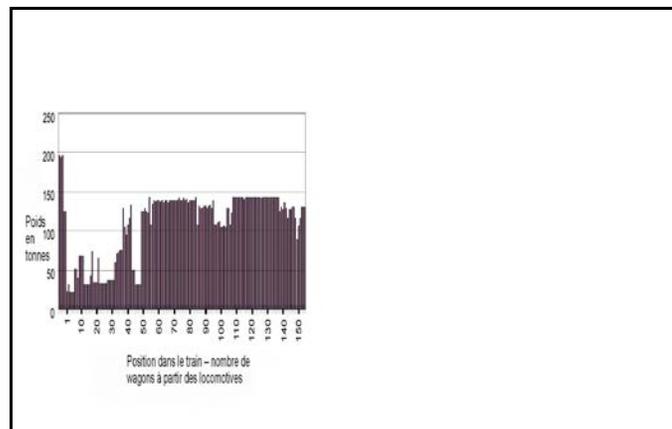
Le 8 juillet 2003, lors de la formation du train 442, on a placé des wagons vides et des wagons peu chargés, pesant au total 2 480 tonnes, immédiatement derrière le groupe de traction et devant une rame de wagons chargés qui pesaient au total 13 885 tonnes (voir la figure 5).

En vertu de la pratique de formation des trains qui est en vigueur au CN, on accorde la priorité au placement des wagons en fonction de leur destination, une pratique appelée communément lotissement. En règle générale, les wagons destinés à des endroits situés le plus près de la gare d'origine du train étaient classés le plus près possible des locomotives, de façon à pouvoir les laisser plus facilement à la gare d'arrêt et à améliorer ainsi l'efficacité de l'exploitation. Conformément à cette pratique, les deux wagons-trémies couverts vides que le train 442 devait laisser à Trochu (Alberta) ont été placés immédiatement derrière les locomotives. Les 152 wagons suivants devaient se rendre à Calgary. Les wagons à plates-formes multiples ont été placés ensemble à l'avant du train, de façon qu'en arrivant au triage Calgary, on puisse les diriger vers la voie du service intermodal du triage Calgary.
