RAPPORT D'ENQUÊTE FERROVIAIRE
R02D0069

DÉRAILLEMENT EN VOIE PRINCIPALE

CANADIEN NATIONAL
TRAIN DE MARCHANDISES N° M-353-21-02
POINT MILLIAIRE 117,68 DE LA SUBDIVISION JOLIETTE
L'ASSOMPTION (QUÉBEC)
LE 3 JUILLET 2002

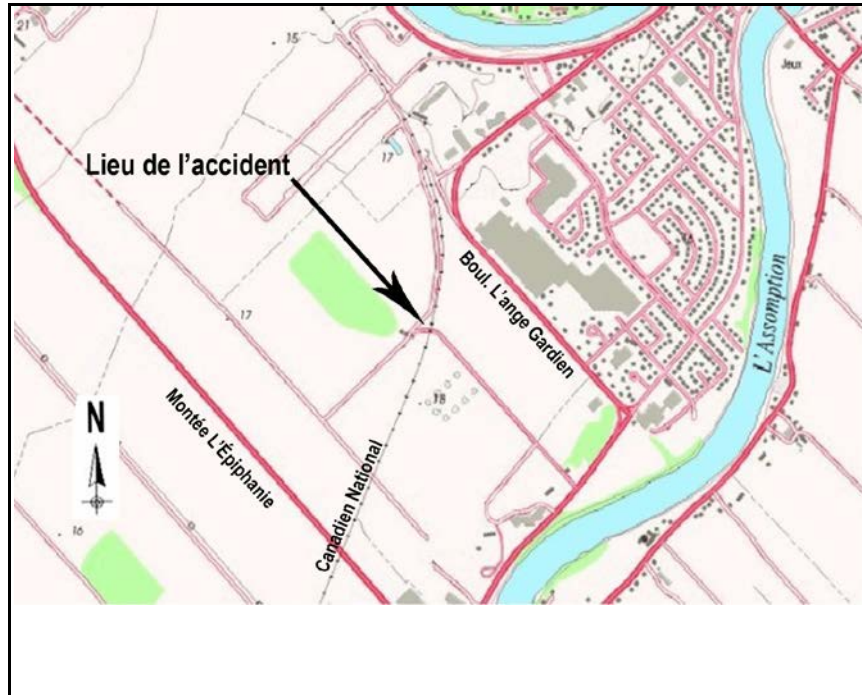
Le déraillement s'est produit dans une courbe à droite de 2 degrés, dans un secteur où la voie descendait une pente de 0,1 pour cent dans le sens d'avancement du train (voir la figure 1). À environ 100 pieds au nord du passage à niveau privé du point milliaire 117,69, on a relevé des marques de roues sur la structure de la voie (traverses et ballast). Sur une distance de 600 pieds vers le nord à partir des marques de roues, du côté ouest de la voie, les traverses étaient en faux équerrage et les anticheminants du rail sud s'étaient éloignés de deux pouces par rapport aux traverses. On n'a relevé aucun signe de cheminement du rail du côté est de la voie.

Le cheminement du rail et la présence de traverses en faux équerrage au nord de la zone du déraillement sont des indices d'une redistribution des contraintes imposées au rail et d'une modification de la température de contrainte nulle du rail dans le secteur du déraillement. En outre, le jour du déraillement, la température du rail a augmenté en raison de la température ambiante élevée et de l'exposition directe aux rayons du soleil, et elle a atteint des valeurs qui n'avaient pas été dépassées depuis les travaux majeurs de nivellement de 1997-1998. Par conséquent, le gradient de température (c'est-à-dire l'écart entre la température de contrainte nulle du rail et la température du rail) et les contraintes de compression exercées à l'intérieur du rail ont atteint des valeurs anormalement élevées. Il est probable que les contraintes de compression additionnelles dues au frottement de roulement des roues, combinées au lestage et au délestage successifs de la voie lors du passage de chaque essieu, ont déclenché le processus de gauchissement de la voie. Par la suite, la voie s'est progressivement désalignée sous le passage du train. Avec le passage de chaque wagon, l'altération du tracé s'est accrue jusqu'au moment où la voie s'est déplacée brusquement et a gauchi. Le 74^e wagon a déraillé quand la voie s'est désalignée sous son passage.
