RAPPORT D'ENQUÊTE FERROVIAIRE

R02D0113

DÉRAILLEMENT EN VOIE PRINCIPALE

AU POINT MILLIAIRE 86,43, SUBDIVISION SAINT-MAURICE

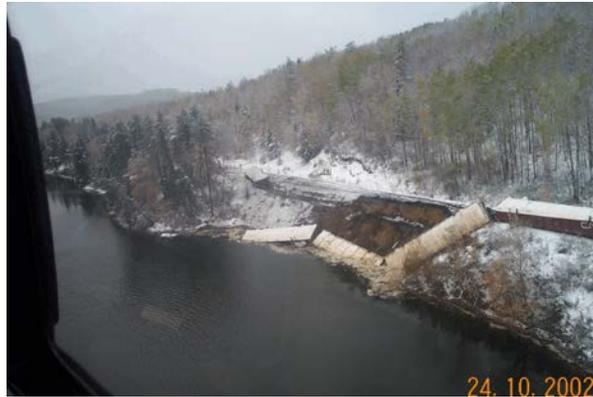
La locomotive de tête s'est immobilisée au point milliaire 87,58. Le premier wagon déraillé (102^e du convoi), le wagon-tombereau CN 137187, est resté debout et attelé à la partie avant du train. Les cinq wagons suivants se sont désattelés et trois d'entre eux ont dévalé la pente du talus de la voie et se sont immobilisés sur le bord du lac adjacent à la voie ferrée (voir la photo 1). Les wagons déraillés ont subi des dommages et la voie a été détruite sur une distance de 275 m. Une digue a été érigée autour des wagons déraillés afin de récupérer le minerai et de nettoyer le lieu de l'accident.

Aux environs du point milliaire 86,43, là où la destruction de la voie a débuté, le rail sud était brisé sous le dernier wagon déraillé. Il n'y avait pas de marques de boudin de roues et de pièces traînantes à l'est du rail brisé. L'examen des wagons n'a révélé aucun défaut mécanique antérieur à l'accident; de plus, aucun choc ni mouvement inhabituel n'a été ressenti lors du passage des locomotives à cet endroit.

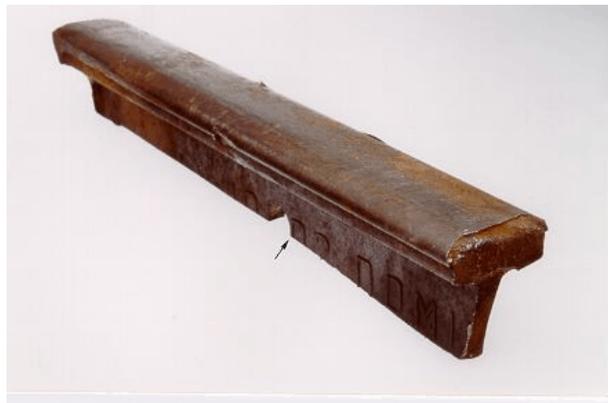
Le premier morceau de rail avait une rupture longitudinale de l'âme qui traversait un ancien trou de boulon d'éclisse percé dans l'âme du rail et coupant le chiffre « 0 » du marquage en relief du rail (voir la photo 2). Le trou ne présentait pas d'usure ni d'ovalisation inhabituelles et ses bords n'étaient pas chanfreinés. L'analyse métallurgique d'une section prélevée sur le bord du trou a révélé une décarburation de la surface du métal. La surface de rupture était relativement plane et uniforme. Elle présentait une déformation du grain et une fissuration sous-jacente correspondant à une usure à long terme par martèlement.

Les essais de laboratoire ont révélé que des fissures ont pris naissance de chaque côté du trou de boulon d'éclisse et se sont propagées longitudinalement dans l'âme du rail. La décarburation du rail autour du trou de

boulon d'éclisse indique qu'il y a eu un chauffage du métal lors du perçage du trou. De plus, le trou de boulon d'éclisse croisait le marquage en relief du rail et les bords du trou n'étaient pas chanfreinés. Par conséquent, le trou a agi comme une zone de concentration des contraintes mécaniques et métallurgiques et a contribué à la formation et à la propagation des fissures.

1. Le rail sud s'est rompu lors du passage du train, entraînant le déraillement des wagons.
2. La rupture longitudinale du rail était présente depuis un certain temps et a pris naissance au trou du boulon d'éclisse qui a agi comme une zone de concentration des contraintes car il croisait le marquage en relief du rail, ses bords n'étaient pas chanfreinés et il avait été chauffé lors du perçage.

Au mois de juin 2003, le Canadien National a adopté une nouvelle politique qui exige qu'une auscultation en continu des défauts internes des rails soit effectuée sur des rails de remploi posés sur des voies de catégorie 3 ou plus, notamment les coupons de rail. Dans les cas où l'auscultation n'est pas effectuée avant la pose, la catégorie de la voie doit être baissée à la catégorie 2 jusqu'à ce que le rail soit ausculté.
