## RAPPORT D'ENQUÊTE FERROVIAIRE

R02E0114

### DÉRAILLEMENT EN VOIE PRINCIPALE

DU TRAIN NUMÉRO 614-046

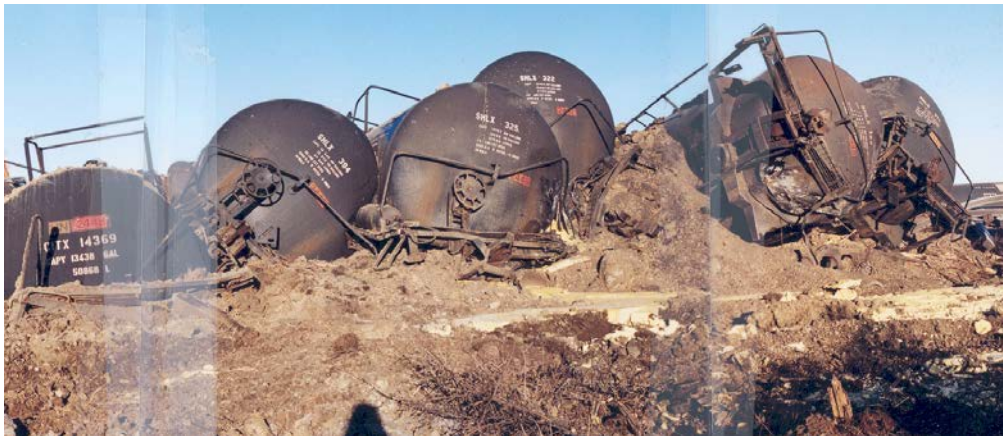
Le 4 décembre 2002, à 0 h 55, heure normale des Rocheuses<sup>1</sup>, le train de marchandises 614-046 du Chemin de fer Canadien Pacifique (CFCP), qui roule vers l'est à une vitesse d'environ 38 mi/h, déraile au point milliaire 11,8 de la subdivision Taber du CFCP, à la suite d'un freinage d'urgence provenant de la conduite générale. L'équipe communique immédiatement avec le contrôleur de la circulation ferroviaire (CCF), qui alerte les services des incendies de Medicine Hat et de Seven Persons, le service ambulancier et la Gendarmerie royale du Canada (GRC). L'inspection du train révèle qu'un groupe de 42 wagons-citernes chargés de soufre liquide, commençant derrière le septième wagon du train, ont déraillé et que 10 des wagons ont pris feu. Les roues arrière du huitième wagon ont déraillé. Les locomotives et les huit premiers wagons ont continué leur route et se sont arrêtés à environ 1/4 de mille à l'est du principal groupe de wagons empilés. Les 40 wagons suivants se sont mis en portefeuille perpendiculairement à la voie et se sont entassés les uns contre les autres sur une distance de 400 pieds jusqu'au dernier wagon, dont les roues avant ont déraillé. La voie a été détruite sur une distance d'environ 440 pieds.

On a dû envoyer 40 wagons-citernes à la casse, étant donné qu'ils avaient subi des dommages considérables. Neuf wagons-citernes de la série SHLX et un wagon-citerne de la série PROX ont subi une rupture causée par des bosselures et des perforations sur la tête et les côtés de l'enveloppe de citerne. Six wagons, dont le wagon de la série PROX, ont subi une rupture, quatre wagons de la série SHLX ayant subi de lourds dommages après que leurs événements de sécurité ont été arrachés et que leur enveloppe latérale a été tordue. Aucun des wagons-citernes n'était équipé de boucliers protecteurs; toutefois, la résistance à la perforation des wagons de la série SHLX avait été améliorée de 9 %, de façon que les wagons soient conformes aux exigences du permis

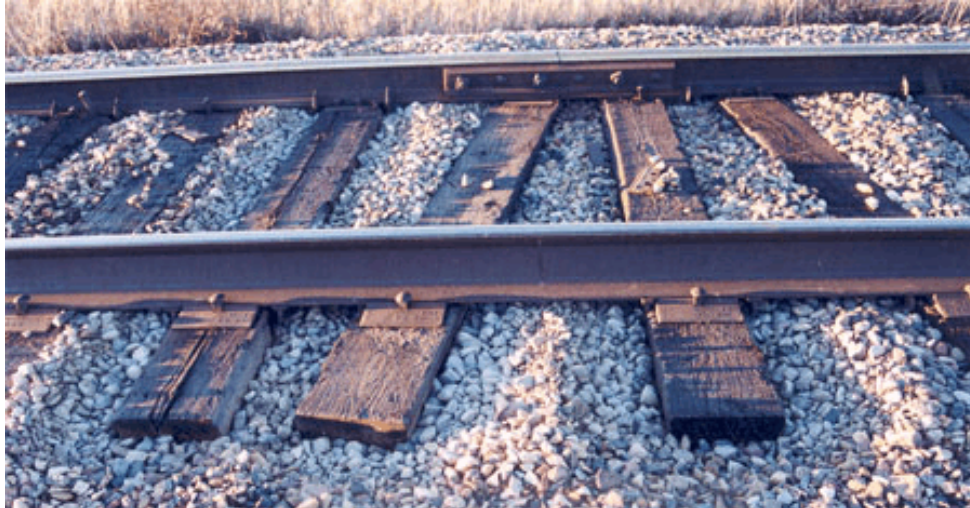
Dans le secteur du déraillement, la voie est en alignement droit et descend une pente de 0,61 % avant d'aborder une courbe verticale rentrante au point de déraillement. La plate-forme de la voie aux environs du point de déraillement était construite de matériaux locaux consistant en argile limoneuse et sableuse et en sable, et elle reposait sur un remblai de six à huit pieds. Dans le secteur où le déraillement s'est produit, le terrain est plat et est bien drainé en général.

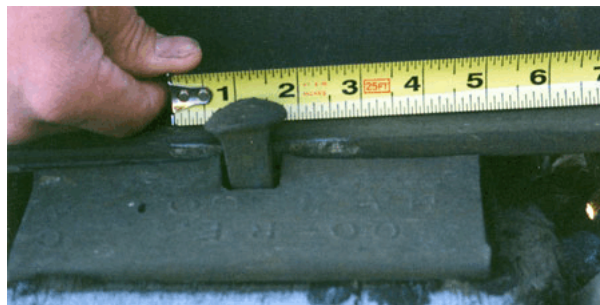
Les rails sont encadrés par des anticheminants à toutes les deux traverses. Au moment du déraillement, les anticheminants étaient dans un état acceptable, mais un grand nombre d'entre eux étaient à deux ou trois pouces des traverses, ce qui est un signe de déplacement du rail. Dans certains secteurs de la subdivision où la voie est déconsolidée, on a placé des anticheminants supplémentaires à chaque traverse (excédant ainsi les exigences des normes exposées dans les notices techniques) pour prévenir le cheminement du rail.
