RAPPORT D'ENQUÊTE FERROVIAIRE

R02M0007

DÉRAILLEMENT DANS UN TRIAGE

CANADIEN NATIONAL

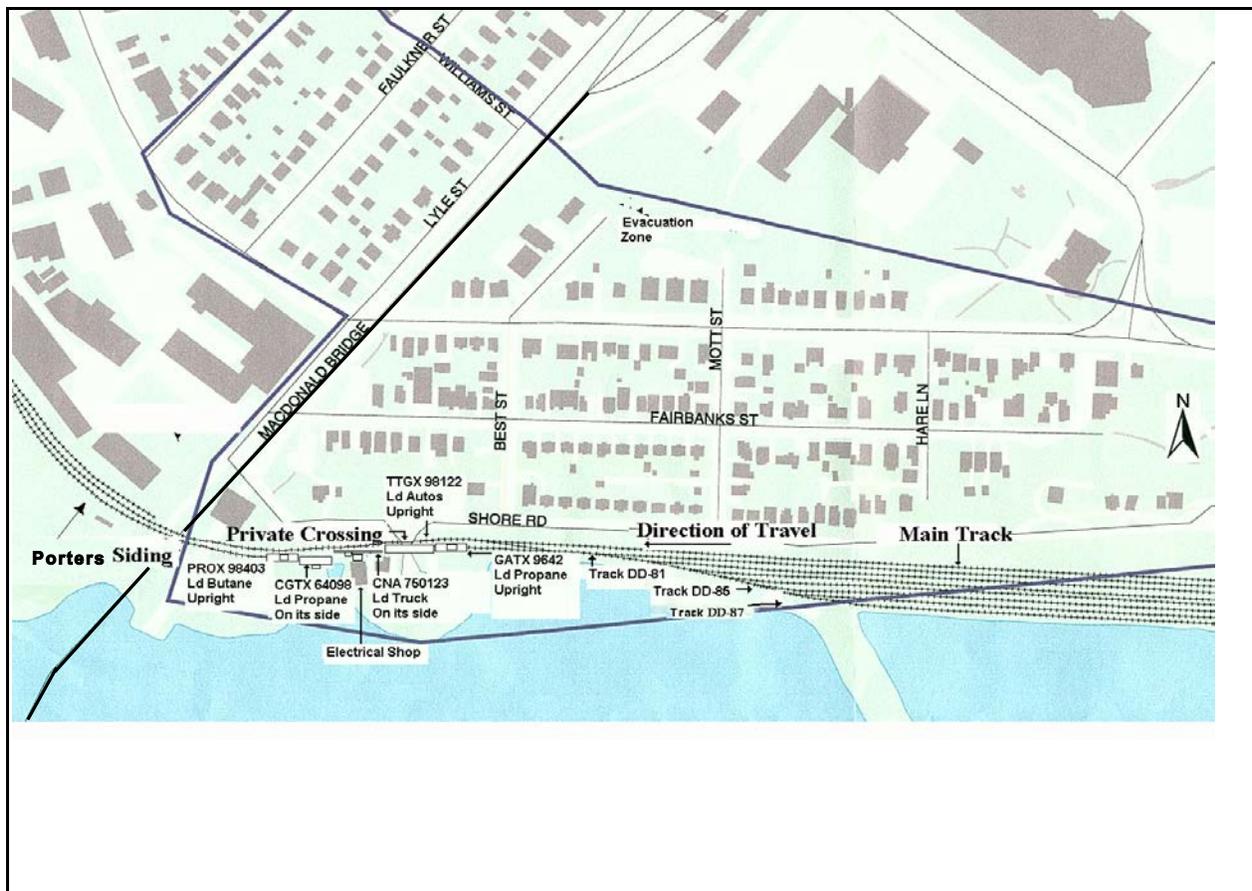
Il s'est avéré que le wagon n° CGTX 64098 était endommagé sans espoir de réparation rentable. Les longrines tronquées des deux bouts du wagon ont été tordues et arrachées des parois de la citerne. Les traverses de caisse ont été gauchies et l'enveloppe de la citerne a subi des dommages mineurs. Le wagon reposait en partie sur les rochers du rivage et il y avait une légère courbure dans les parois de sa citerne. Les efforts de récupération ont dû tenir compte du risque d'une perte d'intégrité du wagon endommagé. Les lectures initiales de la pression interne ont révélé que la pression était en deçà des limites acceptables. Les roues du bogie arrière, et notamment les tables de roulement, les boudins et les voiles des roues, montraient de nombreux signes de contact avec des matériaux non ferreux (p. ex. traverses et ballast).

Les quatre autres wagons ont été légèrement endommagés. On a relevé une rupture de la conduite générale au bout avant du wagon plat n° CNA 750123.

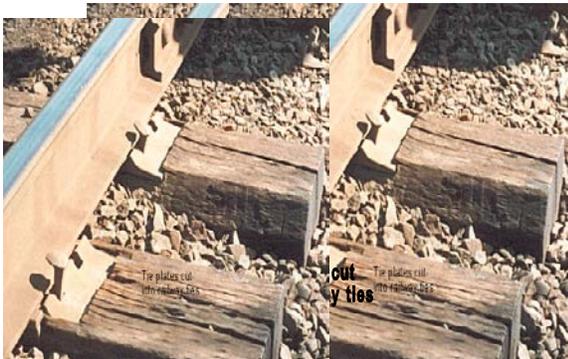
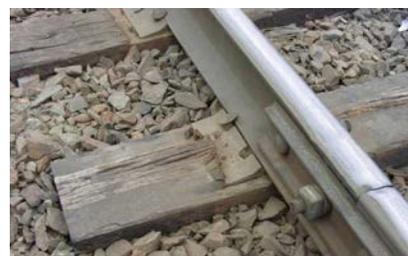
Les premières marques laissées par les roues déraillées ont été relevées sur le patin du rail sud au point milliaire 12,15, à l'est du passage à niveau privé. Entre la voie d'accès au triage et le passage à niveau privé, soit une distance approximative de 250 pieds, on a découvert un groupe de traverses détériorées. On a relevé sur les traverses différentes marques laissées par des selles encastrées<sup>2</sup>, lesquelles permettaient un déplacement latéral du patin du rail, ainsi qu'un grand nombre de crampons lâches (voir les photos 1 et 2). Le mesurage de l'écartement, du dévers et de l'usure du rail, fait à des stations espacées d'environ 19 pieds et 6 pouces l'une de l'autre, a été fait entre un aiguillage de liaison de voie principale et l'endroit où la première marque de roue a été relevée. Les résultats des mesurages figurent à l'annexe A. L'écartement maximal mesuré à l'état statique était de  $58\frac{1}{4}$  pouces à l'endroit où la première marque de roue a été relevée. Pour une voie de catégorie 2, le RSV de TC tolère un surécartement maximal de  $1\frac{1}{4}$  pouce par rapport à l'écartement nominal de  $56\frac{1}{2}$  pouces (c'est-à-dire  $57\frac{3}{4}$  pouces au maximum).

**Photos 1 et 2.** État de la voie près du point de déraillement initial, y compris selles de rail encastrées et crampons lâches. Sur le rail sud, on a relevé des ruptures multiples à trois endroits du passage à niveau privé. Les ruptures affectaient deux rails adjacents qui étaient reliés ensemble par une éclisse à quatre boulons (voir la figure 3). Le rail situé à l'ouest de l'éclisse avait éclaté et s'était brisé en huit morceaux. Le bout de rail ouest a été fabriqué

en décembre 1932, l'autre en juillet 1933. Ils ont tous deux été fabriqués par la Dominion Steel et ont été posés en 1953.

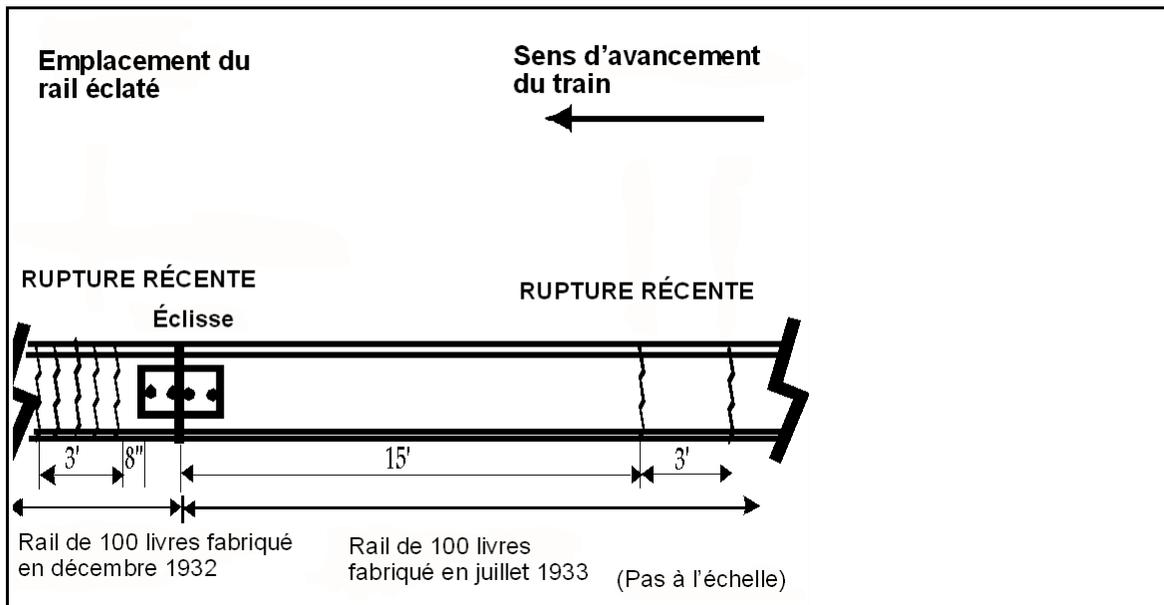
Le laboratoire technique du BST a examiné douze morceaux de rail qui ont été prélevés sur les deux sections de rail (rapport n° LP 11/02). Voici les résultats de l'examen :

- aucun signe de précriques ou de défauts préexistants n'a été observé.
- on considère que les ruptures observées sur les bouts de rail reçus ont toutes été dues à une surcharge.
- la surcharge a vraisemblablement été induite par un surécartement à la suite duquel les roues ont roulé plus bas entre les rails, ce qui a généré un effort latéral excessif sur le rail.
- on n'a observé aucun défaut matériel qui aurait pu contribuer à la rupture.

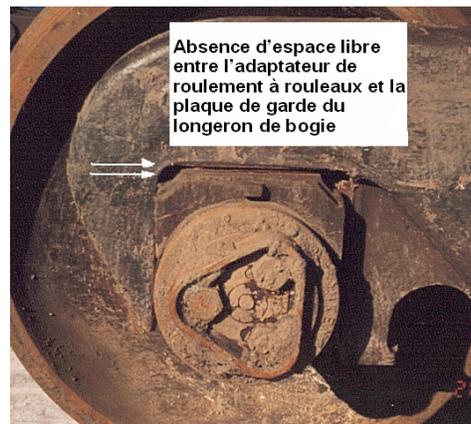
Le wagon n° CGTX 64098, le deuxième wagon à dérailler, était un wagon-citerne sous pression construit d'après la spécification DOT 112J340W. Il pouvait transporter une charge maximale de 158 900 livres et avait été construit en septembre 1970. Il était équipé de bogies Barber S-2, de roues de 36 pouces de diamètre et de roulements à rouleaux de 6<sup>1/2</sup> pouces sur 12 pouces. Les bogies étaient munis de ressorts de type D-3 dont le débattement est de 2<sup>1/2</sup> pouces et les rend plus rigides que ceux de certains wagons dont les ressorts ont un débattement plus grand (p. ex. les ressorts D-5 ayant un débattement de 3<sup>3/4</sup> pouces). Il y avait des marques polies sur la crapaudine du bogie avant, à l'endroit où la portion supérieure était en contact avec la pièce moulée du pivot de caisse. Ces marques n'étaient pas dues à la courte distance que le wagon avait parcourue après avoir déraillé. D'après les normes de l'Association of American Railroads (AAR), les wagons doivent avoir un dégagement minimum de 1/16 de pouce à cet endroit. Il n'y avait pas d'espace libre visible entre les adaptateurs des roulements à rouleaux et les plaques de garde des longerons du bogie avant et, à un endroit, sur le bogie arrière (voir la photo 3) à cause de l'usure de l'adaptateur de roulements à rouleaux ou du longeron de bogie. La dernière inspection de sécurité du wagon a été faite par un inspecteur de wagons autorisé le 12 février 2002, pendant que le wagon faisait partie du train n° CN 454 à Moncton (N.-B.). Aucun défaut n'a été relevé à ce moment.

L'usure de la crapaudine et des adaptateurs de roulements à rouleaux du wagon-citerne n° CGTX 64098 tendrait à affecter le mouvement tournant du wagon de deux façons : en empêchant le mouvement latéral des roues à l'intérieur du bogie avant, et en empêchant le mouvement de rotation du bogie avant par rapport au châssis du wagon. Comme le wagon était chargé, il transmettait des charges verticales relativement fortes aux crapaudines et, en bout de ligne, aux essieux par l'intermédiaire des traverses danseuses. Les wagons chargés dont le système de suspension est rigide et permet peu de débattement soumettent le wagon et les rails à des efforts accrus lorsque le wagon roule dans un secteur où la structure de la voie est détériorée. Comme le mouvement de rotation s'amorce quand le boudin de la roue vient en contact avec un rail courbé, et comme il y avait un surécartement majeur dans la portion de la courbe de la voie d'évitement Porter, la rigidité supérieure à la normale du wagon-citerne pendant son passage dans la courbe a eu pour effet d'exacerber le surécartement. Comme le wagon-citerne chargé de propane était affecté par un espace libre insuffisant dans le secteur de la crapaudine, des contraintes latérales supérieures à la normale se sont transmises à la voie. Sa structure étant affaiblie, la voie a offert une résistance latérale insuffisante, ce qui a causé un surécartement dynamique encore plus prononcé, qui a excédé les limites de sécurité.
