RAPPORT D'ENQUÊTE FERROVIAIRE
R02Q0021

DÉRAILLEMENT EN VOIE PRINCIPALE

DU TRAIN NUMÉRO PH 187
DU CHEMIN DE FER QNS&L
AU POINT MILLIAIRE 139,33
DE LA SUBDIVISION WACOUNA
À ÉRIC (QUÉBEC)
LE 18 MARS 2002

Rapport numéro R02Q0021

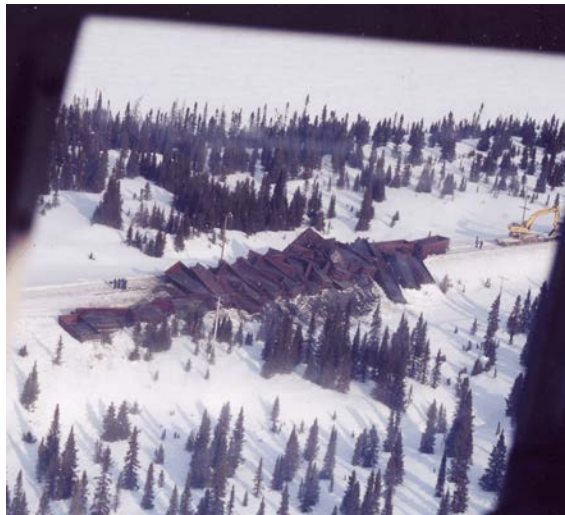
Les wagons déraillés se sont immobilisés en accordéon et se sont empilés les uns sur les autres, formant un amoncellement de ferraille et de minerai de fer sur l'emprise ferroviaire (voir la figure 1). Trente-trois wagons ont été détruits et sept wagons ont subi des dommages importants. La voie a été endommagée sur environ 300 mètres. Le temps était clair et la température était de moins 12 degrés Celsius.

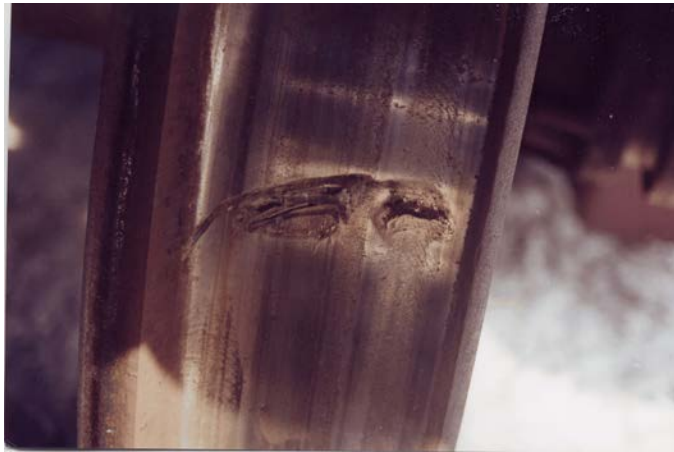
Un examen des wagons du train révèle que les roues du côté est des wagons précédant le 25^e wagon (du 17^e au 24^e) présentent une marque transversale sur la table de roulement (voir la figure 2). Aucun autre défaut mécanique n'est observé sur les wagons.

Les marques de boudin de roue visibles sur les traverses à partir du point où la destruction de la voie a débuté continuaient jusqu'au premier wagon déraillé. De plus, la marque sur les roues du côté est des wagons précédant les wagons déraillés confirment que le rail est s'est rompu lors du passage du 17^e wagon du train PH 187.

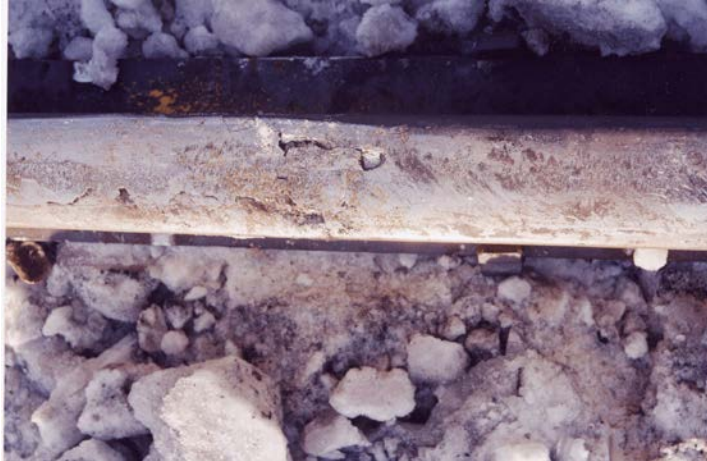
Aux environs du point milliaire 139,33, où la destruction de la voie a débuté, le rail présentait un écrasement du champignon (voir la figure 3). Ce défaut de surface avait été constaté lors de l'inspection du 5 février 2002 et avait été classé comme un défaut de « priorité 1 ». À quelques pieds au sud de ce défaut, le rail était brisé sous le dernier wagon déraillé. Quatre morceaux de rail brisé, deux morceaux de champignon de rail et deux morceaux de patin de rail ont été récupérés et envoyés au Laboratoire technique du BST pour analyse. Il n'y avait pas de marques de boudin de roue ni de marques de pièces traînantes au nord de l'endroit où le rail était brisé. Des marques de boudin de roue étaient visibles, à l'est de la voie, jusqu'au premier wagon déraillé.

L'examen du rail par le Laboratoire technique du BST (rapport LP 030/02) a révélé que l'usure du rail était minime. La surface du champignon montrait des signes d'une exfoliation légère sur le côté intérieur du champignon. Les essais sur des morceaux de rail ont montré que le rail avait une résistance maximale à la traction de 171 ksi¹. La dureté de la surface du champignon atteignait 42 Rockwell « C » (ou 393 Brinell) sur les premiers 0,7 mm; une dureté de surface de cette importance est normale et est due à l'écrouissage du métal de surface.

Les essais de laboratoire ont révélé qu'il n'y avait pas de fissure préexistante dans les morceaux de rail et que la rupture a été rapide, et tout indique que le rail s'est rompu soudainement lors du passage du train. Le tracé de la rupture observé sur les morceaux de rail indique qu'une rupture s'est amorcée à la surface du champignon et a coïncidé avec l'extrémité du fluage du champignon agissant comme zone de concentration de contrainte. La résistance élevée à la traction et la dureté relativement élevée mesurées sur les morceaux de rail sont des propriétés indiquant un matériau sensible à l'amorçage et au développement de défauts internes; ainsi, le rail était sensible aux impacts de roues, surtout par temps froid.

De plus, des inspections visuelles spéciales avaient été effectuées pour relever les défauts de rail. Les défauts avaient été évalués selon leur gravité et les travaux de réparation avaient été prévus en conséquence. Cependant, le nombre relativement élevé d'écrasements de champignon de rail — environ deux défauts en moyenne par mille de voie entre le point milliaire 130 et le point milliaire 150 — n'a pas permis aux équipes de réparation d'effectuer les travaux tel que prévu.

Le Chemin de fer QNS&L a mis en place un système de suivi des priorités et de contrôle des risques pour rectifier les défauts les plus prioritaires. On a resserré les critères admissibles pour les défauts de rail; par exemple, la limite admissible pour les écrasements de champignon de rail est passée de 13 mm à 7 mm. La compagnie élaborera un plan d'action et un programme d'entretien préventif pour rectifier les défauts de surface en contrôlant la dynamique de l'interface roue-rail. Dans le cadre de cette initiative, on installera et mettra en service 45 nouveaux lubrificateurs de rail, on élaborera un plan de reprofilage des roues, on achètera

une nouvelle tour à roue et on doublera le nombre de rails meulés (de 800 à 1 600 parcours par mille de voie par année).
