RAPPORT D'ENQUÊTE FERROVIAIRE

R03D0042

DÉRAILLEMENT EN VOIE PRINCIPALE

LE 27 MARS 2003

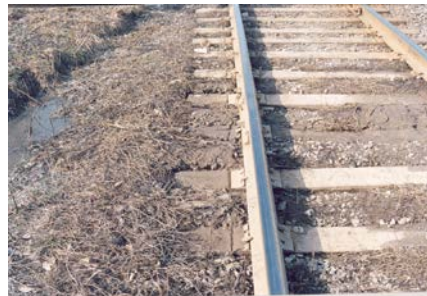
La voie est principalement constituée de rails éclissés de 100 livres, en longueurs de 39 pieds, fabriqués et posés en 1955. Les rails reposent sur des traverses de bois dur. Les selles de rail sont à double épaulement et sont retenues à chaque traverse par quatre crampons. Il y a des anticheminants à toutes les trois traverses. Dans le secteur du déraillement, le ballast est contaminé et saturé d'eau car la plate-forme n'est pas drainée adéquatement (voir la figure 1). Il y avait des signes de pompage¹ de la voie, particulièrement aux approches du passage à niveau de la rue Dépôt.

La contamination du ballast et l'état de saturation de la plate-forme dans les approches du passage à niveau de la rue Dépôt dénotent une dégradation de la voie, entraînant donc des impacts de roue additionnels et des déformations anormales sous l'effet des wagons. Par ailleurs, la dégradation de la voie a été confirmée par le pompage du joint du rail rompu, l'usure des crampons du joint et la présence de trous de boulons ovalisés. Le consignateur d'événements indiquait que la vitesse du train excédait la limite en vigueur près du passage à niveau de la rue Collège. Par conséquent, les forces générées par les essieux de ce train devaient être plus élevées que celles des autres trains, ce qui explique pourquoi le rail s'est rompu sous ce train.

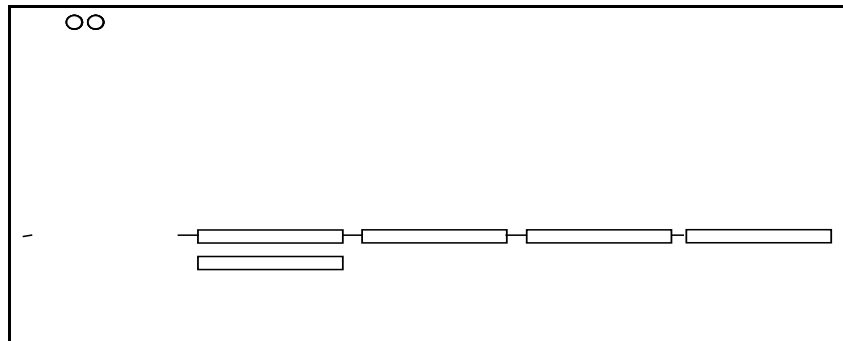
La locomotive de tête s'est immobilisée au point milliaire 42,32. Les deux premiers wagons déraillés (84° et 85°) sont les plate-formes C et B du wagon porte-conteneurs TTAX 553649 (voir la figure 2). Chaque plate-forme transportait un conteneur de 40 pieds, et celui de la plate-forme C pesait environ 12 tonnes. Les plates-formes C et B sont restées debout et attelées à la partie avant du train. Elles se sont immobilisées à environ 200 m à l'est du passage à niveau de la rue Collège alors que les autres wagons déraillés étaient situés à l'ouest du passage à niveau. Le 90° wagon, MEC 31856, un wagon-couvert, s'est immobilisé à 2 m des bâtiments d'un centre commercial situé au sud de l'emprise ferroviaire. Le wagon-citerne transportant de la soude caustique est demeuré sur ses roues et il n'a pas fui. Son contenu a été transbordé dans des camions-citernes. La voie a été détruite sur une distance de 150 m.

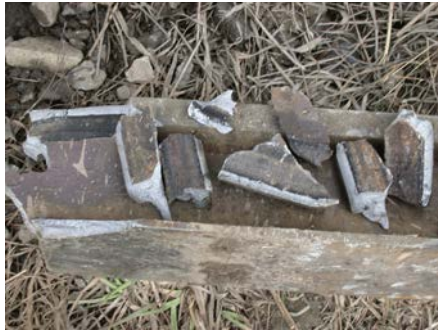
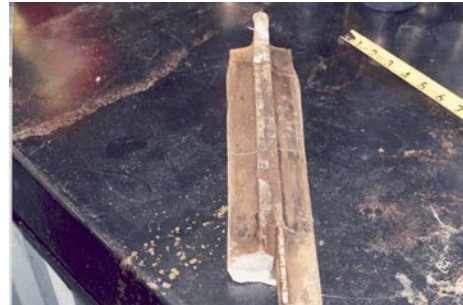
Plusieurs petits fragments de la table de roulement du rail rompu, ainsi que deux morceaux de rail d'une longueur de 75 cm chacun, ont été récupérés du côté est du joint du rail sud. L'examen des morceaux de rail récupérés a révélé la présence d'une rupture horizontale du rail entre le champignon et l'âme (séparation âme-champignon), d'une rupture verticale dans le

champignon ainsi que de fissures transversales (voir les figures 3 et 4). Les ruptures étaient situées entre les éclisses du joint de rail et leurs surfaces de rupture étaient fortement oxydées. De plus, les trous des boulons du joint de rail étaient ovalisés et les crampons qui retenaient le joint de rail étaient usés. La traverse sous l'about du rail est du joint était détériorée.

La forte oxydation présente sur les surfaces de rupture du rail indiquent que des fissures préexistantes étaient présentes dans le rail depuis un certain temps et que celui-ci a cédé lors du passage du train. À cause du poids relativement faible des plates-formes (12 tonnes pour la plate-forme C), il est fort probable que le rail se soit rompu sous le poids de wagons plus lourds précédant les plates-formes.

Les ruptures du rail ont eu lieu à l'about du rail, entre les éclisses du joint. Par conséquent, les fissures préexistantes horizontales et verticales du rail n'étaient pas visibles et ne pouvaient pas être décelées lors d'une inspection visuelle. De plus, la dernière auscultation des rails remontait à juin 2002. Donc, les fissures auraient eu suffisamment de temps pour se développer, même si la densité de trafic était relativement basse.

1. Les ruptures du rail étaient décolorées et oxydées, indiquant que les fissures étaient présentes depuis un certain temps.

Le 7 avril 2003, le Chemin de fer Saint-Laurent et Atlantique a réduit la vitesse des trains à 10 mi/h dans toutes les zones urbaines traversées par ses trains. La fréquence des inspections par la voiture d'auscultation en

continu des défauts internes des rails et la vérification de la géométrie de la voie a été augmentée et se fait maintenant deux fois par année.
