RAPPORT D'ENQUÊTE FERROVIAIRE

R03T0026

COLLISION DANS UN TRIAGE

**AU POINT MILLIAIRE 197,0, DE LA SUBDIVISION BELLEVILLE
TRIAGE TORONTO, AGINCOURT (ONTARIO)**

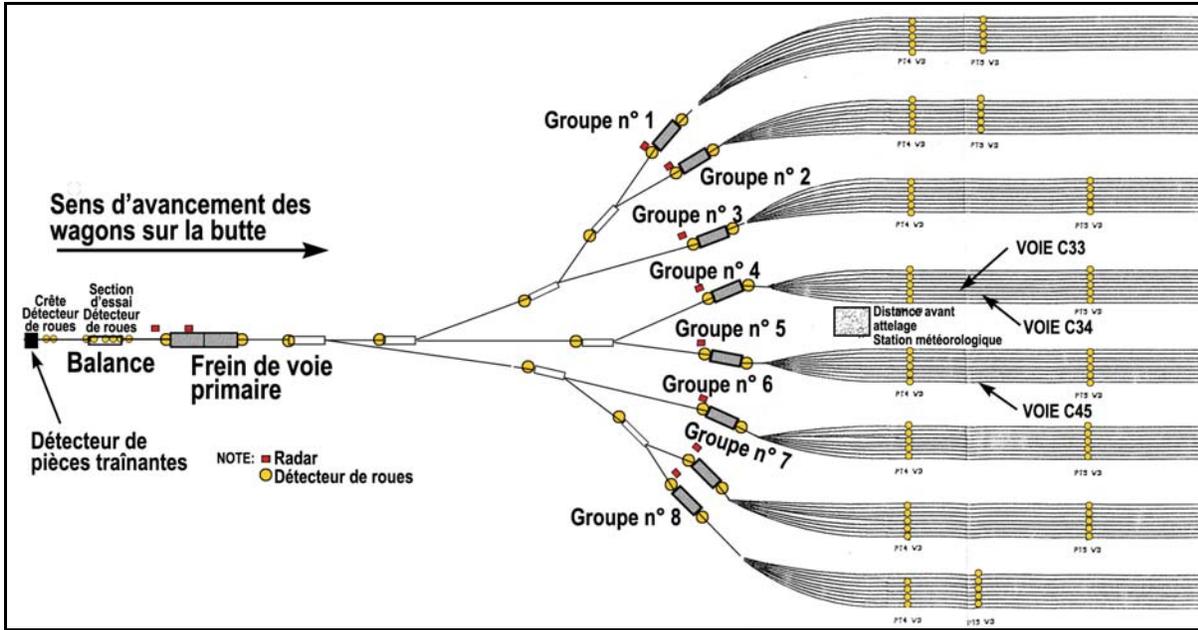
Figure 2. Diagram montrant la bosse (ou butte) et les voies de classement du triage Toronto. Les flèches indiquent les voies où les excès de vitesse ont eu lieu.
