RAPPORT D'ENQUÊTE FERROVIAIRE
R03T0080

DÉRAILLEMENT ET COLLISION

DU TRAIN NUMÉRO 410-16
DU CHEMIN DE FER CANADIEN PACIFIQUE
AU POINT MILLIAIRE 80,5, SUBDIVISION BELLEVILLE
À MELROSE (ONTARIO)
LE 21 FÉVRIER 2003

Rapport numéro R03T0080

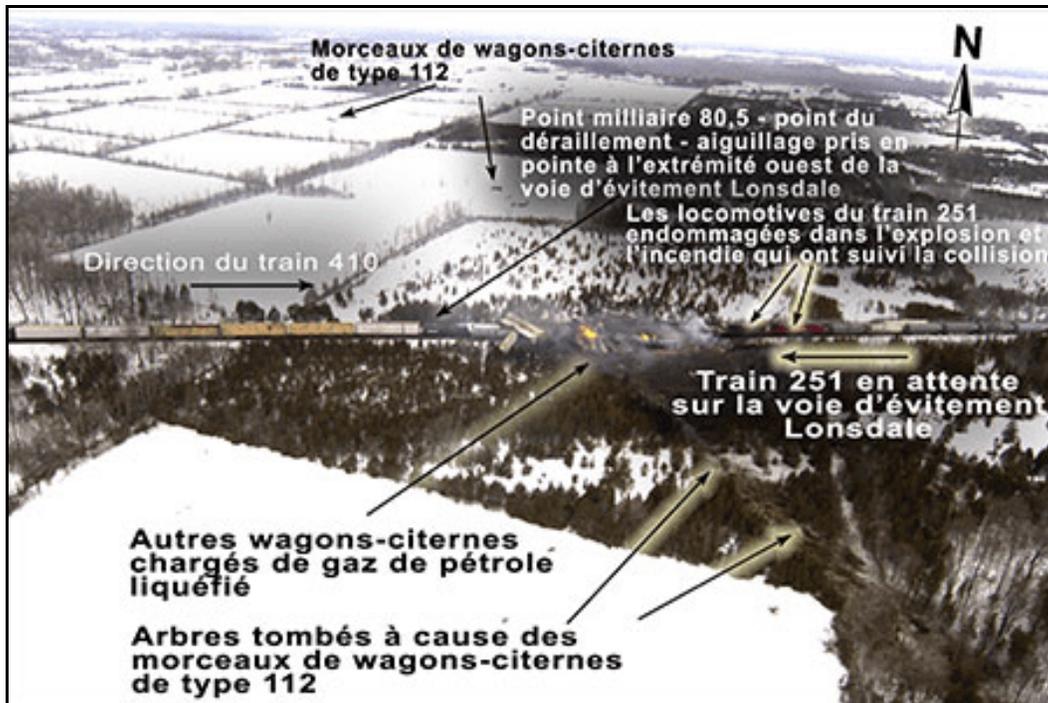
Vers 5 h 40, un essieu du 27^e wagon du train 410 déraile du côté sud de la voie principale au point milliaire 80,9. Le wagon déraillé poursuit sa course vers l'est en direction de l'aiguille au point milliaire 80,5 où il emprunte la voie déviée vers la voie d'évitement de Lonsdale. Le 27^e wagon (SOO 18748, un wagon couvert chargé de lentilles) heurte ensuite le côté de la locomotive de tête (CP 8654) du train 251. Les deux wagons suivants du train 410, les 28^e et 29^e, chargés de produits agricoles, sont entraînés dans la course et déraillent du côté nord de la voie. Les sept wagons suivants du train 410, du 30^e au 36^e, sont des wagons-citernes chargés de gaz de pétrole liquéfié. Le premier wagon-citerne chargé déraile et percute le coin avant droit de la locomotive de tête du train 251 et explose sous la force de l'impact. Le deuxième wagon-citerne déraile aussi et explose après avoir été lourdement endommagé lors de l'impact. Cette séquence est suivie de l'explosion des troisième et cinquième wagons-citernes de gaz de pétrole liquéfié en moins de 15 minutes après avoir été très endommagés par les wagons déraillés qui ne cessent de les emboutir. Peu de temps après, les trois autres wagons-citernes de gaz de pétrole liquéfié sont rompus en raison des dommages par suite de l'impact, de la défaillance de dispositifs de sécurité et de la chaleur intense se dégageant de l'incendie. Le contenu des sept wagons-citernes de gaz de pétrole liquéfié est consumé par les flammes (voir la photo 1).

Photo 1. Vue aérienne des lieux le jour de l'accident (Source : Police provinciale de l'Ontario)

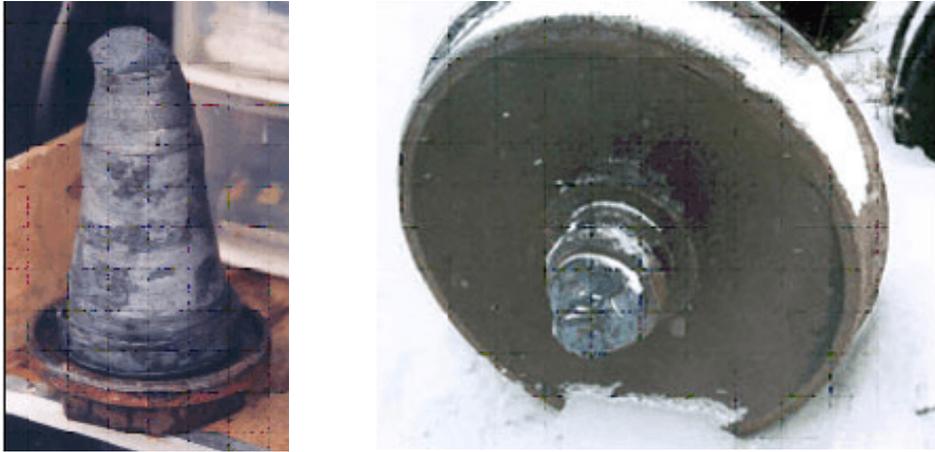
Les roues, l'essieu et les composants récupérés de la fusée d'essieu surchauffée du 122^e essieu du 27^e wagon (voir la photo 2) ont été envoyés au Laboratoire technique du BST à des fins d'analyse. Les deux roues étaient de type CJ33 et avaient été fabriquées en février 1985. Aucune éclaboussure importante de graisse n'a été repérée sur les toiles de roue. La mesure successive des essieux montés respectait les limites prescrites. Aucune des roues ne présentait d'écaillage important ni aucune autre défaillance de la table de roulement.

Les roulements étaient des BRENCO 6X11 de classe E. Le roulement surchauffé avait été considérablement endommagé par la chaleur; la bague et le joint extérieurs manquaient. Il n'y avait aucun reste de graisse. La cause de la défaillance du roulement n'a pu être déterminée en raison des dommages considérables attribuables à la chaleur, qui ont modifié la microstructure et la dureté du matériel.

Photo 2. Fusée d'essieu surchauffée et roues du wagon SOO 18748

Il a été impossible d'établir la cause de la surchauffe du roulement en raison des dommages importants qu'ont subis la fusée d'essieu et le roulement à rouleaux. L'examen du wagon SOO 18748 à la suite de l'accident a permis de déterminer qu'il y avait des éclaboussures de graisse sur le châssis du plancher directement au-dessus de l'emplacement du roulement à rouleaux défectueux. Il a cependant été impossible de déterminer si les éclaboussures de graisse étaient le résultat de cette surchauffe ou étaient des résidus d'un roulement ayant antérieurement fait défaut, étant donné que l'enlèvement de la graisse du châssis d'un wagon par suite de la défaillance d'un roulement n'est pas obligatoire.

Par suite de l'événement à l'étude, le CFCP a modifié le logiciel de tous les détecteurs en voie de façon à ce que, lorsqu'un train passe au-dessus du détecteur, l'alarme soit immédiatement suivie d'une communication radio précisant la nature du défaut (p. ex., pièce traînante, boîte chaude ou roue chaude).
