RAPPORT D'ENQUÊTE FERROVIAIRE
R04Q0040

DÉRAILLEMENT EN VOIE PRINCIPALE

AU POINT MILLIAIRE 3,87 DE LA SUBDIVISION LÉVIS

LE 17 AOÛT 2004

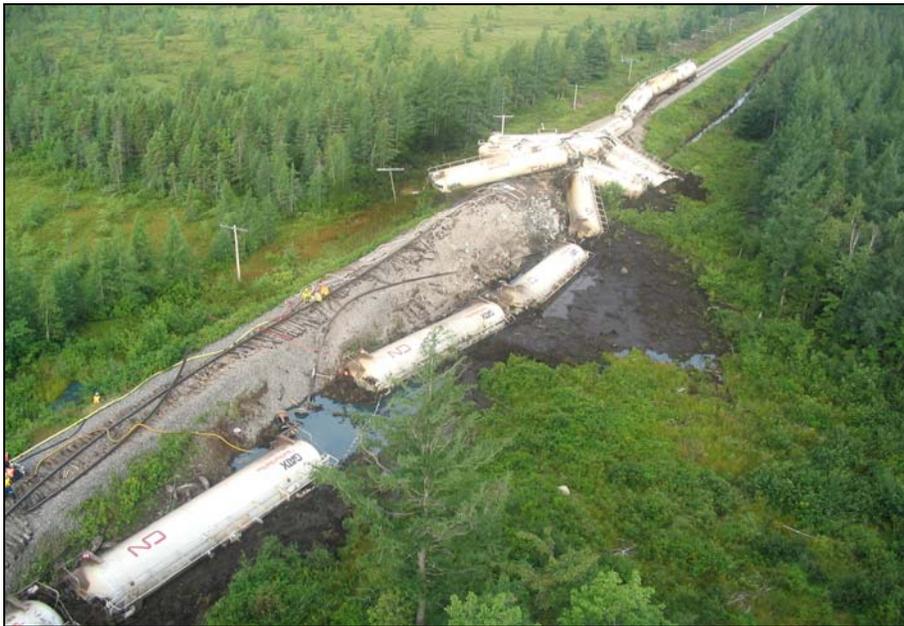
Photo 1. Vue aérienne du lieu du déraillement

Le 39^e wagon du train est resté sur ses roues à une distance de 100 m au nord de la zone principale du déraillement; son bogie menant a déraillé du côté est de la voie principale. Les huit wagons précédents se sont mis en portefeuille et se sont enfoncés dans la tourbe (voir la photo 1). Les autres wagons se sont renversés du côté est, parallèlement à la voie.

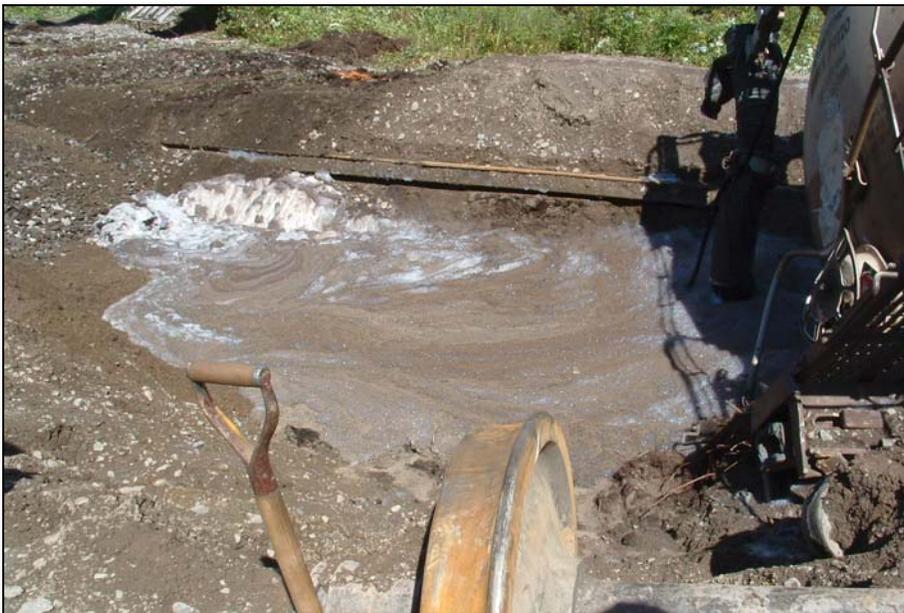
Photo 2. Dépression au centre de la voie

Immédiatement derrière le 29^e wagon, la voie s'est effondrée et on distingue la présence d'une dépression au centre de la voie (voir la photo 2). La voie ferrée a été détruite sur une distance de 250 m.

au centre de la voie derrière le 29^e wagon. Selon toute vraisemblance, l'accident est survenu lorsque les wagons n'ont pas pu négocier l'affaissement soudain de la voie provoqué par la rupture par poinçonnement de la plate-forme et ont déraillé.

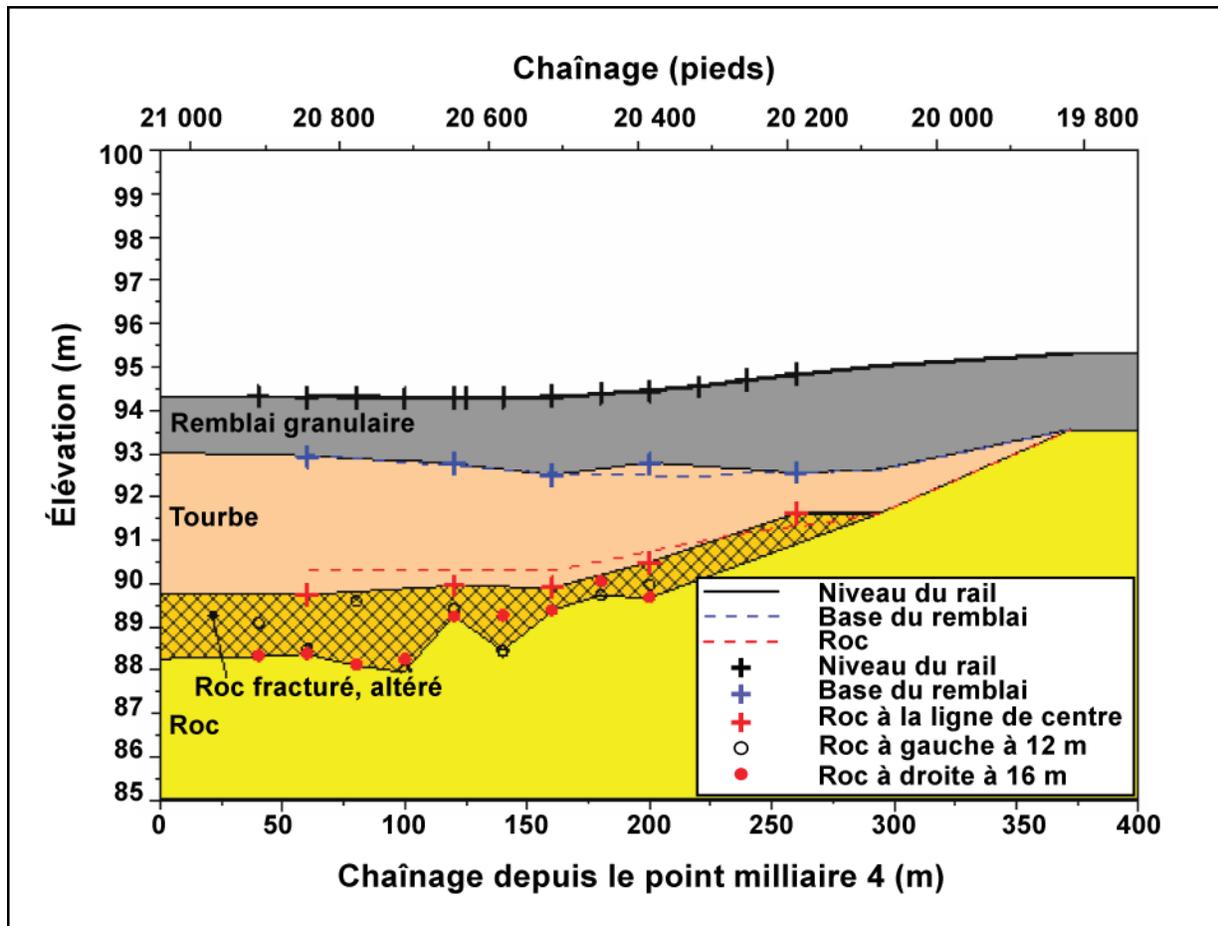
Figure 2. Coupe stratigraphique longitudinale

Plusieurs campagnes de forages, effectuées entre les points milliaires 4,2 et 3,75, ont permis d'établir le profil stratigraphique le long de la ligne de centre de la voie ferrée et de mettre en place l'instrumentation requise pour les systèmes d'acquisition en continu des données visant à mesurer les variations de pression d'eau interstitielle et la déformation verticale causée par la pression dans le sol. Le profil stratigraphique le long de la ligne de centre de la voie ferrée a été établi tel que présenté à la figure 2 alors que la figure 3 montre la coupe transversale de la voie ferrée. Le socle rocheux se trouve à des profondeurs comprises entre 3 et 5 m. Il s'agit d'un schiste brun rougeâtre à gris verdâtre, fracturé et très friable. Le niveau de la nappe phréatique est à environ 1,0 m sous la voie ferrée et se situe dans la couche de remblai.

L'épaisseur de la couche de ballast varie de 0,3 à 0,9 m. Le ballast est constitué de pierres concassées dont la granulométrie est composée de 94 % de granulats grossiers (gravier) et de 6 % de granulats fins (sable et limon). Le ballast repose sur une couche de remblai constitué de sable graveleux brun à gris contenant un peu de limon. L'épaisseur de la couche de remblai varie de 0,6 à 1,2 m.

Le remblai repose sur une couche de tourbe dont l'épaisseur varie entre 1,5 et 3,0 m en diminuant en direction sud. Il s'agit d'une tourbe noire fibreuse très compressible dont la teneur en eau⁵ est comprise entre 325 % et 841 % avec des valeurs de l'ordre de 500 % sous la voie ferrée. La masse volumique de la tourbe est d'environ 1000 kg/m³.

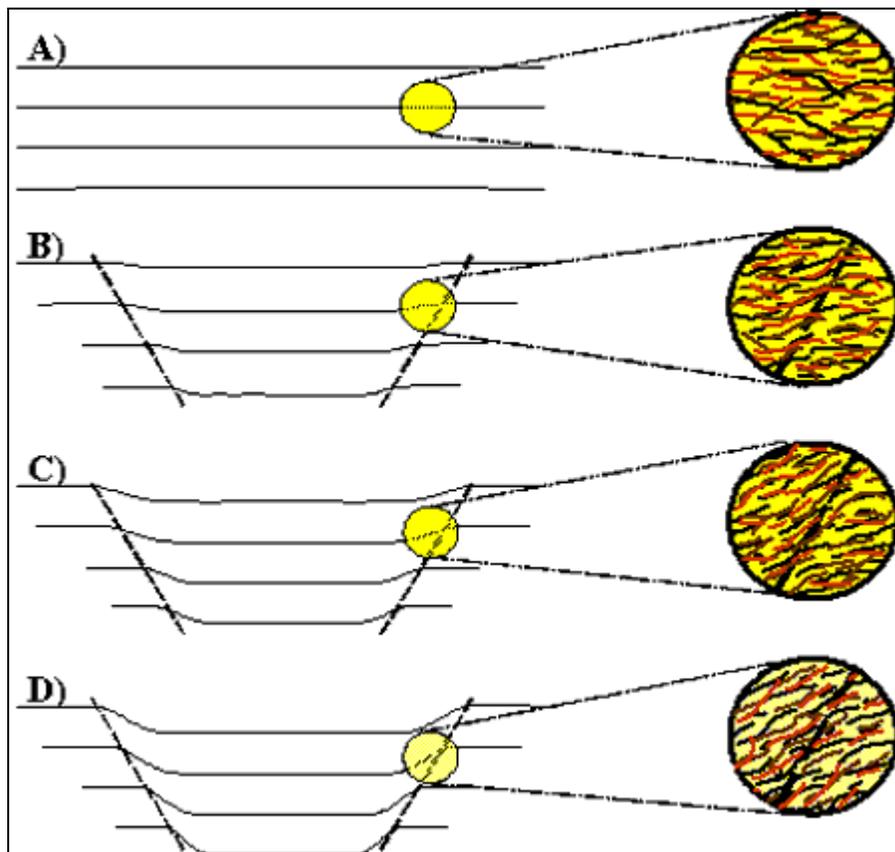
Figure 4. Évolution des tassements et de la distorsion des fibres de tourbe

Selon l'étude, l'accumulation des tassements dans la tourbe a lieu uniquement sous la voie ferrée, ce qui engendre une distorsion des fibres, vu que la tourbe à l'extérieur de la zone d'influence ne subit pas de tassement (voir la figure 4). Cette distorsion entraîne un

réalignement des fibres de la tourbe jusqu'à former deux plans de cisaillement qui se développent progressivement à mesure que le tassement permanent sous la voie ferrée augmente.

À chaque passage de train chargé, les fibres subissent des contraintes de cisaillement élevées et, comme au centre de la couche, les surpressions interstitielles réduisent les contraintes effectives et un mécanisme de rupture progressive se met en place. Les fibres sont brisées progressivement à partir du centre de la tourbe. Lorsque la sollicitation imposée par les trains le long de ces plans de cisaillement atteint la résistance au cisaillement de la tourbe, il y aura rupture par poinçonnement (voir la figure 5). Ce genre de rupture est accompagné par des tassements soudains très importants.

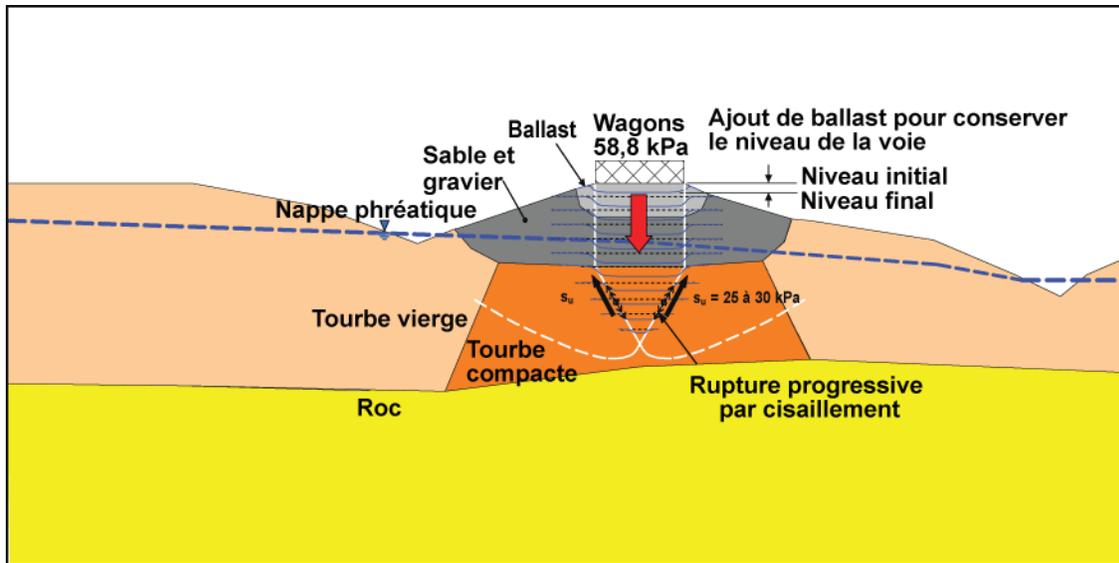
Figure 5. Rupture en cisaillement par poinçonnement au point milliaire 3,87

Selon la thèse avancée par le département de génie civil de l'Université Laval, ce phénomène engendre une distorsion et un réalignement des fibres de la tourbe jusqu'à former deux plans de cisaillement qui se développent progressivement à mesure que le tassement permanent sous la voie ferrée augmente. Lorsque la résistance au cisaillement de la tourbe est atteinte, il peut y avoir une rupture soudaine par poinçonnement. Ce genre de rupture est accompagné par un effondrement soudain de la voie ferrée, tel que confirmé d'ailleurs par la dépression observée

1. Les tassements de la plate-forme de la voie se sont accumulés sous l'effet des chargements répétitifs et ont créé progressivement une distorsion et un réalignement des fibres de la tourbe, ce qui a vraisemblablement engendré une rupture soudaine par poinçonnement.
2. Les wagons n'ont pas pu négocier l'affaissement soudain de la voie provoqué par la rupture de la plate-forme et ont déraillé.

L'étude mandatée par le BST et entreprise par le département de génie civil de l'Université Laval a présenté le poinçonnement par cisaillement comme mécanisme de rupture. Elle a aussi montré que les endroits où la plate-forme de la voie a été bâtie sur de la tourbe saturée et où des travaux de nivellement sont requis régulièrement pour maintenir le profil de la voie sont des endroits susceptibles au poinçonnement. Le mécanisme de rupture par poinçonnement intègre les résultats de tests réalisés en laboratoire et sur le terrain et concorde avec les observations faites sur les lieux. Cependant, des études additionnelles sont requises pour mieux comprendre ce phénomène et atténuer les risques. Par conséquent, le Bureau recommande que :

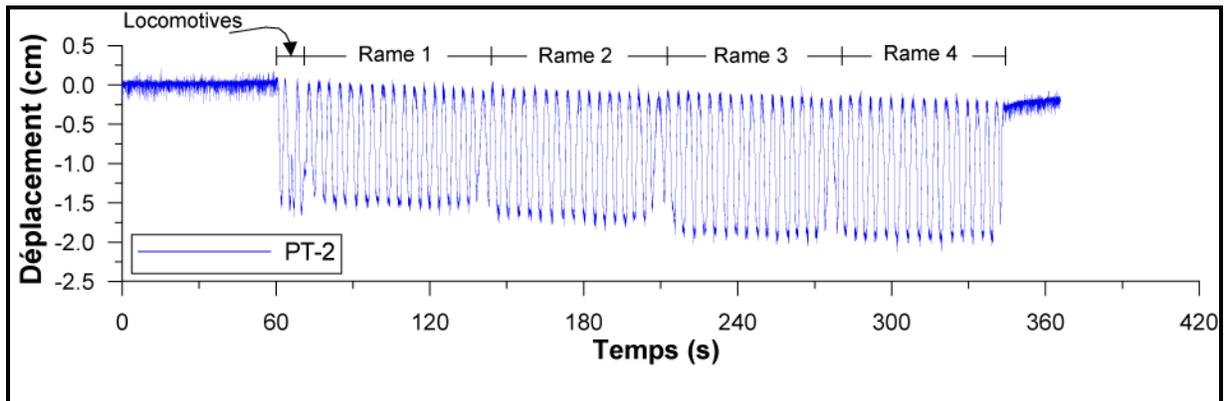
Lors du passage des trains, des valeurs maximales de déplacement vertical instantané de 2,0 à 2,5 cm et des augmentations de pressions interstitielles de 5 à 20 kPa⁶ ont été enregistrées selon les différents points de mesure. Les déplacements moyens et les pressions interstitielles moyennes ont tendance à augmenter avec le nombre de wagons qui passent, ce qui crée une accumulation en fin de passage du train. Après le passage du dernier wagon, les surpressions interstitielles se dissipent progressivement; cependant, des tassements résiduels de l'ordre de quelques dixièmes de millimètres subsistent (voir l'annexe A).

Mesures des déplacements verticaux de la voie au point milliaire 3,93 lors du passage d'un train chargé roulant à 10 mi/h

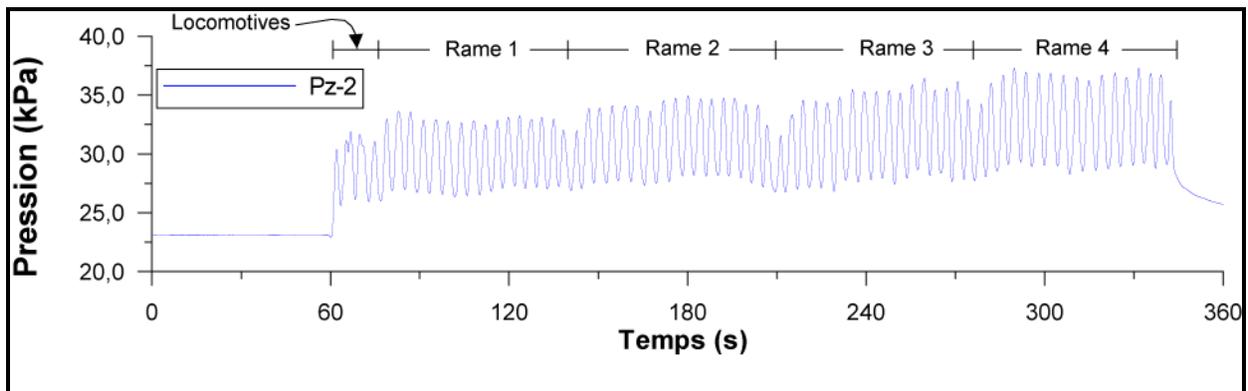
Mesures des pressions interstitielles au centre de la voie à 3 m de profondeur au point milliaire 3,93 lors du passage d'un train chargé roulant à 10 mi/h

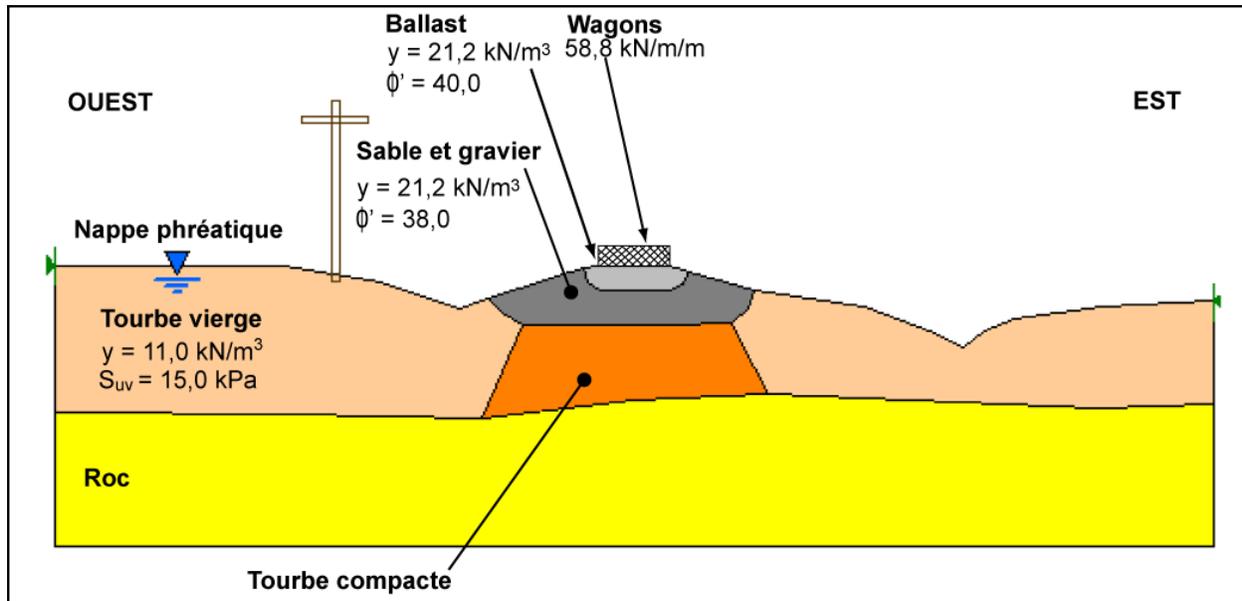
Un facteur de sécurité de 1,0 (pente devenant instable) est obtenu lorsque $s_{uv} = 5$ kPa, ce qui est physiquement irréaliste. Par conséquent, le remblai de la voie ferrée construit sur le dépôt de tourbe est stable dans ces circonstances vis-à-vis un glissement de pente sous les charges des wagons.

Stabilité des pentes du remblai de la voie ferrée sous les charges des wagons – $s_{uv} = 10,0 \text{ kPa}$ pour la tourbe compacte – Pente stable puisque le facteur de sécurité obtenu est égal à 1,388 (s_{uv} = résistance au cisaillement, γ = poids volumique, ϕ' = angle de frottement interne)
