RAPPORT D'ENQUÊTE FERROVIAIRE
R04T0013

DÉRA ILLEMENT EN VOIE PRINCIPALE

CHEMIN DE FER CANADIEN PACIFIQUE

POINT MILLIAIRE 24,83 DE LA SUBDIVISION MACTIER

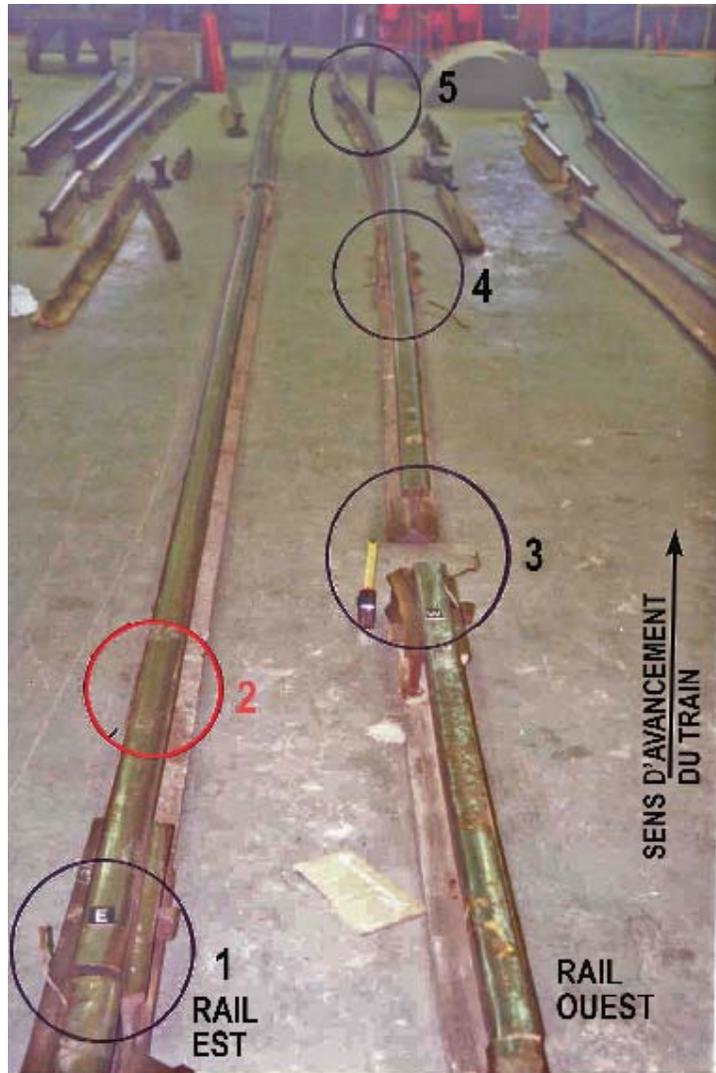
Photo 1. Bouts de rail récupérés.

Les enquêteurs du BST ont fait transporter les bouts de rail récupérés et les appareils de voie associés (y compris les éclisses brisées) jusqu'aux installations d'essai du CFCP (voir la photo 1) et les y ont disposés approximativement dans les positions où ils étaient quand les enquêteurs sont arrivés sur les lieux de l'accident. L'examen a révélé la présence de marques sur le côté intérieur des deux rails, sur le côté intérieur des éclisses et sur le champignon du rail. Ces marques indiquaient que les roues étaient tombées entre les rails (voir la photo 2). Des marques de boudins de roues étaient présentes sur l'âme du rail Ouest (côté intérieur), indiquant que ce rail s'était renversé du côté haut de la courbe. Des dommages dus à des impacts ont été relevés sur les attaches de rail.

Il n'y avait pas de surfaces polies ou de marques de martèlement sur les surfaces de rupture des rails, ni sur celles des éclisses brisées. Toutefois, une éclisse du rail Ouest et une seconde éclisse sur le rail Est montraient des précriques de fatigue.

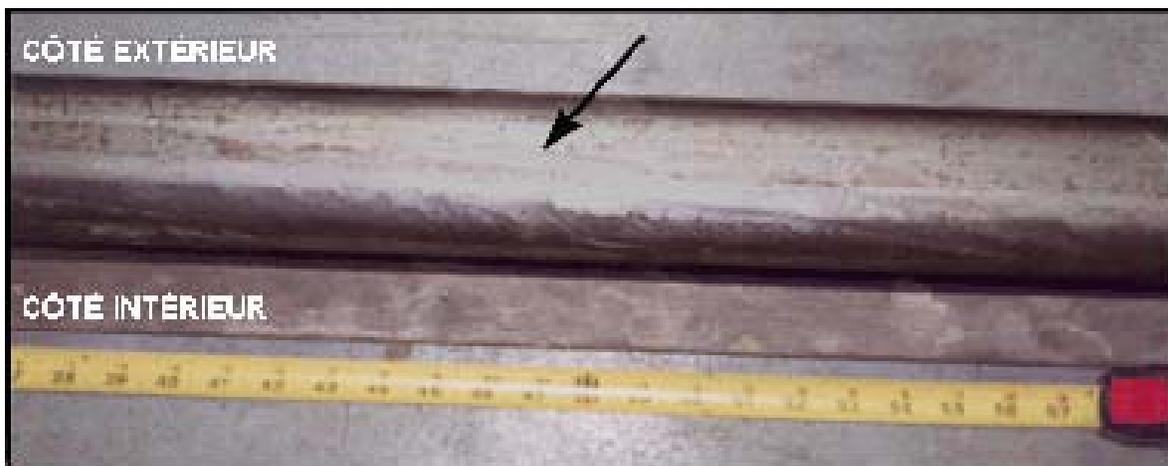
Les wagons dérailés et la voie endommagée se trouvaient au Sud du passage à niveau. On a relevé des marques de jantes de roue sur le champignon du rail Est (rail bas) à une distance d'environ 45 à 50 pieds au Sud du passage à niveau. On a relevé des marques similaires sur le rail Ouest (rail haut) à quelque 80 pieds au Sud du passage à niveau.

Photo 2. Marques de roues sur le champignon du rail Est (l'emplacement correspond au numéro 1 dans la photo 1)

D'après les marques relevées sur les rails, on a situé le PDD à une distance de 45 à 50 pieds au Sud du passage à niveau du chemin de traverse Castlederg. Le déraillement s'est vraisemblablement produit quand le rail Ouest (rail haut) s'est renversé sous le poids de la locomotive de tête. Les marques de jantes relevées sur le champignon du rail Est (rail bas) à quelque 50 pieds au Sud du passage à niveau, ont dû apparaître lorsque le bogie arrière de la deuxième locomotive (n° CP 6010) est tombé entre les rails. Des marques similaires, qu'on a relevées sur le rail Ouest à quelque 80 pieds au Sud du passage à niveau, sont vraisemblablement apparues quand les roues de la troisième locomotive sont tombées entre les rails suite au renversement du rail Ouest. Les éclisses, affaiblies par les précipitations de fatigue, se sont brisées lorsque le rail s'est tordu et s'est renversé.
