RAPPORT D'ENQUÊTE FERROVIAIRE
R04W0035

DÉRAILLEMENT DANS UN TRIAGE

**DE LA MANOEUVRE YATS-02-17 DU TRIAGE SYMINGTON
EXPLOITÉE PAR LE CANADIEN NATIONAL
AU POINT MILLIAIRE 145,20 DE LA SUBDIVISION SPRAGUE
À WINNIPEG (MANITOBA)
LE 17 FÉVRIER 2004**

Rapport numéro R04W0035

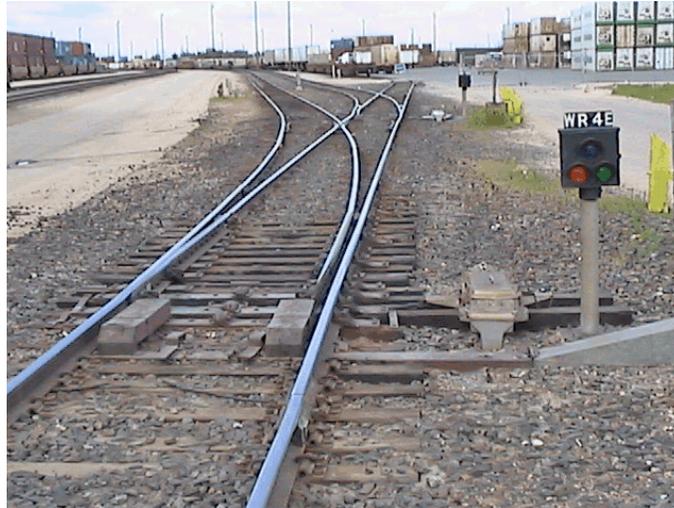
Photo 1. Voies de classement vues en direction ouest à la hauteur de l'aiguillage WR4E du triage Symington (photo du BST). Aiguillage orienté pour permettre l'entrée du mouvement sur la voie WI03.

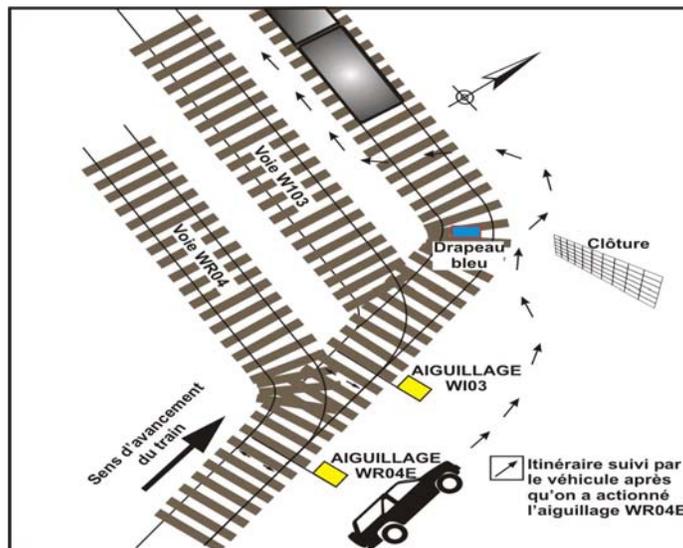
Figure 1. Triage Symington, voies de réception ouest

Le mouvement étant arrêté, le véhicule roule en direction est le long de la route d'accès nord, puis tourne vers l'ouest avant de s'arrêter le long de l'aiguillage WR4E. L'opérateur de la loco-commande descend du véhicule et passe devant celui-ci pour se rendre à l'aiguillage WR4E. Il appuie sur le bouton placé sur le côté de l'appareil de manoeuvre de l'aiguillage à commande électrique, afin d'orienter l'aiguillage pour la voie WI03. L'opérateur de la loco-commande observe les aiguilles pendant qu'elles s'orientent vers la voie à suivre et croit voir un voyant vert sur la cible d'aiguillage. L'opérateur de la loco-commande revient au véhicule, attend un peu, puis se fait conduire en direction ouest le long de la voie WI03, précédant le mouvement d'environ 400 pieds (voir la figure 1).

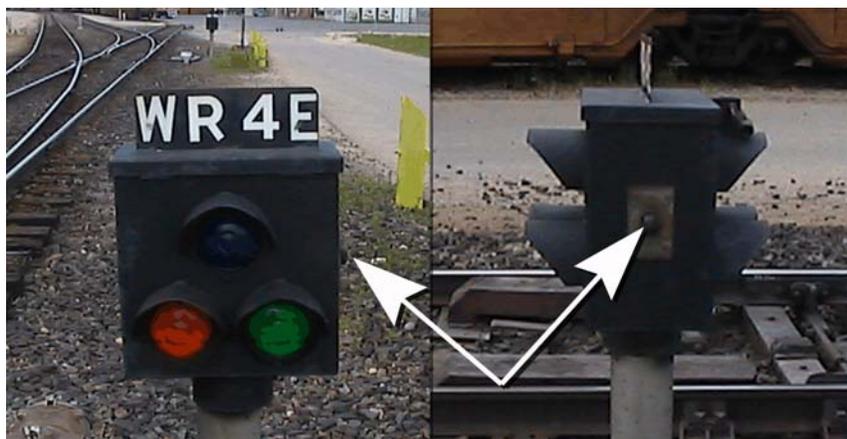
- 11 h 48 – On actionne à la main l'aiguillage WR4E en utilisant le bouton-poussoir pour l'orienter pour la voie WI03 (voir la photo 2). Les voyants de la cible d'aiguillage ne s'allument pas, ce qui indique que l'aiguillage ne s'est pas verrouillé et qu'il est à mi-chemin entre deux positions.

Photo 2. Deux vues de l'aiguillage WR4E (à gauche : vu en direction ouest, à droite : vu en direction sud). Les flèches indiquent la position du bouton de déclenchement manuel. Les voyants de la cible d'aiguillage ne sont pas visibles quand on est debout du côté nord de l'aiguillage et qu'on regarde en direction sud.

Quand l'opérateur de la loco-commande a activé l'aiguillage à commande électrique, il a observé que les aiguilles s'orientaient pour l'itinéraire prévu, soit vers la voie WI03. L'opérateur s'est alors retourné sans regarder le voyant de la cible d'aiguillage et est revenu au véhicule. Ce faisant, l'opérateur ne s'est pas conformé entièrement à la règle 104 du REF et aux dispositions du manuel d'exploitation du CN concernant le terminus de Winnipeg. L'opérateur croyait avoir bien vu le voyant de la cible, mais les renseignements consignés ont confirmé que le voyant de la cible ne s'était pas allumé, ce qui indiquait que l'aiguillage avait mal fonctionné et ne s'était pas verrouillé sur l'itinéraire prévu.

Le mauvais fonctionnement de l'aiguillage était typique des pannes causées par une perte d'amortissement dynamique due à une résistance électrique attribuable à la condensation, au givre ou à l'accumulation de carbone sur les contacts des circuits. Étant donné que le boîtier contenant les circuits n'était pas chauffé et qu'il faisait -8 °C au moment du déraillement, il est vraisemblable que la condensation ou le givre présents sur les contacts ont causé le mauvais fonctionnement de l'aiguillage. Si l'opérateur s'était aperçu que les voyants de la cible d'aiguillage ne s'allumaient pas, le fait de réactiver l'aiguillage aurait peut-être corrigé le problème.

2. Quand on l'a actionné, l'aiguillage s'est orienté de façon à faire entrer le mouvement sur la voie WI03, mais il ne s'est pas verrouillé de façon appropriée. Il est vraisemblable que la formation de givre sur les contacts de l'aiguillage a entraîné une perte d'amortissement dynamique et a causé le mauvais fonctionnement de l'aiguillage.
