RAPPORT D'ENQUÊTE FERROVIAIRE
R04W0148

**DÉRAILLEMENT SUR UNE VOIE
AUTRE QUE LA VOIE PRINCIPALE**

**DU TRAIN DE MARCHANDISES 494-05
EXPLOITÉ PAR LE CHEMIN DE FER CANADIEN PACIFIQUE
AU POINT MILLIAIRE 0,01 DE LA SUBDIVISION BROMHEAD
À ESTEVAN (SASKATCHEWAN)
LE 8 AOÛT 2004**

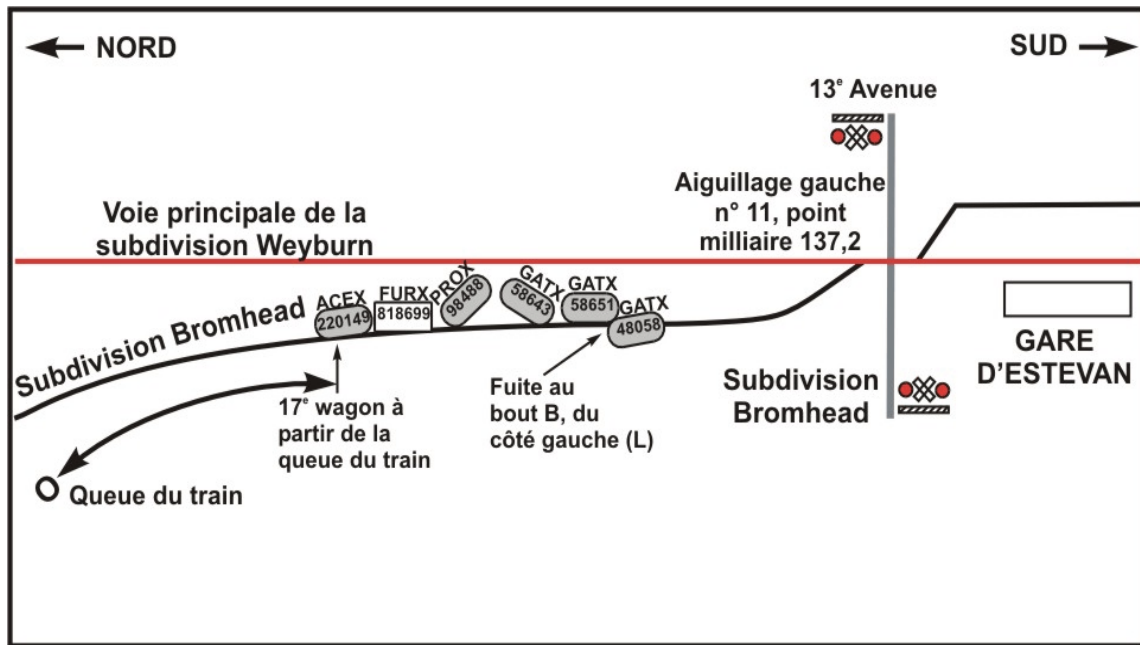
Figure 2. Diagramme représentant les lieux du déraillement

La courbe du branchement était faite de rails de 115, de 100 et de 85 livres. Dans la portion du branchement où la voie était faite de rails de 85 livres, on a observé un arrachement des crampons du côté intérieur du rail sud sur une distance de 66 pieds, entre le joint mixte² reliant les rails de 100 et de 85 livres et le joint isolant (voir la figure 3). Dans le même secteur, les têtes des crampons du côté intérieur du rail étaient tordues et le rail sud avait commencé à se renverser vers l'intérieur. Des marques de roues étaient visibles à l'extrémité des traverses à environ 6 pieds à l'ouest du joint isolant, soit à 275 pieds de l'aiguille. La voie ferrée a été détruite sur une distance d'environ 450 pieds. On a récupéré la plupart des rails et on a reconstruit la voie près des lieux du déraillement. Toutes les surfaces de rupture montraient des signes de rupture fragile typique d'une défaillance catastrophique; on n'a relevé aucun défaut antérieur sur les rails ou les joints.

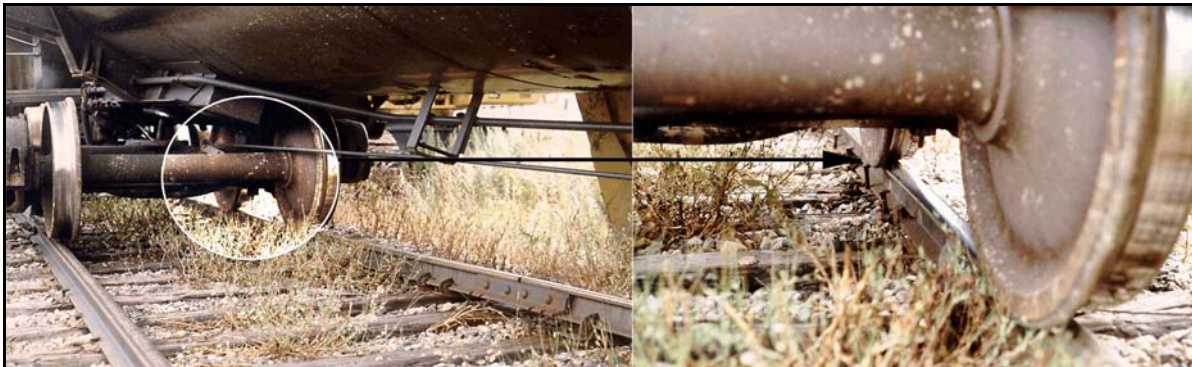
Photo 1. Le bout B du wagon GATX 48058 est resté sur le rail sud incliné. Un gros plan de la zone ombrée montre l'arrachement des crampons qu'on a observé sous le bogie du bout B.

L'arrachement des crampons du côté intérieur (qui a débuté un peu à l'ouest du joint mixte reliant des rails de 100 et de 85 livres sur le rail sud), les têtes de crampons tordues du côté intérieur et le rail sud incliné ont été observés avant les premières marques de roues, ce qui indique que le déraillement a été causé par un renversement du rail. L'absence de défauts manifestes de la voie, comme des selles de rail encastrées ou des crampons lâches, donne à penser que des contraintes latérales supérieures à la normale se sont exercées sur la structure de la voie et ont causé le renversement du rail sud.

Le 16 août 2004, tous les rails de 85 livres placés au-delà du point de dégagement de la courbe du branchement de la subdivision Bromhead ont été remplacés par des rails de 100 livres, posés sur des selles à double épaulement et fixés par trois crampons à chaque selle.

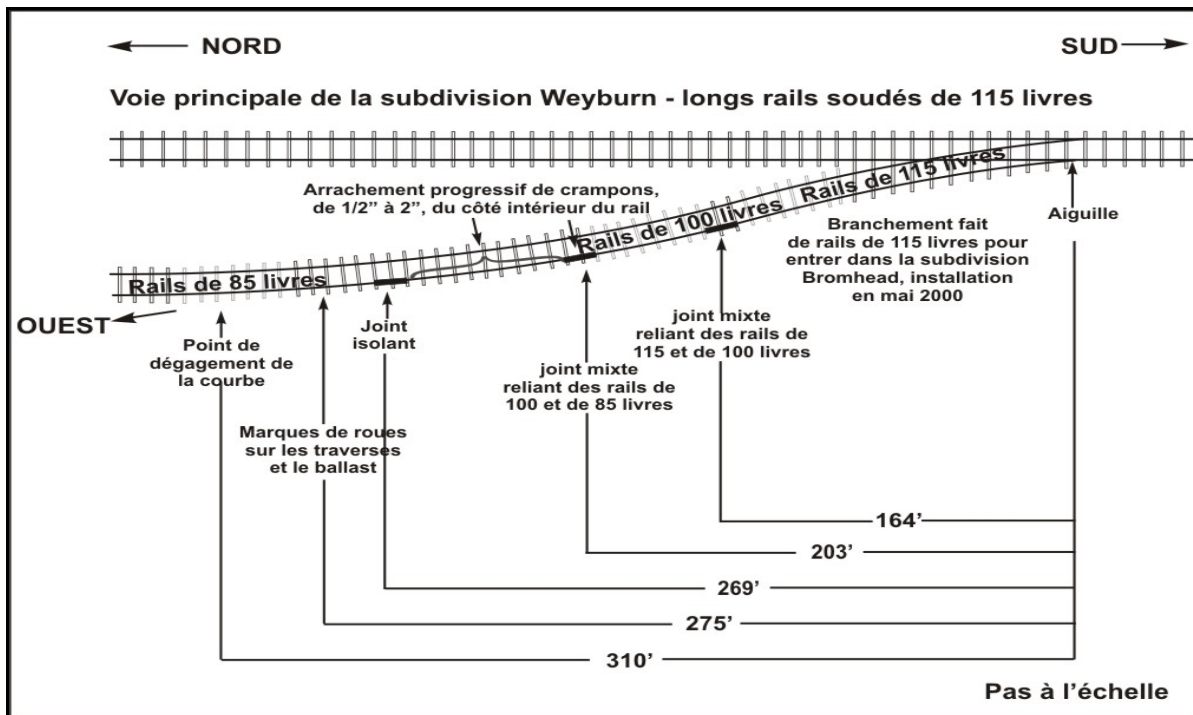
Figure 3. Observations et disposition générale de la voie dans le secteur du déraillement

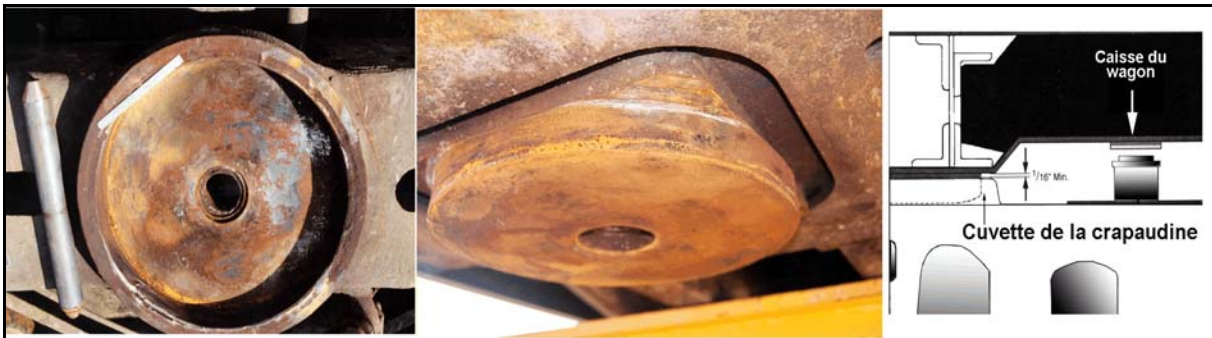
Photo 2. Le bord de la traverse danseuse du wagon FURX 818699 était usé à quatre endroits. L'usure aux angles de la crapaudine correspondait à celle du bord de la traverse danseuse. Le croquis indique les espaces de dégagement entre les deux pièces.

L'étendue de l'usure qui affectait le bout B du wagon FURX 818699 indiquait que ces défauts existaient depuis quelque temps avant le déraillement. Le wagon avait donc circulé dans d'autres branchements et courbes très similaires sans dérailler. Aussi, le wagon a roulé sans encombre sur les sections du branchement qui étaient faites de rails de 115 et de 100 livres alors qu'il quittait la subdivision Weyburn, et il n'a déraillé qu'en passant sur la section faite de rails de 85 livres. Cela donne à penser que le déraillement a dû être causé par la présence simultanée de certaines conditions qui affectaient le bout B du wagon FURX 818699 et les rails de 85 livres du branchement.

Le coincement de la crapaudine au bout B du wagon FURX 818699 était présent depuis un certain temps. Même si cette défectuosité exigeait une attention immédiate, elle n'a pas été détectée lors des inspections dont le wagon avait fait l'objet avant le déraillement. On serait censé détecter ces défauts à l'occasion des inspections de sécurité, mais cet événement démontre qu'il n'en est pas toujours ainsi. En raison de beaucoup de facteurs, notamment la configuration des wagons, l'environnement de travail et l'étendue des connaissances de l'inspecteur, les inspections n'ont pas toujours la qualité et la rigueur auxquelles on pourrait s'attendre.

Reconnaissant les limites de la performance humaine lors des inspections visuelles, l'industrie ferroviaire a entrepris la mise en oeuvre de technologies d'inspection automatisées. Le Chemin de fer Canadien Pacifique (CFCP) est en train d'examiner la possibilité d'installer dans son réseau un ou deux détecteurs de performance des bogies au cours des prochaines années. Ces détecteurs permettront de déceler les défauts de bogies des wagons de marchandises qui sont similaires à ceux relevés sur le wagon FURX 818699.

Le CFCP a préparé et distribué à l'échelle de son réseau une affiche permettant de donner des trucs à ses techniciens. Cette affiche illustre les éléments à surveiller lors de l'inspection des crapaudines et des glisseurs des wagons de marchandises. Le CFCP a émis des instructions voulant que tous ses inspecteurs accrédités de matériel remorqué examinent l'affiche.

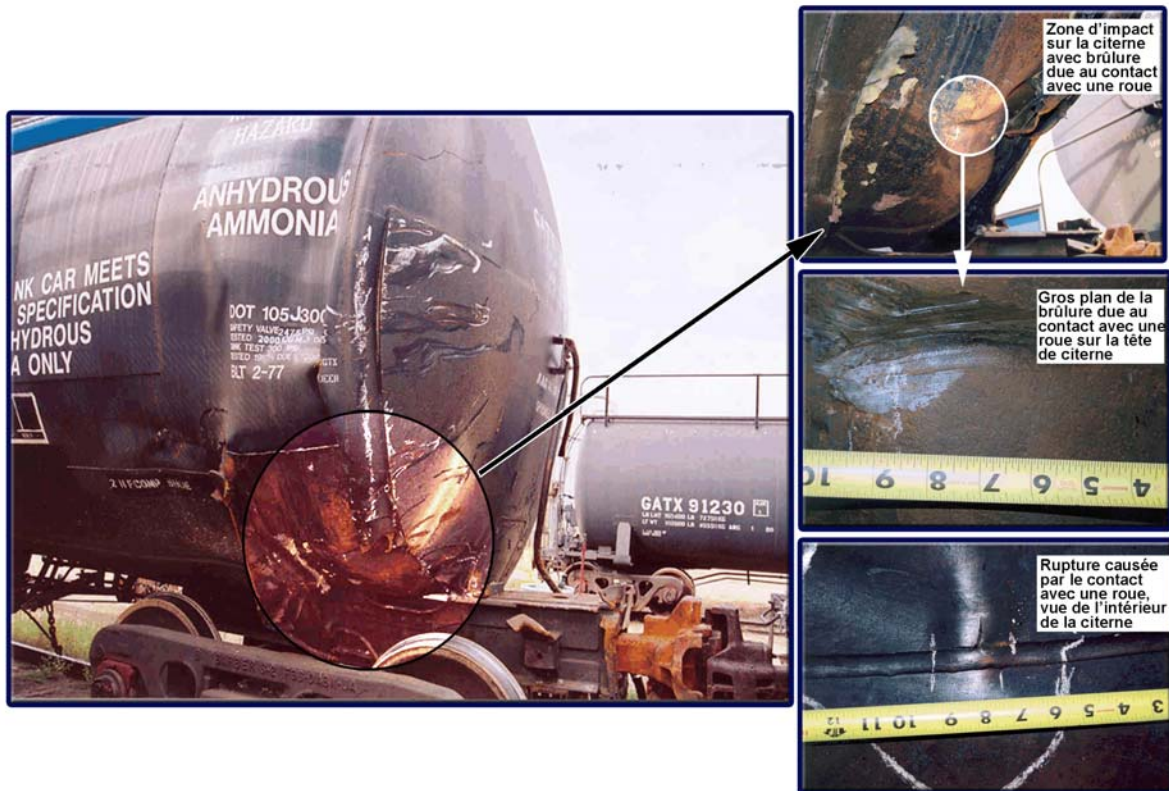
Le 15 septembre 2004, le wagon GATX 48058 a été examiné aux installations de la GATX, à Moose Jaw. L'examen a révélé une bosselure de deux pieds de diamètre affectant la tête de citerne au bout B. La portion inférieure de la bosselure montrait une brûlure due au frottement contre un boudin de roue, qui se propageait dans la soudure entre la tête et le corps de la citerne. La brûlure mesurait environ cinq pouces de longueur, deux pouces de largeur et un pouce de profondeur. Au point d'origine de la brûlure en question, on a relevé une fissure de deux pouces de longueur qui atteignait le secteur de la soudure de la tête de citerne. À l'intérieur de la citerne, une fissure longitudinale d'un pouce était visible et rejoignait la soudure de la tête de citerne. Une seconde fissure, perpendiculaire à la fissure longitudinale, s'était propagée sur une longueur de 2 ½ pouces le long du bord de la soudure. La surface endommagée du wagon-citerne a été retirée et envoyée au Laboratoire technique du BST en vue d'analyses plus poussées.

Photo 3. Zone affectée par l'impact au bout B du wagon-citerne GATX 48058. Noter la brûlure due au frottement contre un boudin de roue à l'extérieur de la citerne, et une fissure complète à l'intérieur de la citerne.

- Le bout B du wagon-citerne a subi une petite fracture complète consécutive à un impact avec le boudin d'une roue au moment du déraillement. On n'a relevé aucune rupture primaire ou secondaire antérieure.

Le wagon-citerne GATX 48058 a subi une rupture relativement petite et a laissé fuir une quantité minimale de produit. Toutefois, l'analyse a permis de déterminer que le wagon était fait de matériaux dont les propriétés dépassaient les exigences des spécifications de l'AAR. Les valeurs élevées obtenues lors des essais de Charpy et la microstructure à grain fin de l'acier du wagon-citerne correspondaient aux caractéristiques d'un matériau ayant une grande résistance aux chocs et une dureté considérable. Ces propriétés ont vraisemblablement
