**RAPPORT D'ENQUÊTE FERROVIAIRE**  
**R05H0011**

**WAGONS À LA DÉRIVE ET COLLISION**  
**EN VOIE PRINCIPALE**

**DU TRAIN NUMÉRO 441**  
**EXPLOITÉ PAR L'OTTAWA CENTRAL RAILWAY**  
**AU POINT MILLIAIRE 34,69**  
**DE LA SUBDIVISION ALEXANDRIA**  
**À MAXVILLE (ONTARIO)**  
**LE 2 MAI 2005**

Rapport numéro R05H0011

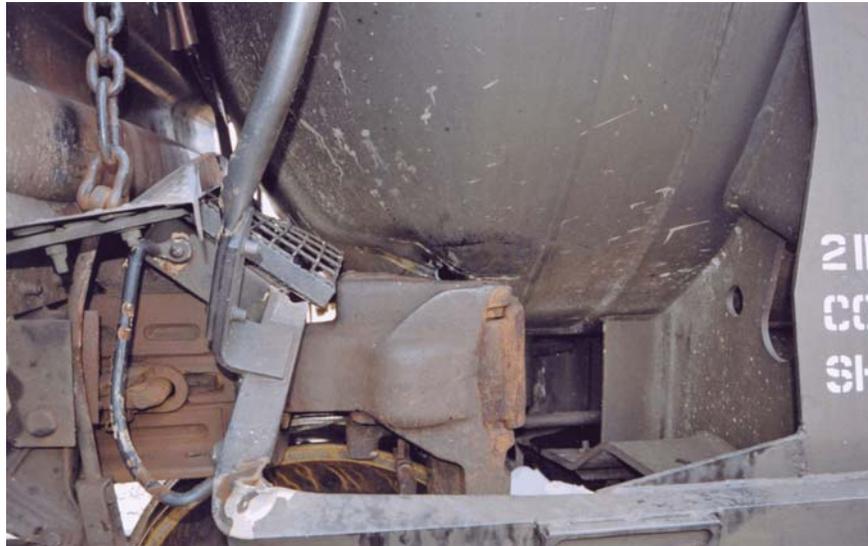
Les deux wagons qui se sont heurtés, le wagon couvert CN 557596 et le wagon-citerne ADMX 29571, ont été endommagés lors de l'impact. Le bogie du bout B du wagon couvert a été déplacé et repoussé vers l'intérieur sur environ 20 pieds. La tête de citerne du wagon-citerne a été enfoncée et a subi une perforation de six pouces de longueur sur deux pouces de largeur (voir la photo 1), causée par l'attelage du wagon couvert.

**Photo 1.** Attelage du wagon couvert CN 557596 et perforation subie par le wagon-citerne ADMX 29571

Bien que l'attelage du wagon couvert ait heurté le wagon-citerne ADMX 29571 à faible vitesse, la tête de citerne de ce dernier n'a pas résisté à l'impact et elle a été perforée. Des wagons de ce type ont déjà été en cause dans des accidents sur lesquels le BST a fait enquête, et leurs faiblesses sont connues des organismes de réglementation et de l'industrie. On a modifié le *Règlement sur le transport des marchandises dangereuses* de façon qu'il limite le nombre de produits que ces wagons peuvent transporter, et on a amélioré la conception des wagons neufs, dont les vannes sont maintenant mieux protégées en cas de renversement.

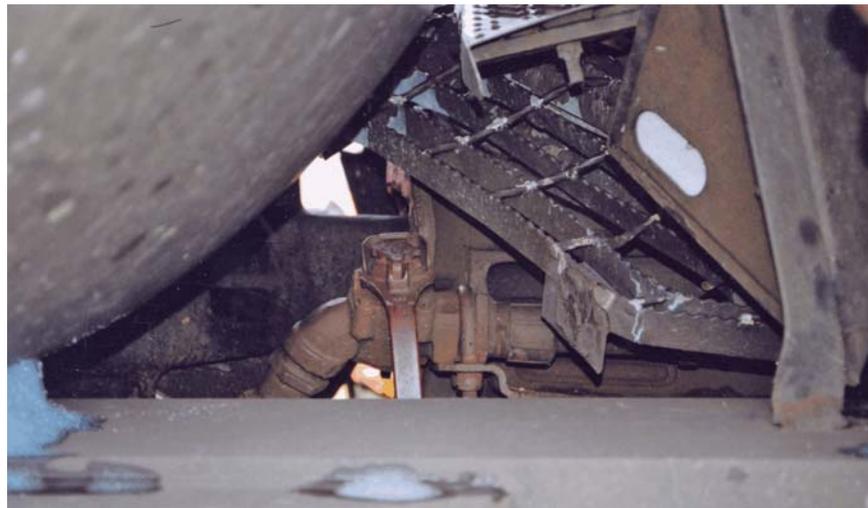
Les enquêteurs n'ont pas relevé de dommages antérieurs au déraillement sur le matériel roulant et n'ont pas relevé de dommages à la voie ferrée. Ils ont noté que le robinet d'arrêt situé au bout B du wagon couvert était fermé complètement (voir la photo 2).

**Photo 2.** Robinet d'arrêt fermé du wagon couvert CN 557596

2. Le robinet d'arrêt a été fermé avant que la pression d'air se soit égalisée dans la conduite générale et que les freins soient serrés à fond en queue de train. Cela a occasionné une onde de pression dans la conduite générale, qui a entraîné le desserrage intempestif des freins à air.

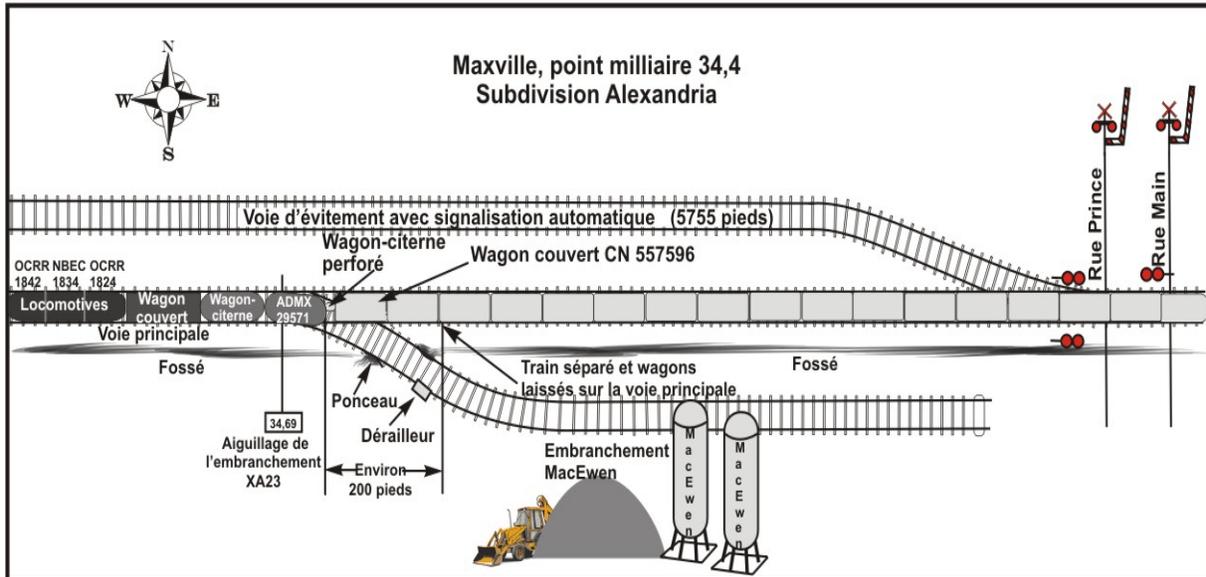
Figure 2. Lieux de l'accident

Dans le secteur où l'accident s'est produit, la voie descend une pente dont l'inclinaison moyenne est de 0,5 % entre le point milliaire 33,0 et l'aiguillage de l'embranchement MacEwen, point milliaire 34,69. À l'ouest de l'aiguillage, la voie revient en palier sur une distance d'environ 280 pieds. Une voie d'évitement à signalisation automatique longe la voie au nord de celle-ci, entre le point milliaire 34,43 et le point milliaire 35,73. Un fossé de drainage de huit pieds de profondeur se trouve au sud de la voie ferrée (voir la figure 2).
