RAPPORT D'ENQUÊTE FERROVIAIRE
R05V0141

DÉRAILLEMENT

**DU TRAIN DE MARCHANDISES A47151-05
EXPLOITÉ PAR LE CANADIEN NATIONAL
AU POINT MILLIAIRE 56,6 DE LA SUBDIVISION SQUAMISH
À GARIBALDI (COLOMBIE-BRITANNIQUE)
LE 5 AOÛT 2005**

Rapport numéro R05V0141

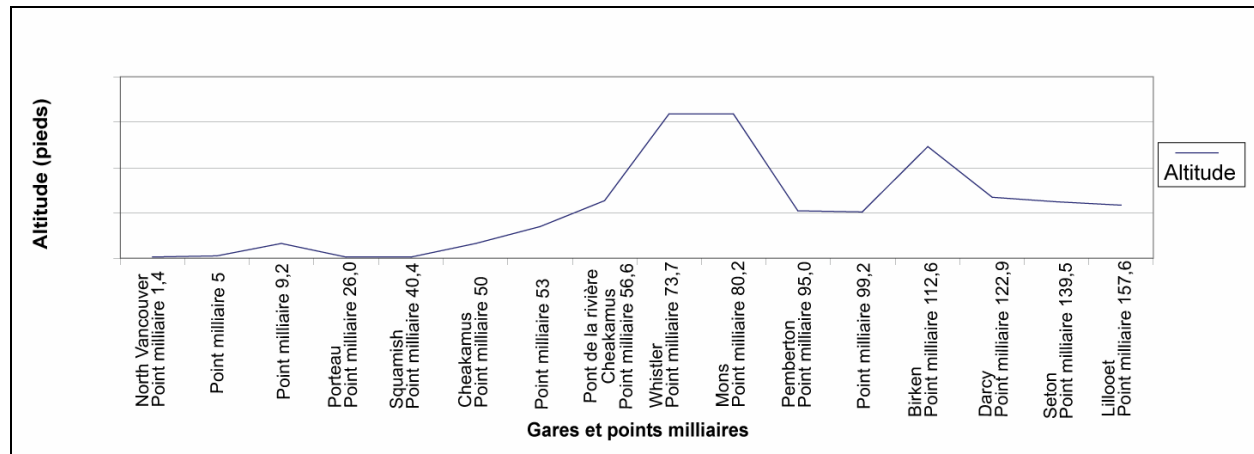
La figure 2 montre le profil de la voie le long de la subdivision.

Figure 2. Profil d'altitude de la voie de la subdivision Squamish (le parcours du train est de gauche à droite)

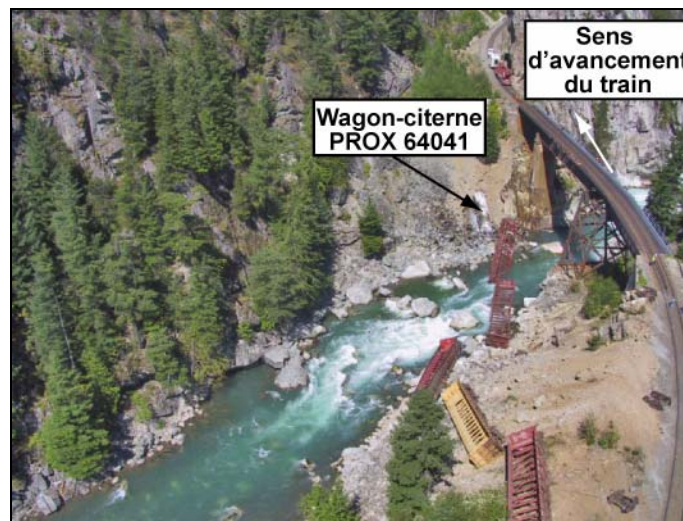
Après avoir envoyé le message d'urgence voulu et avoir avisé le CCF, le chef de train est parti inspecter le train et a constaté que neuf wagons (du 4^e au 12^e) avaient déraillé du côté ouest (intérieur) de la courbe de 12 degrés et 20 minutes vers la gauche, sur le pont de la rivière Cheakamus. Au total, quatre wagons étaient tombés du haut du pont, en l'occurrence le wagon-citerne PROX 64041, chargé d'hydroxyde de sodium concentré à 73 % (le 4^e wagon) et trois wagons plats vides à longrine centrale. Le wagon-citerne a heurté le pilier en béton du pont et est retombé sur la rive nord de la rivière (voir la photo 1), et les trois wagons plats vides à longrine centrale qui le suivaient sont retombés sur le côté, dans le lit du cours d'eau. Les quatre wagons qui suivaient, soit trois wagons plats vides à longrine centrale et un

wagon-tombereau vide servant au transport de copeaux, se sont arrêtés sur le côté après avoir déraillé. Le 12^e wagon, un wagon-tombereau vide servant au transport de copeaux, est resté à la verticale, et seul son bout B⁴ (nord) a déraillé.

Photo 1. Position du wagon-citerne après le déraillement

Le wagon-citerne PROX 64041 était un wagon-citerne non pressurisé de type 111A100W3 dont la construction remontait à novembre 1984. Le wagon-citerne déraillé est tombé du côté ouest du pont de la rivière Cheakamus, sur la rive nord de la rivière, et s'est immobilisé sur son côté droit, le trou d'homme tourné vers l'aval à un angle de 30 à 35 degrés. L'enveloppe de la citerne a subi des dommages considérables, et les dommages causés à la citerne proprement dite ont été particulièrement graves au bout A, côté gauche du wagon, soit le coin supérieur de l'extrémité de la citerne qui était du côté aval. Toutes les vannes et le couvercle du trou d'homme avaient été arrachés du wagon. Le trou d'homme avait aussi été bosselé au bout A. Les bogies s'étaient séparés du wagon et la plupart des appareils et dispositifs de sécurité avaient disparu. Le produit répandu enduisait tout le dessus du wagon et recouvrait le rivage sur une distance d'environ 20 m vers l'amont et 25 m vers l'aval.
