**RAPPORT D'ENQUÊTE FERROVIAIRE**  
**R06Q0054**

**DÉRAILLEMENT EN VOIE PRINCIPALE**  
**DU TRAIN DE MARCHANDISES M-36831-03**  
**DU CANADIEN NATIONAL**  
**AU POINT MILLIAIRE 65,02**  
**DE LA SUBDIVISION JOLIETTE**  
**À CHARETTE (QUÉBEC)**  
**LE 04 JUIN 2006**

Rapport numéro R06Q0054

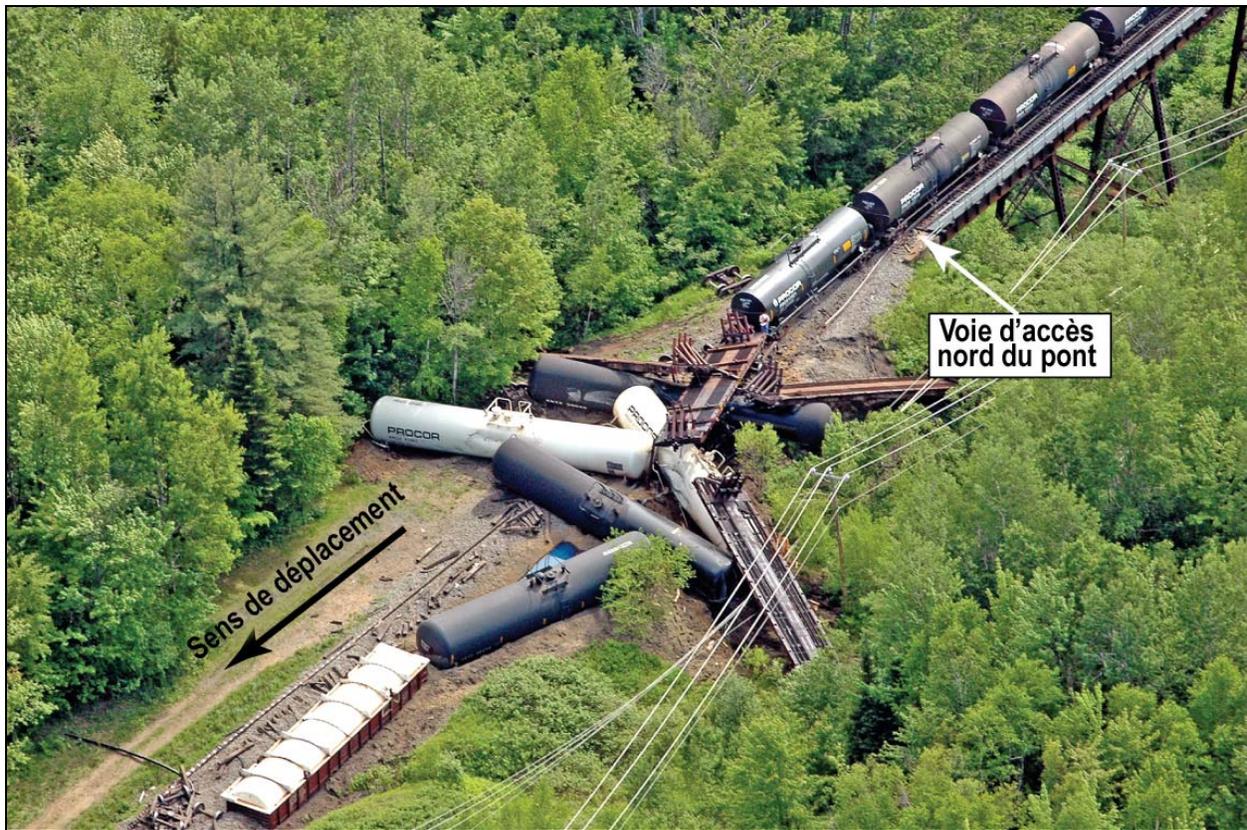
Le premier wagon déraillé, un wagon-tombereau, s'est immobilisé au point milliaire 64,78, et son bogie arrière a été déporté du côté ouest. Les 50<sup>e</sup> et 51<sup>e</sup> wagons, également des wagons-tombereaux, se sont immobilisés dans le fossé du côté ouest de la voie ferrée, à 915 pieds au sud du premier wagon déraillé. Les neuf autres wagons, à savoir 5 wagons-citernes chargés de marchandises dangereuses comprenant de l'essence ou du mazout se sont entassés au nord du pont (voir la photo 1). L'un des wagons déraillés a touché les lignes d'alimentation électrique, ce qui a entraîné une panne de courant locale. Trois wagons-citernes (un chargé d'essence et deux chargés de mazout) ont été perforés et ont laissé échapper leurs produits, dont une partie s'est déversée dans le remblai et, par la suite, dans la rivière du Loup. Les deux derniers wagons déraillés (PROX 13521 et PROX 13516), chargés d'acide sulfurique, sont restés debout du côté nord du pont. Le bogie avant du wagon PROX 13516 (le dernier wagon déraillé), est tombé entre les rails, et le bogie arrière, du côté intérieur du rail est.

**Photo 1.** Lieu de l'accident (provenant du journal *Le Nouvelliste*)

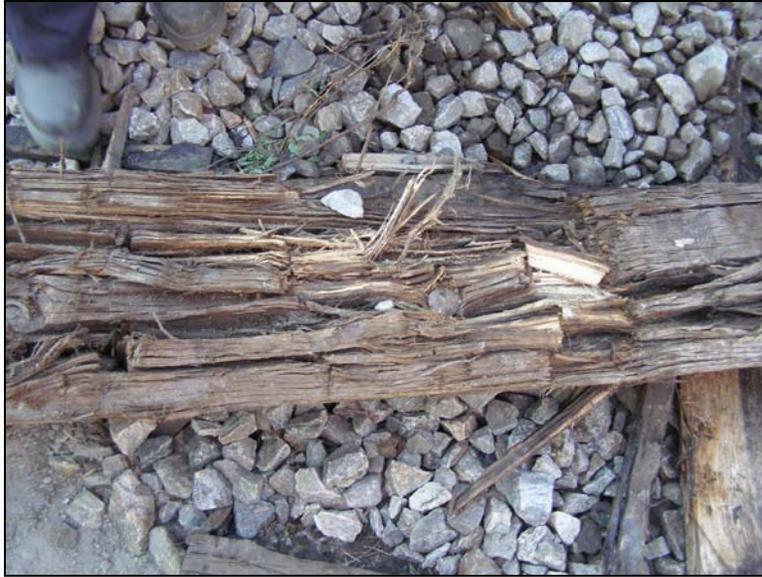
L'accès nord du pont, qui comprend six traverses d'approche, a été lourdement endommagé par le déraillement. Les traverses étaient disloquées et les fibres de bois sur la surface supérieure avaient été déchiquetées par les roues des wagons déraillés. Sur d'autres parties des traverses on pouvait voir des fentes profondes ainsi qu'une détérioration avancée du bois (voir la photo 2). Les traverses étaient du type à crampon double (c'est-à-dire que chaque traverse comporte quatre crampons).

**Photo 2.** Traverse de voie ferrée de la voie d'accès nord

- La griffe de serrage a subi une rupture en tension en raison d'une surcharge. Les marques en chevron correspondaient à une crique de fatigue peu profonde qui existait déjà sur la surface d'appui de la griffe d'attelage brisée; c'est cette crique de fatigue qui a déclenché le bris par surcharge.
- Les traverses de pont 1, 3, 5, 6 et 9 montraient les signes de fentes profondes qui existaient déjà, alors que la traverse 4 montrait un signe de cisaillement horizontal déjà présent ainsi que des fissures verticales sur toute la surface de la traverse. Ces traverses avaient donc une capacité de retenue latérale réduite en raison des fentes dans le bois qui faisaient intersection avec les trous des crampons de traverse.

Le Canadien National (CN) a posé des anticheminants sur plusieurs ponts en Ontario et au Québec, y compris le pont au point milliaire 65,1 de la subdivision Joliette.
