RAPPORT D'ENQUÊTE FERROVIAIRE
R06T0022

DÉRAILLEMENT EN VOIE PRINCIPALE

DU TRAIN DE MARCHANDISES 230-30
EXPLOITÉ PAR LE CHEMIN DE FER CANADIEN PACIFIQUE
AU POINT MILLIAIRE 114,65 DE LA SUBDIVISION MACTIER
À BUCKSKIN (ONTARIO)
LE 31 JANVIER 2006

Rapport numéro R06T0022

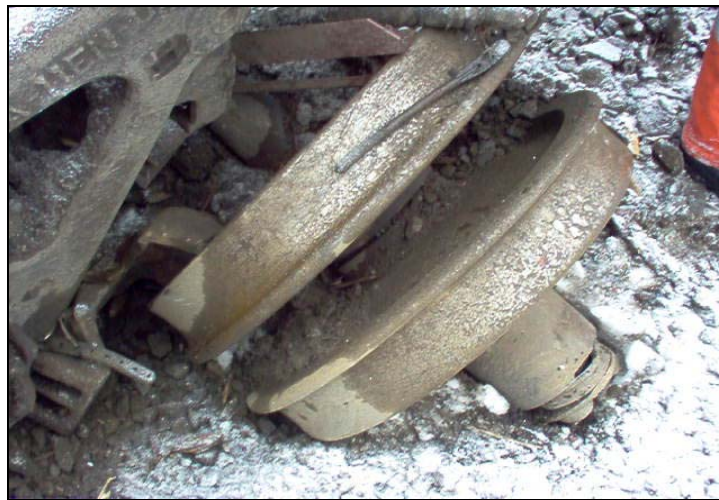
Le 19^e wagon à partir de la tête du train, CP 346875, a été le premier à dérailler. Il s'est immobilisé au point milliaire 103,6 et est resté sur ses roues. Son essieu monté n° 1 s'est détaché de sous le bogie arrière et a été retrouvé sur l'emprise, à l'ouest de la voie, près du point milliaire 103,7. La roue L1 de cet essieu monté s'est désolidarisée de la portée de calage et s'est déplacée vers l'intérieur, vers le corps d'essieu (voir la photo 1). Des rayures ont été observées sur l'alésage de la roue et le corps d'essieu. Les 20^e au 30^e wagons se sont immobilisés dans diverses positions le long de l'emprise. L'essieu monté n° 1 du wagon CP 346875 a été envoyé pour examen au Laboratoire technique du BST.

Photo 1. Essieu monté n° 1 du wagon CP 346875 (Source : Chemin de fer Canadien Pacifique)

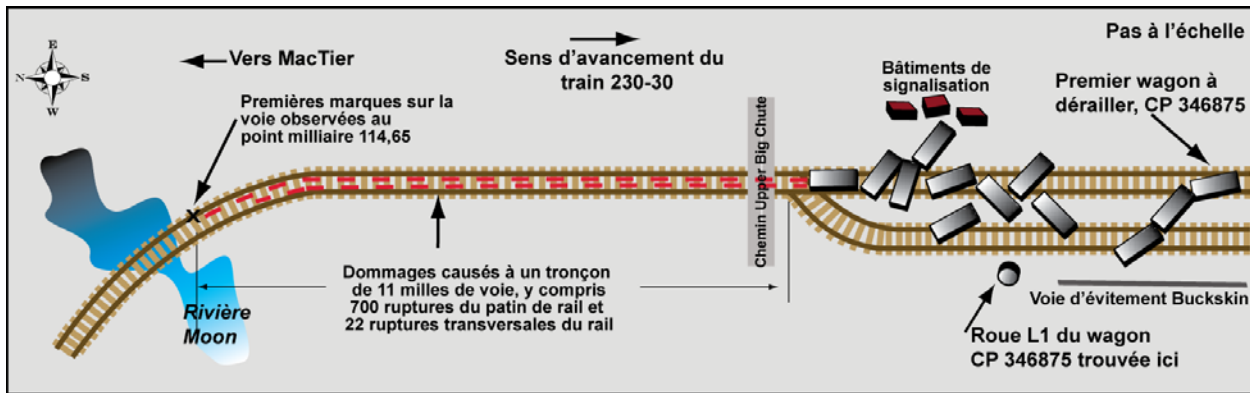
Dans le secteur immédiat du déraillement, un tronçon d'environ 400 pieds de voie, y compris le branchement nord de la voie d'évitement de Buckskin et les structures de signalisation, a été détruit, et un bâtiment de signalisation a été endommagé. À l'extrémité nord des lieux du déraillement, on a observé des dommages considérables du côté intérieur des rails, sur les anticheminants, les selles de rail et les traverses. À partir de cet endroit, on a relevé en direction nord des dommages analogues à des impacts de roues sur la voie principale sur une distance d'environ 11 milles, jusqu'à une série de courts ponts à chevalets qui enjambent la rivière Moon. Les premières marques ont été relevées au point milliaire 114,65, sur le patin du rail est (rail de la file haute) d'une courbe de trois degrés vers la droite (dans le sens d'avancement du train). Dans le tronçon endommagé de 11 milles, on a relevé quelque 700 ruptures du patin du rail et 22 ruptures transversales du rail. Un tronçon de huit milles de longs rails soudés (LRS) a dû être remplacé (voir la figure 2).

Figure 2. Lieu du déraillement

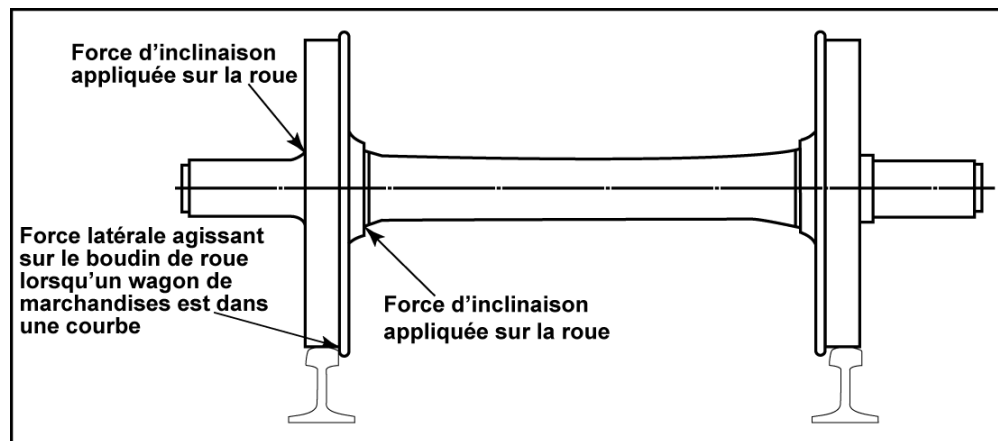
- Quand un wagon de marchandises roule normalement dans une courbe, les efforts latéraux qui s'exercent contre le boudin de la roue font en sorte que la roue s'incline légèrement, ce qui fait que les pointes des spirales de l'alésage, faites d'un métal plus dur, sont poussées contre le matériau plus mou de la portée de calage (voir la figure 4).

- Les forces d'inclinaison font apparaître des entailles sur la portée de calage et entraînent un relâchement progressif de l'ajustement serré⁸.

Figure 4. Forces qui agissent sur une roue pendant le passage dans une courbe

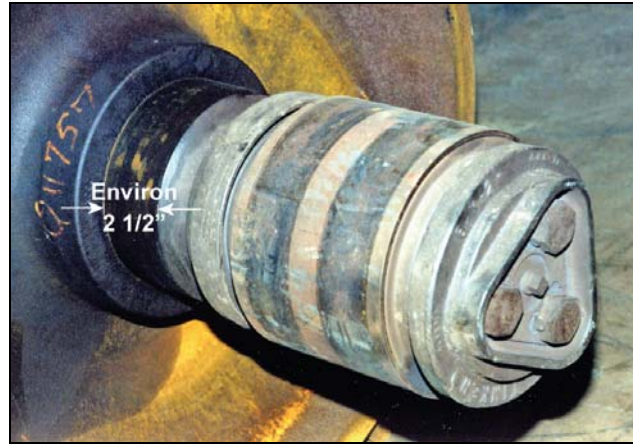
- Le processus continue jusqu'à ce qu'il ne reste plus qu'une petite bande de spirales près du centre de la roue pour maintenir l'ajustement serré. Dans ces conditions, ces roues de 36 pouces peuvent se déplacer (se visser) vers l'intérieur et parfois vers l'extérieur de la portée de calage pendant le service, de sorte que la roue devient lâche et décalée (voir la photo 3).

Photo 3. Déplacement d'une roue sur la portée de calage (2 ½ pouces), exemple typique d'une roue lâche

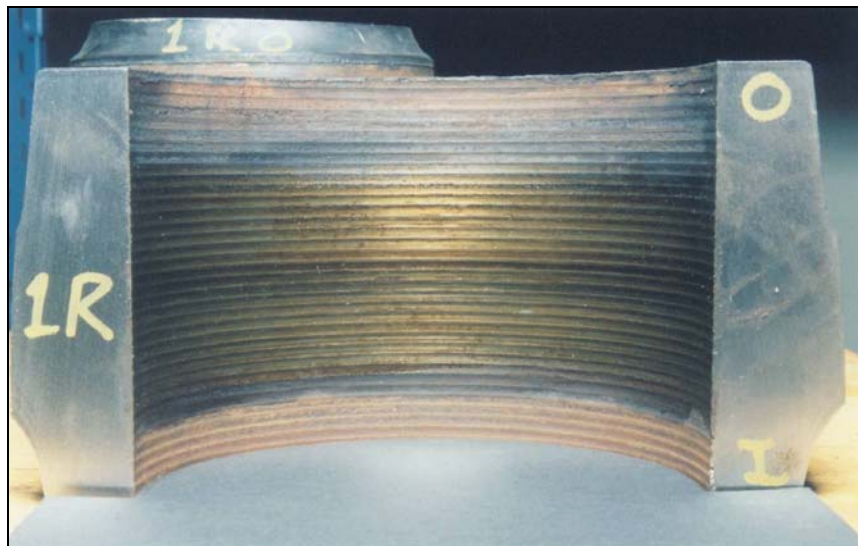
- Avant de sectionner les essieux montés en question, on a remarqué que chacune des interfaces entre l'alésage de roue et la portée de calage montrait un certain degré de détérioration de l'ajustement serré entre les roues et les essieux.
- Tous les ensembles alésage de roue / portée de calage qui ont été examinés montraient des signes d'usure par frottement et des signes d'oxyde de fer, indiquant une légère flexion due aux forces d'inclinaison des roues qui se sont exercées entre l'alésage de la roue et la portée de calage. Plus la flexion était forte, plus la quantité d'oxyde de fer était grande (voir la photo 4).

Photo 4. Section transversale typique des alésages de roues examinés

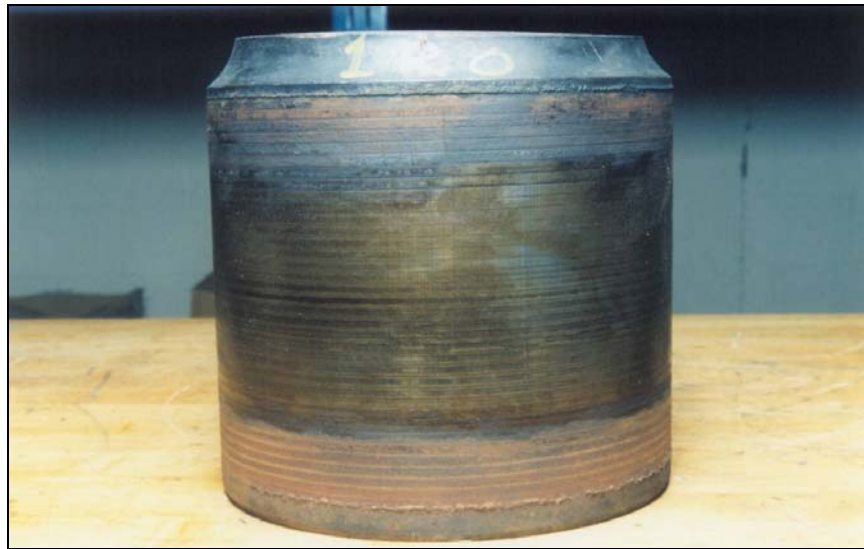
- Tous les alésages de roues, y compris ceux de l'essieu qui a été monté en dehors de la période de fabrication visée (février 1998), montraient des signes d'oxyde de fer et des entailles de surface⁹ aux extrémités de la portée de calage, qui correspondaient à une flexion au point d'interface entre l'alésage de la roue et la portée de calage (voir la photo 5).

Photo 5. Portée de calage type qui a fait l'objet d'un examen

- Les entailles relevées sur la portée de calage font ressortir une légère différence de dureté des matériaux de l'alésage de la roue et de la portée de calage. Les entailles relevées sur la portée de calage étaient plus marquées dans le cas des trois roues qui avaient subi un déplacement latéral. Il semble que les entailles des portées de calage correspondent à l'amorce d'un mouvement au point d'interface entre l'alésage de la roue et la portée de calage.
