**RAPPORT D'ENQUÊTE FERROVIAIRE
R06T0281**

MORT D'UN EMPLOYÉ

**TOTAL TRACK RAILWAY CONSTRUCTION AND
MAINTENANCE SERVICES INC.
(SOUS-TRAITANT DE LA COMPAGNIE DES CHEMINS DE FER
NATIONAUX DU CANADA)
ARRACHEUSE DE CRAMPONS NORDCO GRABBER,
MODÈLE A
POINT MILLIAIRE 223,0 DE LA SUBDIVISION KINGSTON
MOIRA (ONTARIO)
LE 11 NOVEMBRE 2006**

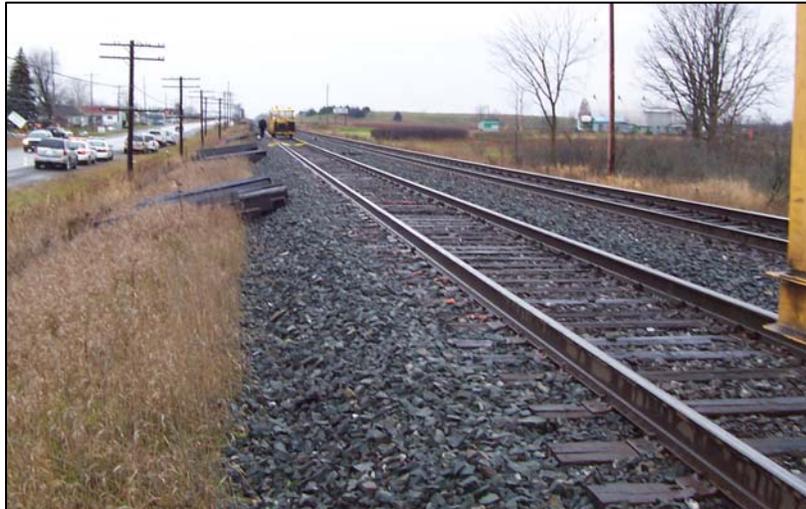
Figure 1b : Machine Kershaw (à droite à l'avant-plan) et arracheuse de crampons Nordco (au centre à l'arrière plan), et médaillon, vues de l'est.

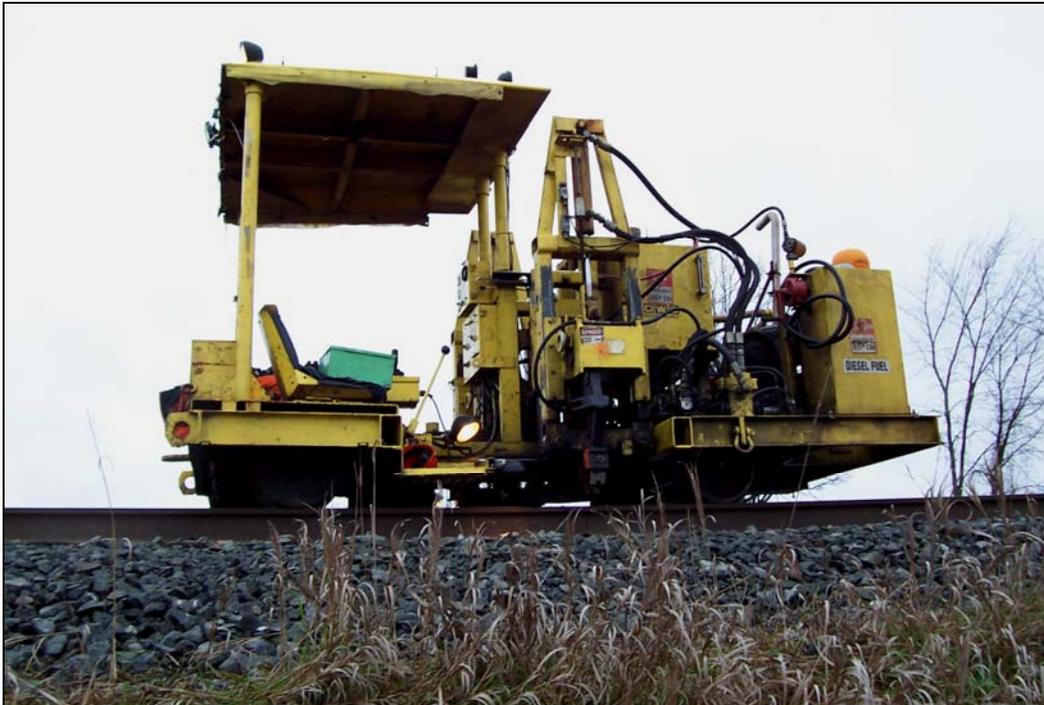
Photo 1. Vue latérale de l'arracheuse de crampons sur les lieux de l'accident
(Source : Ministère du Travail de l'Ontario)

- Les opérateurs ignoraient que le fait de relever le châssis de galets de roulement en vue des déplacements n'empêchait pas le châssis de galets de roulement de redescendre jusqu'à un point où son activation risquait de causer des blessures graves ou mortelles à une personne qui se trouverait sous le châssis.

- Le bouton permettant de sélectionner les modes de fonctionnement de l'arracheuse de crampons était manquant. Une des positions du bouton manquant servait à désactiver le levier de commande électronique. La corrosion relevée sur le montant inférieur indiquait que l'équipe ne s'était pas servie de ce sélecteur depuis un certain temps.

- L'arracheuse de crampons n'était pas équipée d'un éclairage de cabine ou d'un éclairage des commandes et n'avait pas de gros bouton d'arrêt automatique, et le carter de la chaîne d'entraînement avait été retiré.

La cheville de calage du châssis de galets de roulement droit n'était pas insérée au moment de l'accident. Les chevilles de calage sont conçues pour empêcher le châssis de galets de roulement de s'abaisser sur la structure de la voie lorsque la machine roule entre deux emplacements de travail. Toutefois, même quand elle est insérée, la cheville de calage n'interdit pas complètement le mouvement vers le bas du châssis de galets de roulement, et elle ne modifie en rien la vitesse à laquelle le châssis se déploie. Des essais effectués avec la machine ont révélé qu'avec la cheville de calage en place, la partie inférieure du guide d'alignement du châssis de galets de roulement s'arrête à tout juste cinq pouces du champignon du rail. Donc, même si la cheville de calage, censée limiter le mouvement vers le bas du châssis de galets de roulement droit, avait été insérée avant le début des réparations, le châssis serait quand même descendu suffisamment bas pour causer des blessures graves, voire mortelles.

1. L'accident s'est produit après qu'on eut actionné par inadvertance le levier de commande de l'arracheuse de crampons, ce qui a fait descendre rapidement le châssis droit de galets de roulement sur l'opérateur qui se trouvait sous la machine.
