**RAPPORT D'ENQUÊTE FERROVIAIRE
R06V0111**

COLLISION DE TRAINS ET DÉRAILLEMENT

**TRAIN DE VOYAGEURS N° RMV P61051-21 DE LA
ROCKY MOUNTAIN VACATIONS INC.
ET MANŒUVRE DE TRIAGE N° YKSS30 DU
CANADIEN NATIONAL
TRIAGE KAMLOOPS
KAMLOOPS (COLOMBIE-BRITANNIQUE)
LE 21 MAI 2006**

Rapport numéro R06V0111

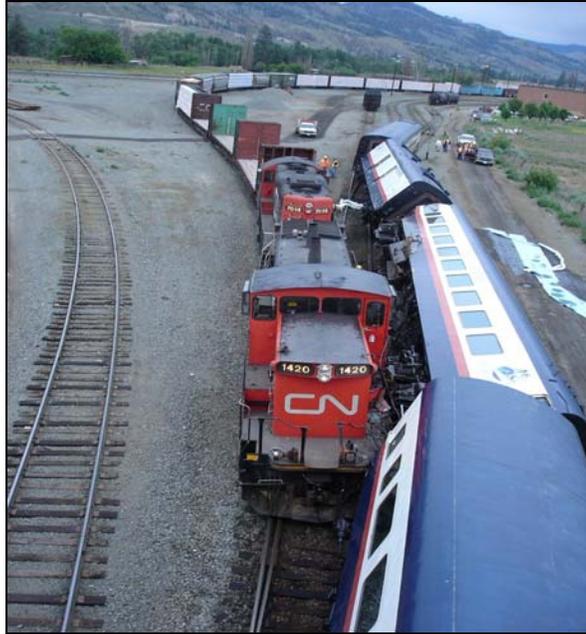
Les membres de l'équipe de la RMV ont entendu le bruit causé par le serrage des freins de la locomotive de la manœuvre d'aiguillage¹. Le mécanicien de la manœuvre d'aiguillage du CN est sorti de la cabine de la locomotive n° 1420 et a fait des signaux de la main à l'intention des deux employés de la RMV, après quoi il est rentré dans la cabine. Il n'y a pas eu de serrage d'urgence des freins du train de la RMV. La locomotive de la RMV s'était arrêtée, mais les voitures à voyageurs de l'avant du mouvement roulaient encore lentement lorsque la manœuvre d'aiguillage du CN a heurté la deuxième des voitures placées en tête du mouvement en marche arrière, en l'occurrence la voiture n° RMV 9272. La collision a fait dérailler les quatre premières voitures du train de voyageurs, dont la troisième, la voiture à voyageurs n° 3200, qui s'est renversée sur le côté après avoir déraillé (voir la photo 1).

Photo 1. Voitures à voyageurs déraillées

- RMV 3217 – première voiture à voyageurs de la queue du train : déraillée, une roue dans les airs
- RMV 9272 – fourgon générateur : déraillé, fuite de carburant diesel
- RMV 3200 – voiture à voyageurs : déraillée et renversée sur le côté
- RMV 3203 – voiture à voyageurs : toutes les roues ont déraillé, la voiture est restée sur ses roues.

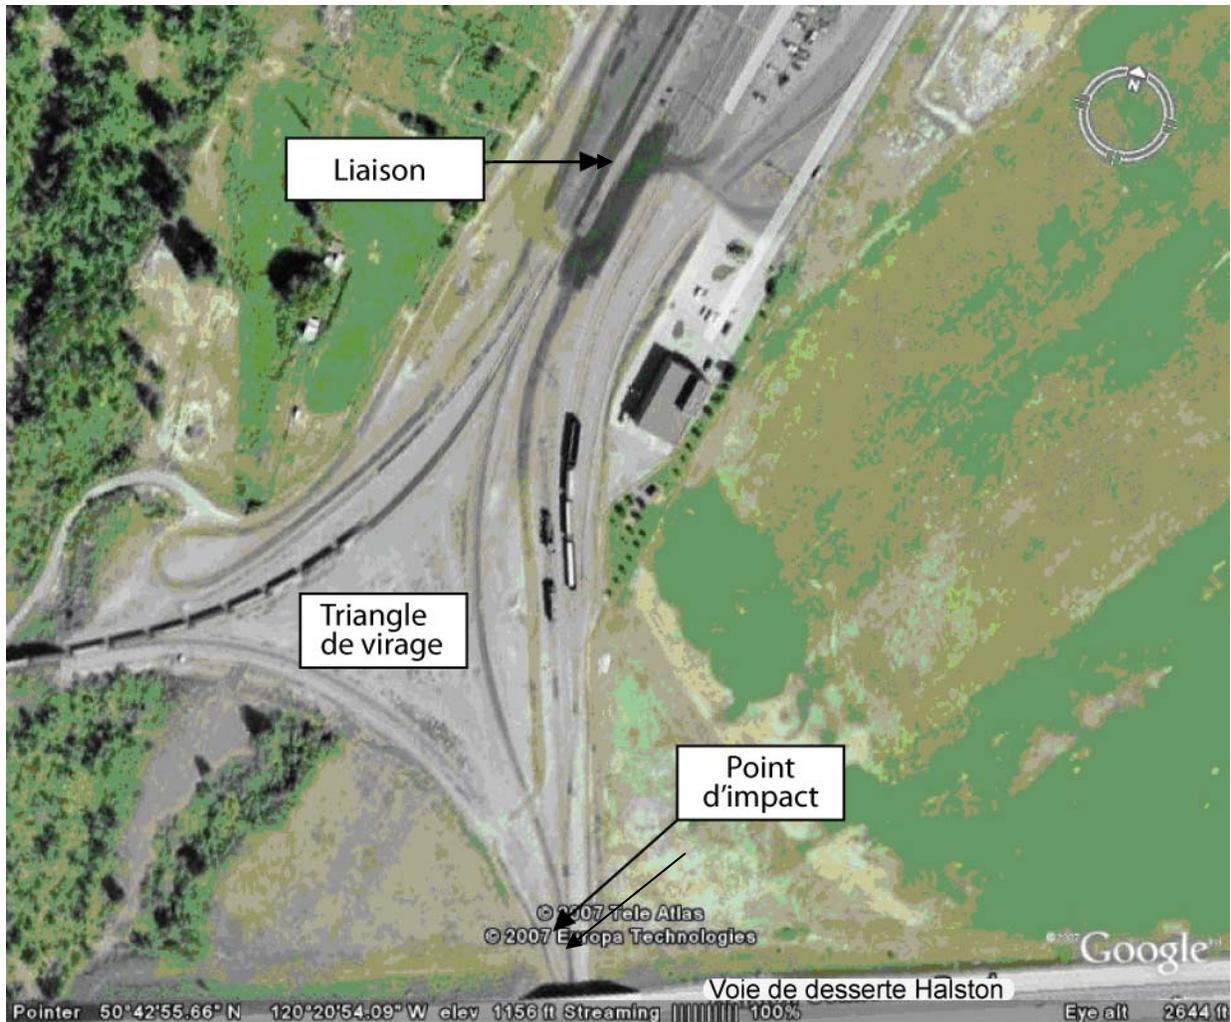
Lors de l'incident, la vue à partir du triage était partiellement bloquée par des arbres voisins de la travée ouest d'accès au passage supérieur routier. Les membres de l'équipe de la RMV ont dit que, tandis que le train s'engageait en marche arrière dans l'aiguillage du triangle de virage donnant accès au triage, ils pouvaient voir la manœuvre d'aiguillage du CN qui franchissait la liaison (voir la photo 2).

Photo 2. Vue aérienne du triangle de virage de Kamloops

Le Canadien National (CN) a fait couper les arbres qui poussaient sous la travée d'accès ouest du passage supérieur routier, afin d'améliorer la visibilité le long de la voie de raccordement Okanagan (voie OCT). De plus, au moyen du bulletin d'exploitation n° BC068 du 26 mai 2006, la compagnie a avisé les employés de l'exploitation qu'un signal, devant contrôler les mouvements en direction nord, avait été installé le long de la voie OCT à environ 500 pieds au sud du passage supérieur routier, et que des signaux devant contrôler les mouvements qui s'engagent dans la voie OCT, avaient été installés aux points de dégagement de l'extrémité ouest des voies KF21, 22, 23 et 24, sur l'épi de la RMV et sur la branche est du triangle de virage. Aucun mouvement ne doit dépasser ces signaux sans avoir obtenu l'autorisation expresse du chef de triage du triage Kamloops. Avant d'accorder la permission, le chef de triage du triage Kamloops doit s'assurer que les autres mouvements qui empruntent la voie OCT au-delà des signaux ont obtenu les autorisations voulues.
