**RAPPORT D'ENQUÊTE FERROVIAIRE**  
**R06V0119**

**DÉRAILLEMENT**

**TRAIN DE VOYAGEURS N° RMV 1-28 DE LA  
ROCKY MOUNTAINEER VACATIONS INC.  
POINT MILLIAIRE 68,3 DE LA SUBDIVISION MOUNTAIN DU  
CHEMIN DE FER CANADIEN PACIFIQUE  
FRAINE (COLOMBIE-BRITANNIQUE)  
LE 28 MAI 2006**

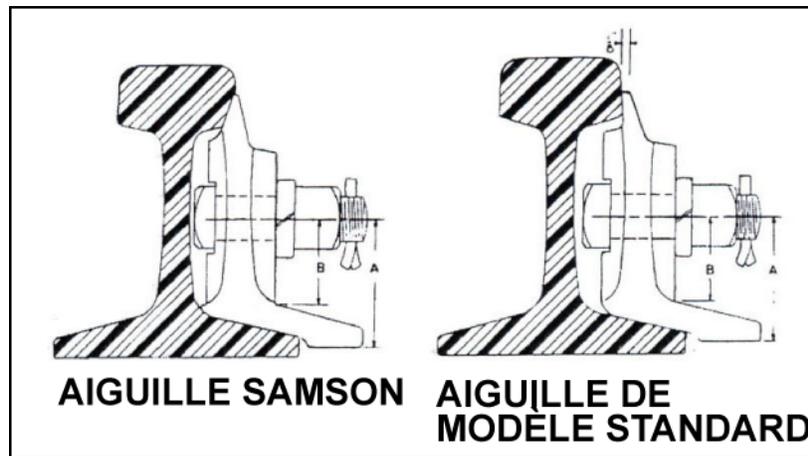
Dans une aiguille Samson, l'angle du coin inférieur du champignon du côté intérieur de la contre-aiguille est usiné de façon que l'aiguille s'appuie sur la contre-aiguille. On dit alors que la contre-aiguille est « usinée ». La contre-aiguille usinée sert à protéger l'aiguille des impacts directs contre les boudins des roues des wagons en mouvement, et l'angle permet de résister au désaffleurement des abouts de rails entre les aiguilles et les contre-aiguilles lors du passage des trains. Les contre-aiguilles munies d'aiguilles Samson sont usinées des deux bouts lors de leur fabrication, de façon qu'on puisse les installer de n'importe quel côté de la voie. La figure 2 compare les sections transversales des aiguilles Samson et des aiguilles standard.

Figure 2. Aiguille Samson et aiguille de modèle standard

Les pointes d'aiguille Samson sont conçues pour être utilisées dans des aiguillages qui font passer un trafic considérable. Elles sont conçues pour « abriter » la pointe d'aiguille sous la contre-aiguille et la protéger contre une usure et des impacts de roues excessifs lorsque les roues passent de la contre-aiguille à la pointe d'aiguille quand elles changent de direction vers l'itinéraire dévié. La liaison de Fraine n'était pas beaucoup utilisée et le CFCP n'a décidé que récemment d'uniformiser l'utilisation des pointes d'aiguille Samson dans les installations de ligne principale. Bien que les pointes d'aiguille de type à couteau, en l'occurrence le modèle standard proposé par l'AREMA, soient utilisées couramment dans l'industrie, les pointes d'aiguille Samson atténuent le risque d'impacts excessifs causés par les roues dont le boudin est droit et plat.

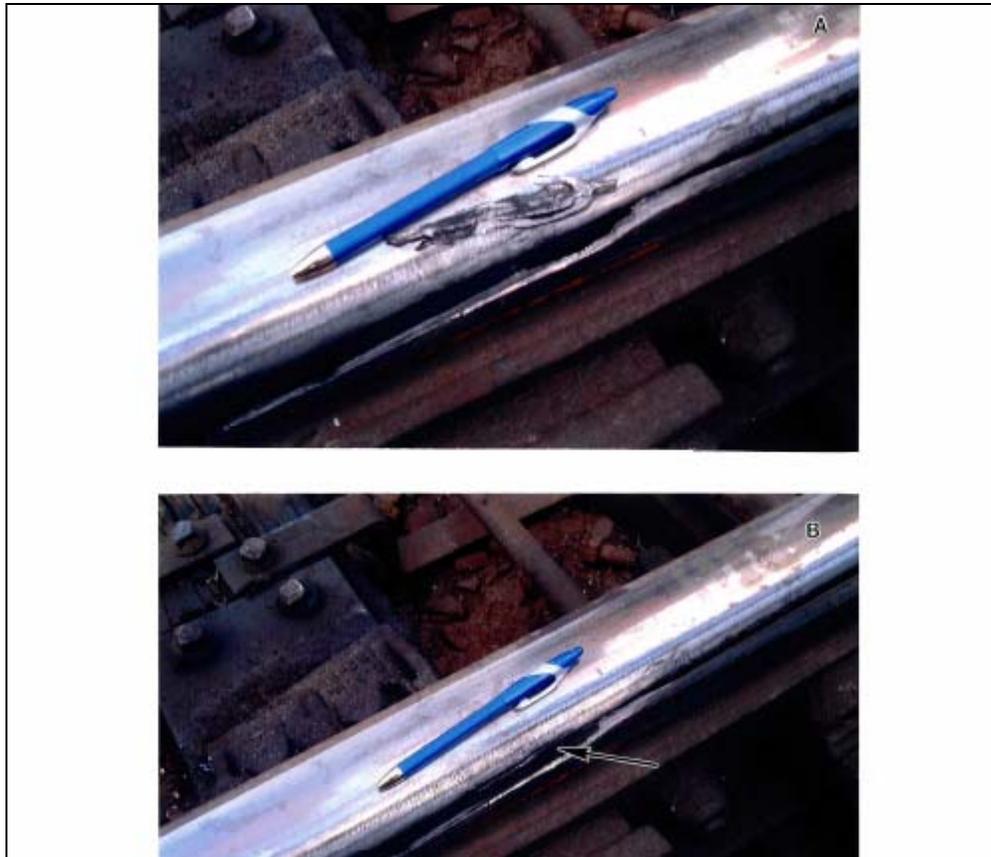
Un petit morceau de l'aiguille gauche de la voie Macdonald a été retrouvé entre la pointe d'aiguille et la contre-aiguille (voir les photos 1a et 1b). Le fragment, qui mesurait 9,4 cm de longueur et avait une largeur maximale de 1,5 cm, avait écaillé le métal sur une distance de 11,5 cm à 21,5 cm à partir de l'extrémité de la pointe. Des marques de roues relevées sur la pointe d'aiguille indiquaient qu'une roue avait roulé sur environ 18½ pieds le long du sommet de la pointe d'aiguille, avant de tomber entre la contre-aiguille et la pointe d'aiguille. Même si un morceau de la pointe d'aiguille s'est brisé, l'extrémité proprement dite de la pointe d'aiguille n'a pas été touchée.

**Photo 1a.** Morceau de la pointe d'aiguille qui s'est séparé

**Photo 1b.** Position originale du fragment placé entre la pointe d'aiguille et la contre-aiguille (flèche)

- Le morceau s'est séparé de la lame d'aiguille par suite de l'application d'un effort excessif. Les surfaces restantes du morceau qui s'est séparé étaient trop endommagées pour qu'on puisse se prononcer sur la présence ou la nature d'une défaillance progressive préexistante.
- Les propriétés du matériau correspondent à celles d'un acier légèrement allié à forte teneur en carbone qui a été soumis à un traitement thermique de type perlitique. L'examen n'a révélé la présence d'aucun défaut du matériau.

Après l'accident, on a meulé la pointe d'aiguille pour lui redonner son profil et on a ajusté les tringles d'accouplement. La pointe d'aiguille est demeurée en service jusqu'à ce qu'on remplace les pointes d'aiguille et le cœur de croisement de l'aiguillage de liaison de la voie Macdonald, ainsi que le secteur des pointes d'aiguille de l'aiguillage de liaison n° 13, de 136 livres, de la voie Connaught. Dans la liaison et à l'est de celle-ci, les dommages causés à la voie ont été minimes, mais on a dû poser un panneau de voie de 400 pieds, remplacer les rails sur une distance de 1 400 pieds et épandre le contenu de quatre wagons de ballast, pour réparer les dommages du côté ouest de la liaison.

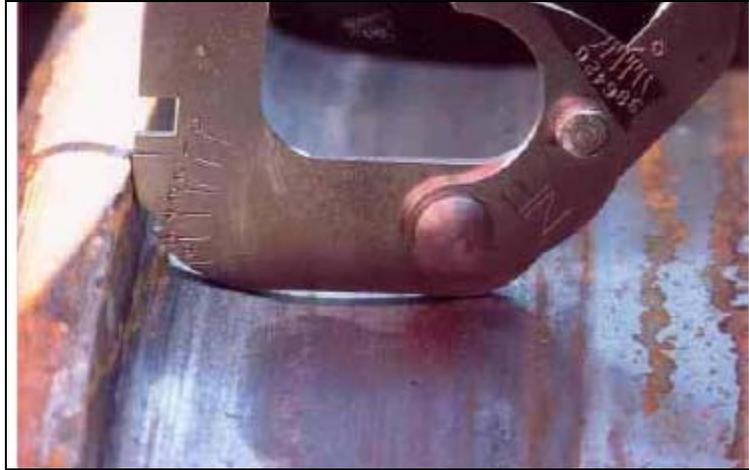
Le boudin de la roue R1 mesurait 19/64 pouce de hauteur. On doit retirer une roue du service quand la hauteur de son boudin est de 1/2, d'après le "Why Made Code 64 Rule 41 of the AAR Field Manual (code des réformes 64 relatif à la règle 41 du Field Manual de l'AAR). Dans la partie II du RISVV, intitulée Défauts compromettant la sécurité, on lit à l'alinéa 9.1 (g) qu'une roue ne doit pas être maintenue en service si la hauteur du boudin de la roue, mesurée à partir de la table de roulement jusqu'au sommet du boudin, dépasse 1/2 pouce. La roue diagonalement opposée, soit la roue L2, avait une hauteur de boudin de 15/16 pouce. Le boudin de la roue R1 était un boudin droit de 13/16 pouce, comme on peut le voir dans la photo 2. Le "Why Made Code 62 Rule 41 of the AAR Field Manual" précise qu'un boudin plat dont la surface verticale est de 1 pouce ou plus, doit être remplacé. Le RISVV ne prévoit rien au sujet des roues ayant un boudin droit.

**Photo 2.** Roue R1 sur laquelle on a appliqué un calibre de mesurage du boudin droit

excessive contre la pointe d'aiguille. La bande circulaire de fissures superficielles sur la table de roulement de la roue R1 dénotait un possible braquage du bout B de la voiture. Cette condition a vraisemblablement contribué à l'usure du boudin droit de la roue R1 avant, ce qui indique que le boudin a chevauché la face intérieure du rail.

Même si l'usure de la roue R1 ne nécessitait pas qu'on retire la roue du service, d'après les règles de l'AAR concernant l'échange de wagons, ou même si elle n'avait pas atteint une valeur critique au sens du RISVV, le boudin droit de la roue R1, contrairement à celui d'une roue neuve, était complètement en contact avec la pointe d'aiguille, ce qui a entraîné une contrainte excessive qui a causé la rupture d'un morceau de l'aiguille. Le bout brisé de la pointe d'aiguille est resté coincé entre la pointe d'aiguille et la contre-aiguille, et la roue R1 a chevauché la pointe d'aiguille et est retombée entre la pointe d'aiguille et la contre-aiguille, déraillant et faisant dérailler la voiture précédente, n° RMR 5558. Les cinq voitures qui suivaient la voiture n° RMR 3237 ont alors « forcé l'aiguille » et ont déraillé elles aussi.
