RAPPORT D'ENQUÊTE FERROVIAIRE
R07D0111

COLLISION À UN PASSAGE À NIVEAU

DU TRAIN DE VOYAGEURS NUMÉRO 35
EXPLOITÉ PAR VIA RAIL CANADA INC.

LE 17 DÉCEMBRE 2007

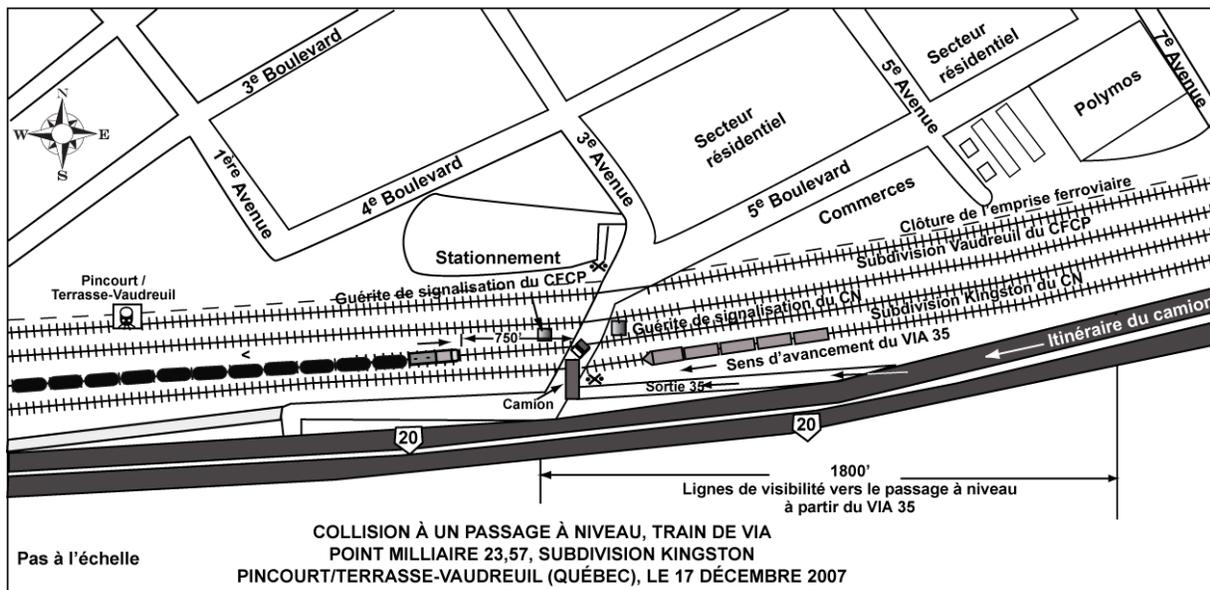
Tandis que le VIA 35 est dans la courbe, les membres de l'équipe aperçoivent le passage à niveau à environ 1800 pieds à l'ouest. Le mécanicien de VIA remarque un tracteur à semi-remorque (le camion) faisant face au nord, qui est immobilisé sur le passage à niveau, tandis que le train M31031-16 du CN (CN 310) en direction est semble être stationnaire sur la voie nord, à l'ouest du passage à niveau (voir la figure 2).

Figure 2. Diagramme du lieu de l'accident

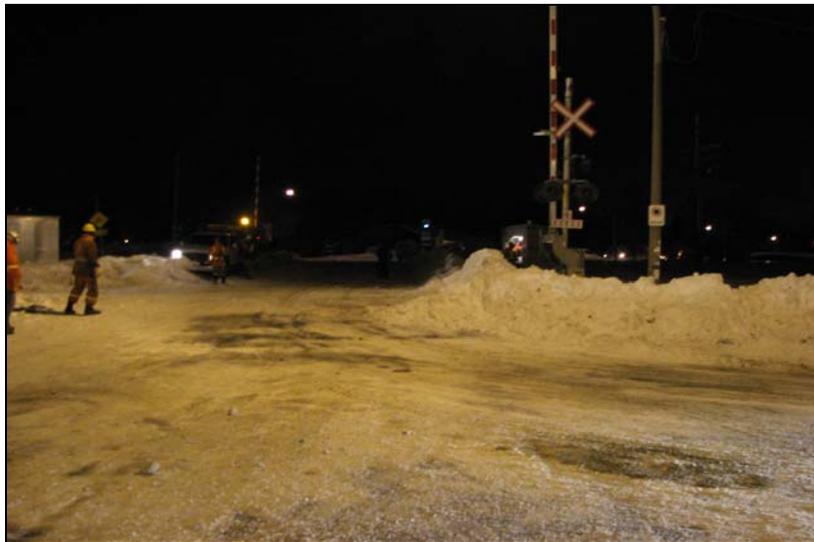
Durant les opérations de déneigement, la plus grande partie de la neige avait été poussée vers le côté de la chaussée et avait formé des bancs de neige atteignant quatre pieds de hauteur. La largeur de la chaussée de la 3^e Avenue était rétrécie en raison de la présence de ces bancs de neige. La surface du passage à niveau était enneigée et glacée. On a relevé des marques de pneus sur le côté d'un banc de neige situé à l'angle sud-est de la sortie 35 et de la 3^e Avenue, près du mât de signalisation et de la barrière du passage à niveau du CN (voir la photo 1).

Photo 1. Bancs de neige à l'angle sud-est du passage à niveau

Après la forte tempête de neige de la veille, la neige avait été poussée vers le côté de la chaussée et un gros banc de neige avait été laissé à l'angle sud-est de la sortie 35 et de la 3^e Avenue. En outre, le conducteur n'avait jamais emprunté ce passage à niveau et n'était pas au courant de l'angle du passage à niveau. Par conséquent, quand il a tourné pour s'engager sur la 3^e Avenue, le train arrière de la remorque s'est enlisé dans le banc de neige. Le tracteur avait besoin d'un surcroît d'adhérence pour continuer d'avancer. Toutefois, faute de produits de déglacage et d'abrasifs, la surface du passage à niveau était glacée et les roues arrière du tracteur ont commencé à patiner, de sorte que le camion s'est retrouvé immobilisé sur la voie ferrée et a été heurté par le train de VIA 3 minutes 40 secondes plus tard. Le fait que le camion ait été équipé d'un enregistreur de données de conduite et que cet enregistreur ait été activé a permis de connaître avec précision l'heure à laquelle le camion s'est immobilisé et de faire une reconstitution exacte de la chronologie de l'accident.

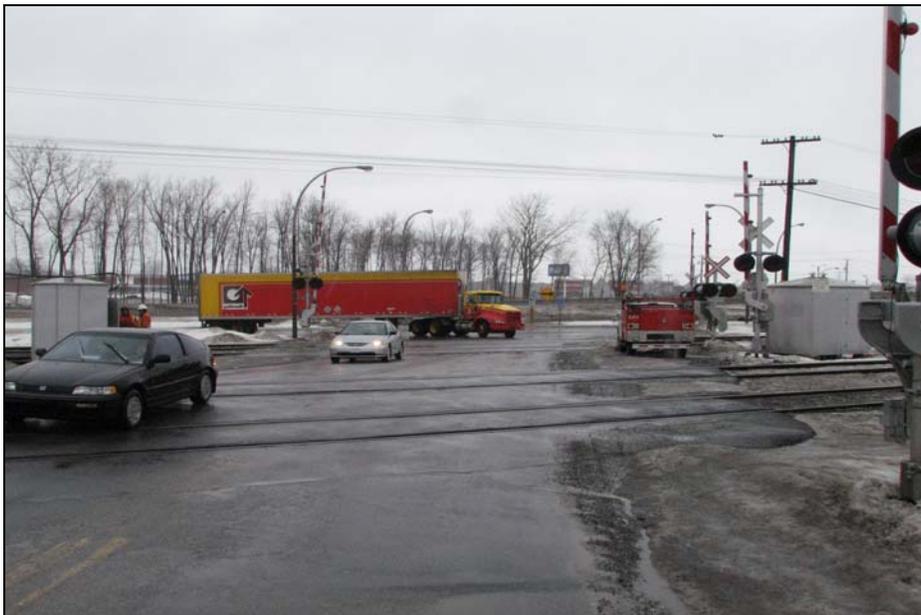
Le passage à niveau est le principal accès à la gare de trains de banlieue et à la ville de Terrasse-Vaudreuil. Les voies du CN et du CFCP passent entre le secteur résidentiel de Terrasse-Vaudreuil et l'autoroute 20. Le passage à niveau est identifié comme étant situé au point milliaire 23,57 de la subdivision Kingston du CN et au point milliaire 18,07 de la subdivision Vaudreuil du CFCP. Les véhicules roulant en direction ouest sur l'autoroute 20 accèdent à Terrasse-Vaudreuil en passant par la 3^e Avenue. Ils doivent prendre la sortie 35, continuer jusqu'au panneau d'arrêt, puis tourner à droite. La 3^e Avenue est orientée dans l'axe nord/sud et forme un angle de 70 degrés avec la bretelle de la sortie 35 et les voies ferrées. Pour réussir à tourner à cet endroit, même dans des conditions idéales, un tracteur à semi-remorque doit faire un virage large et empiéter sur le côté gauche de la 3^e Avenue (voir la photo 2).

Photo 2. Virage à droite pour accéder à la 3^e Avenue à partir de la sortie 35

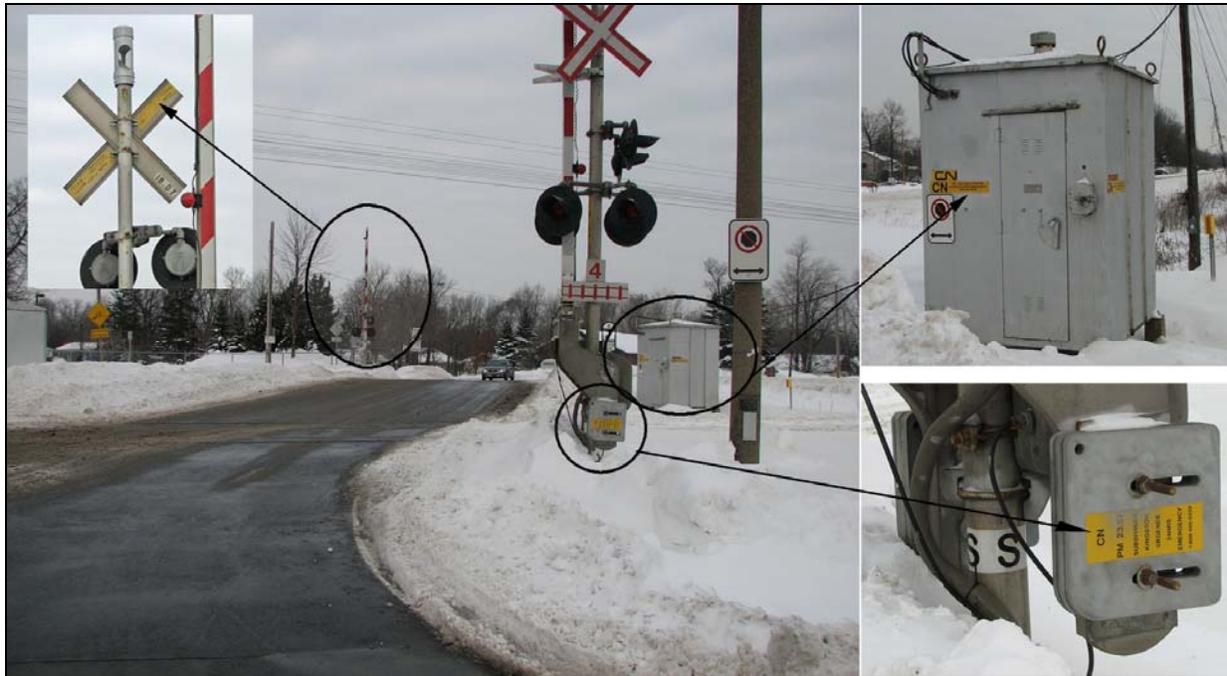
Le CN appose un numéro de téléphone d'urgence (1-800-465-9239), le point milliaire et la subdivision où se trouve le passage à niveau sur une affiche (de 4 pouces sur 24 pouces) qui se trouve au dos des croix d'avertissement des passages à niveau publics sans signalisation et sur les barrières et les guérites de signalisation des passages à niveau publics automatisés. Le CFCP appose un numéro de téléphone d'urgence (1-800-716-9132) et le numéro à cinq chiffres de Transports Canada correspondant au numéro du passage à niveau sur une affiche semblable qui se trouve au dos des croix d'avertissements de tous les passages à niveau publics (voir la photo 3).

Photo 3. Emplacement de l'information sur les numéros d'urgence au passage à niveau, vu du sud

Comme le conducteur n'avait jamais emprunté ce passage à niveau et n'était pas au courant du volume de trafic ferroviaire, il n'a pas saisi l'urgence de la situation. Le conducteur a d'abord pensé à libérer le camion, après quoi il s'est préoccupé du CN 310 qui arrivait à proximité, et n'était pas au courant que le VIA 35 approchait aussi. Bien que l'information sur les numéros d'urgence était affichée, l'affiche était petite, n'était pas bien visible et était située à des endroits

différents de part et d'autre du passage à niveau. Par conséquent, le conducteur ne l'a pas vue et ne l'a pas cherchée puisqu'il ignorait que ce genre d'information était affiché aux passages à niveau.
