**RAPPORT D'ENQUÊTE FERROVIAIRE
R07M0017**

DÉRAILLEMENT EN VOIE PRINCIPALE

**CANADIEN NATIONAL
TRAIN DE MARCHANDISES N° M-30711-02
POINT MILLIAIRE 123,5 DE LA SUBDIVISION NAPADOGAN
JUNIPER (NOUVEAU-BRUNSWICK)
LE 3 MARS 2007**

Rapport numéro R07M0017

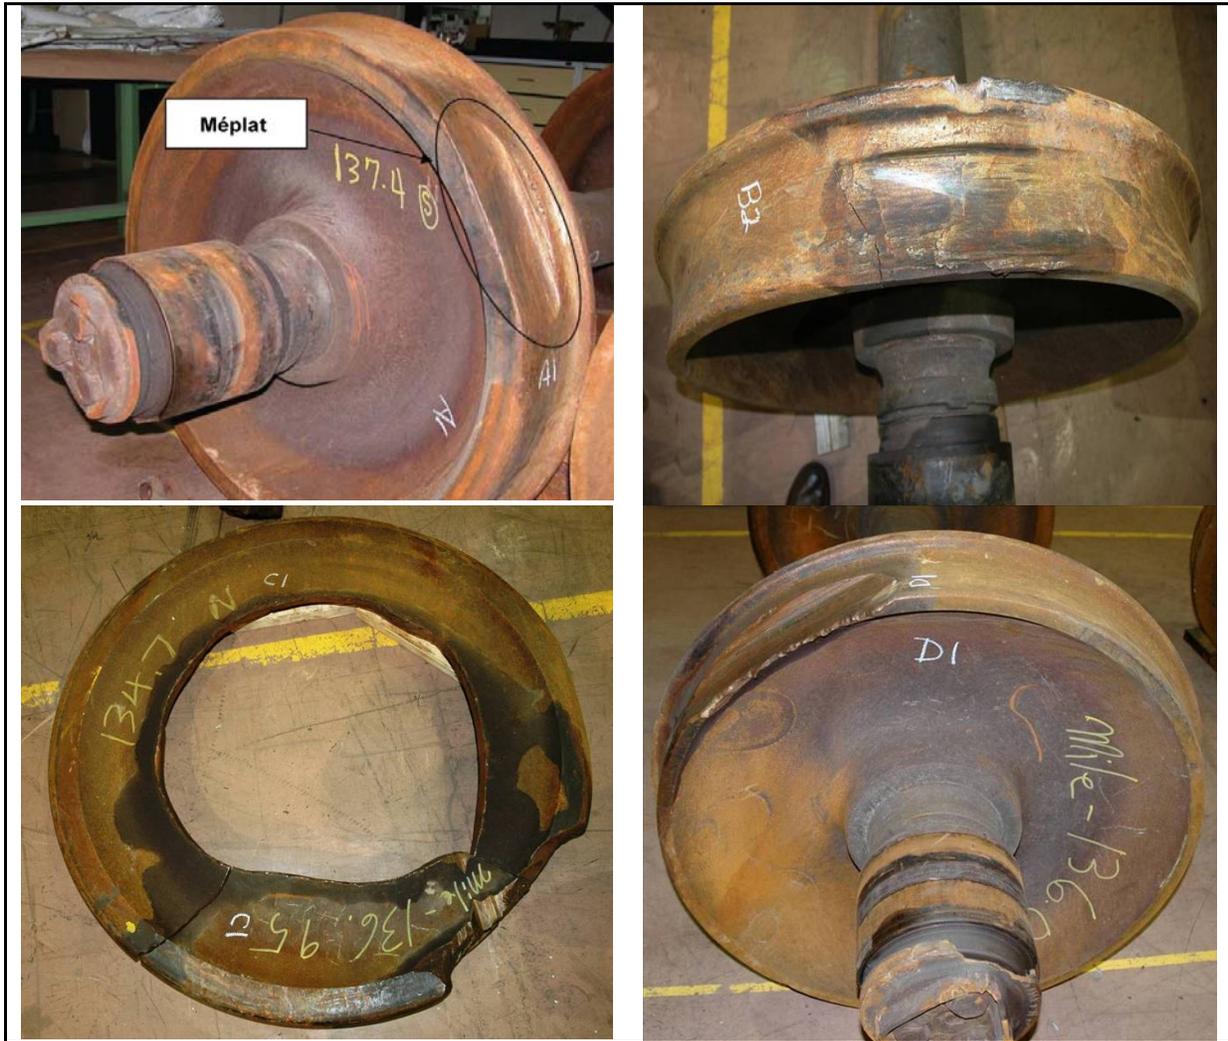
L'examen du dossier de réparation du wagon n'a pas fait ressortir de problèmes inhabituels affectant son installation de freinage ou les organes de roulement connexes. Les quatre essieux montés endommagés qui provenaient de ce wagon montraient des plats mesurant de 12 à 16 pouces de longueur, et avaient subi des dommages qui avaient entraîné la rupture des toiles et des jantes des roues (pour plus de détails, voir la figure 2 et l'annexe B). Les essieux montés, les fragments, les distributeurs de freinage, le frein à main, le régleur de semelle de frein et le robinet de retenue ont été envoyés pour examen au laboratoire technique du BST (rapport n° LP 046/2007, intitulé *Examination of Wheel and Brake Components*, portant sur l'examen des roues et des pièces de frein. On peut obtenir ce rapport en s'adressant au Bureau de la sécurité des transports du Canada).

Figure 2. Quatre essieux montés endommagés provenant du wagon n° CRDX 7735, qu'on a retrouvés sur les lieux du déraillement

Les plats sur la table de roulement sont normalement associés à des défauts de fonctionnement des freins, et à plus forte raison lorsqu'ils sont au nombre de quatre, qu'ils ont une forme similaire et qu'ils affectent les roues d'un même wagon et, comme dans ce cas précis, qu'ils ont de grandes dimensions (mesurant de 12 à 16 pouces de longueur). Une défectuosité d'une pièce des organes de roulement d'un wagon peut causer l'enrayage d'une ou de deux roues du même bogie (ou du même wagon) ou les empêcher de tourner de la façon voulue, mais le fait que les quatre roues aient toutes été affectées par des plats de grandes dimensions indique clairement que le wagon a subi un problème de fonctionnement de ses freins. L'absence de dommages sur la voie entre Moncton et Juniper et le fait que les quatre détecteurs de roues chaudes et un détecteur de défauts de roues n'aient pas envoyé de messages d'alarme, indiquent que les freins n'étaient pas bloqués en position de serrage lorsque le train a quitté Moncton, ni en cours de route.

1. Le déraillement a résulté de la rupture d'une roue du wagon n° CRDX 7735, qui était affectée par un plat sur sa table de roulement.
2. La présence des plats sur la table de roulement était due à un mauvais fonctionnement des freins à air du wagon, attribuable au grippage d'un robinet à tiroir de la portion servant au serrage gradué.

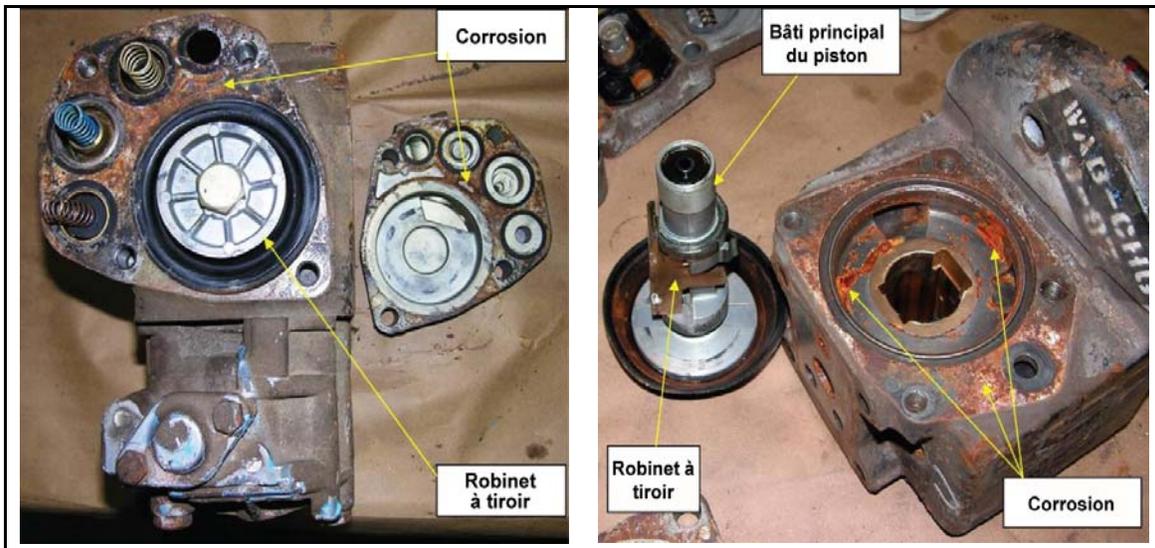
Figure 3. Corrosion relevée sur les pièces internes de la valve de commande de frein.

Le fait que la portion de serrage gradué n'ait pas passé avec succès les essais au banc à cause du grippage d'un robinet à tiroir donne à penser que cette défectuosité a pu empêcher le desserrage des freins à air. La corrosion relevée sur certaines des pièces internes est la preuve que de l'humidité était présente à l'intérieur des mécanismes internes du robinet. Comme on a procédé à un serrage modéré des freins (réduction de 17 livres par pouce carré de la pression de la conduite générale) lors de l'arrêt à Juniper, il est aussi possible que la présence de corrosion, même minime, dans le robinet à tiroir, ait rendu le robinet davantage sujet au grippage. Bien qu'il soit impossible de déterminer avec précision la cause du grippage du robinet à tiroir, la présence de plats de grandes dimensions sur la table de roulement des quatre roues est un

indice qui dénote un mauvais fonctionnement des freins à air du wagon. L'examen et la mise à l'essai des robinets de retenue ont révélé que le robinet à tiroir de la portion de serrage gradué a grippé, empêchant ainsi les freins du wagon-trémie couvert n° CRDX 735 de se desserrer convenablement lors de l'arrêt du train à Juniper.

2. Étant donné que le dossier de réparation du wagon n° CRDX 7735 ne mentionnait aucun problème attribuable au freinage, et compte tenu de la quantité de corrosion qu'on a trouvée dans la portion de serrage gradué du dispositif de freinage, il est vraisemblable que le mauvais fonctionnement du robinet à tiroir du dispositif de freinage a été ponctuel.
