**RAPPORT D'ENQUÊTE FERROVIAIRE
R07V0109**

DÉRAILLEMENT SUR UNE VOIE NON PRINCIPALE

**KOOTENAY VALLEY RAILWAY (KVR)
MANŒUVRE 0700 TRAIL
POINT MILLIAIRE 19,0 DE LA SUBDIVISION ROSSLAND
TRAIL (COLOMBIE-BRITANNIQUE)
LE 23 AVRIL 2007**

Rapport numéro R07V0109

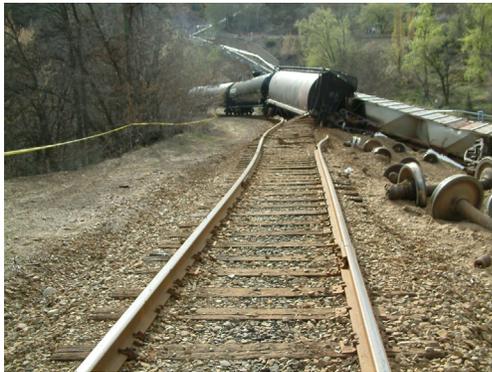
Les trois wagons-citernes de résidus n'ont pas déraillé et se sont immobilisés au point milliaire 19,2 (voir la figure 2 et la photo 1).

Photo 1. Déraillement au point milliaire 19,2

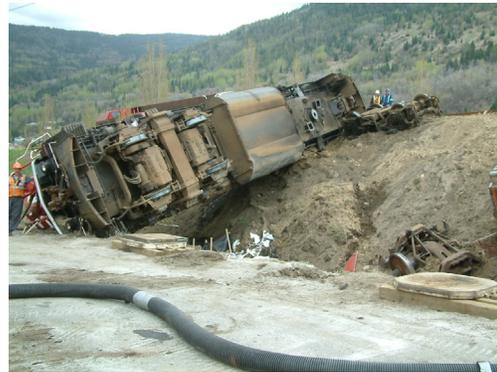
Les deux locomotives et le wagon-trémie qui restait se sont immobilisés après avoir déraillé à l'extérieur de la courbe, au point milliaire 19,038 (voir la photo 2).

Photo 2. Déraillement au point milliaire 19,038

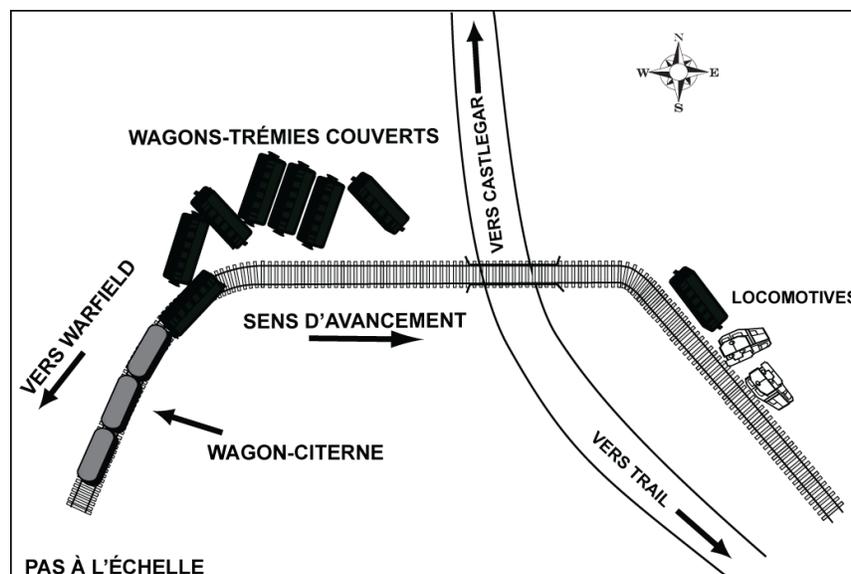
Figure 2. Lieux des déraillements
