RAPPORT D'ENQUÊTE FERROVIAIRE
R07W0042

**COLLISION DE TRAINS SUR UNE VOIE AUTRE QUE LA VOIE
PRINCIPALE**

**CANADIEN NATIONAL
MANŒUVRE DE TRIAGE À BUTTE
POINT MILLIAIRE 145,20 DE LA SUBDIVISION SPRAGUE
TRIAGE SYMINGTON, WINNIPEG (MANITOBA)
LE 13 FÉVRIER 2007**

Rapport numéro R07W0042

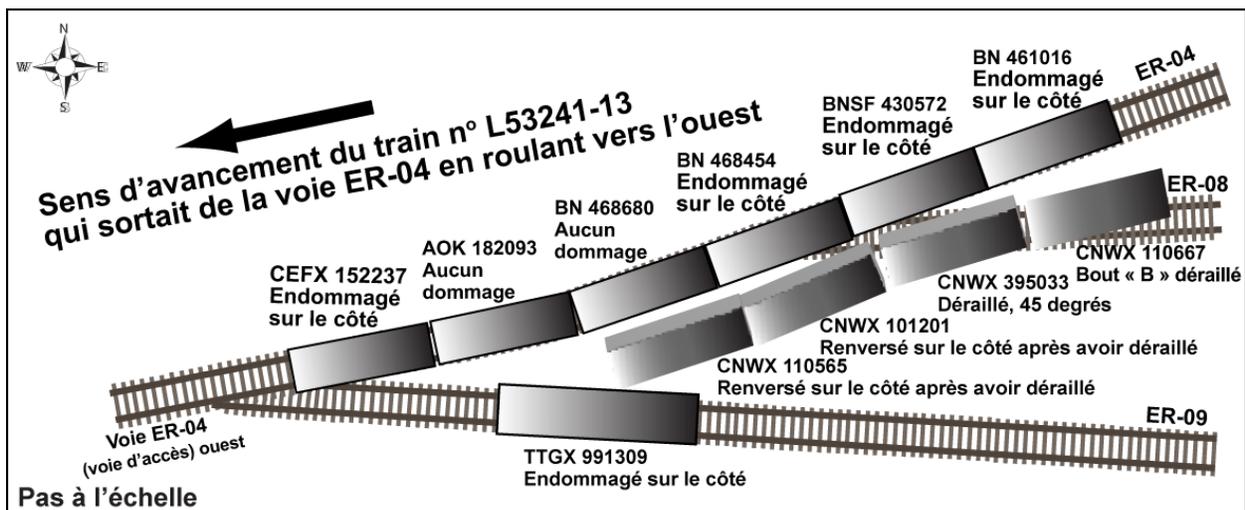
Figure 2. Diagramme représentant les lieux de l'accident

Une inspection ultérieure révèle que, du fait de la collision, quatre wagons-trémies couverts déchargés qui étaient à l'extrémité ouest de la manœuvre, ont déraillé. Les deux premiers wagons déraillés (n°s CNWX 110565 et CNWX 101201) sont renversés sur le côté, le troisième wagon (n° CNWX 395033) s'est immobilisé à un angle de 45 degrés, et le quatrième (n° CNWX 110667) est resté sur ses roues avec le bout « B » déraillé. Dans le train sortant, trois wagons-trémies couverts chargés de grain (n°s BN 468454, BNSF 430572 et BN 461016) et un wagon-trémie couvert vide (n° CEFX 152237) ont subi des dommages au côté lors de la collision. De plus, un wagon porte-automobiles stationnaire (n° TTGX 991309), qui faisait partie d'une tranche de wagons stationnés sur la voie ER-09 voisine, a été endommagé (voir la figure 2).

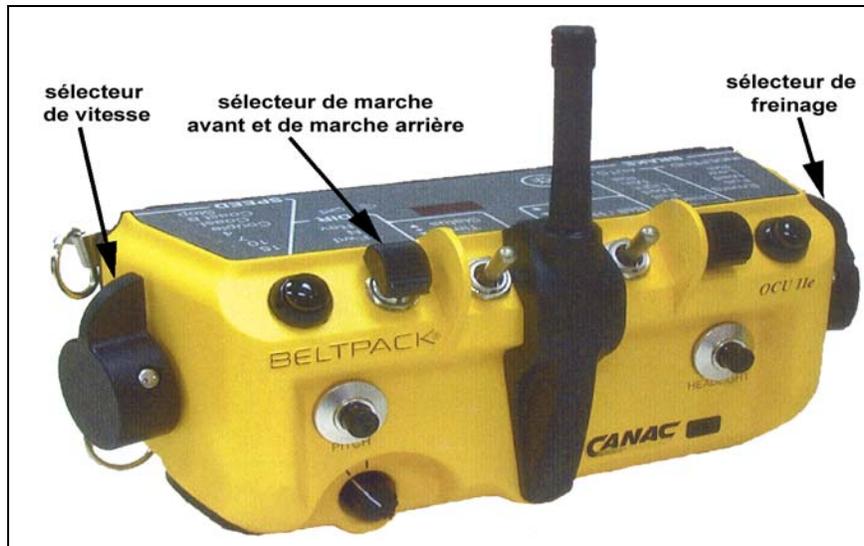
Photo 1. Unité de commande de la loco-commande Beltpack

2. L'unité de commande (UC) de la loco-commande Beltpack® est restée par inadvertance à la position de marche avant lorsque le mouvement s'est mis en marche.

En novembre 2007, le CN a émis un Bulletin pour le réseau, dans lequel on indique que, dès qu'ils ont donné un commandement quant au sens d'avancement et à la vitesse, les opérateurs des loco-commandes Beltpack® doivent vérifier visuellement si le mouvement obéit effectivement aux instructions reçus.

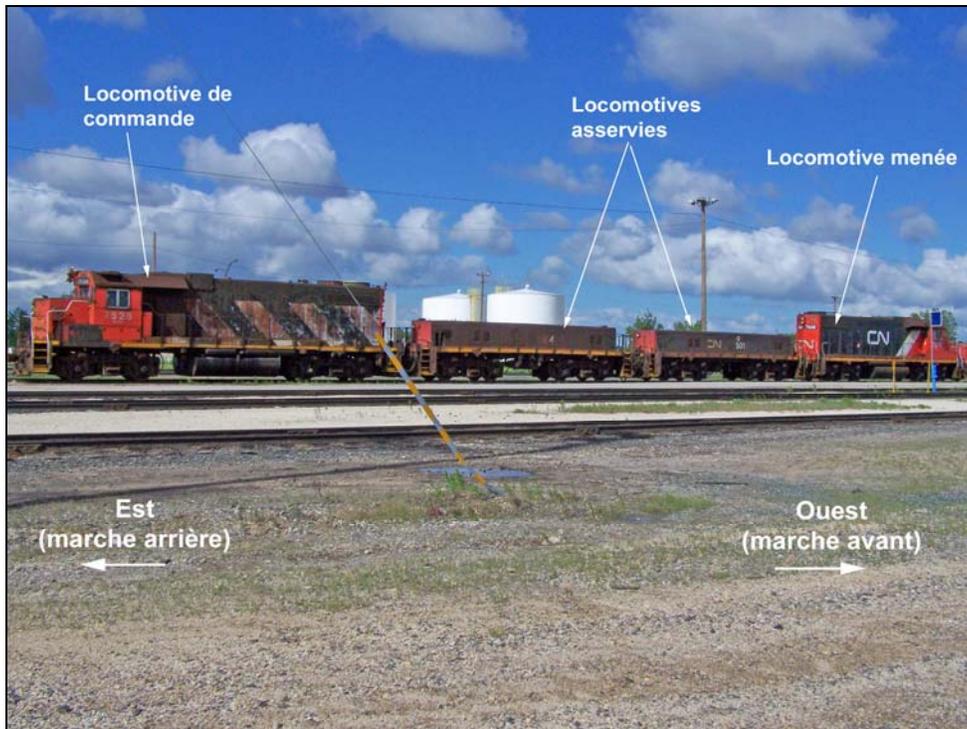
Photo 2. Agencement normal de la configuration de triage à butte au triage Symington

Cette configuration des manœuvres de triage à butte, dont l'apparence est symétrique, ne permet pas de déterminer le sens d'avancement en se basant sur l'apparence extérieure du groupe de traction.

1. Le fait de placer la cabine d'une locomotive de commande de façon que le capot long soit vers l'avant a pour effet d'accroître le risque de confusion au moment de choisir la direction que le train va prendre, à plus forte raison si le personnel d'exploitation a peu d'expérience.
