## **RAPPORT D'ENQUÊTE FERROVIAIRE**

**R08C0164**

### **DÉRAILLEMENT EN VOIE PRINCIPALE**

**CHEMIN DE FER CANADIEN PACIFIQUE**

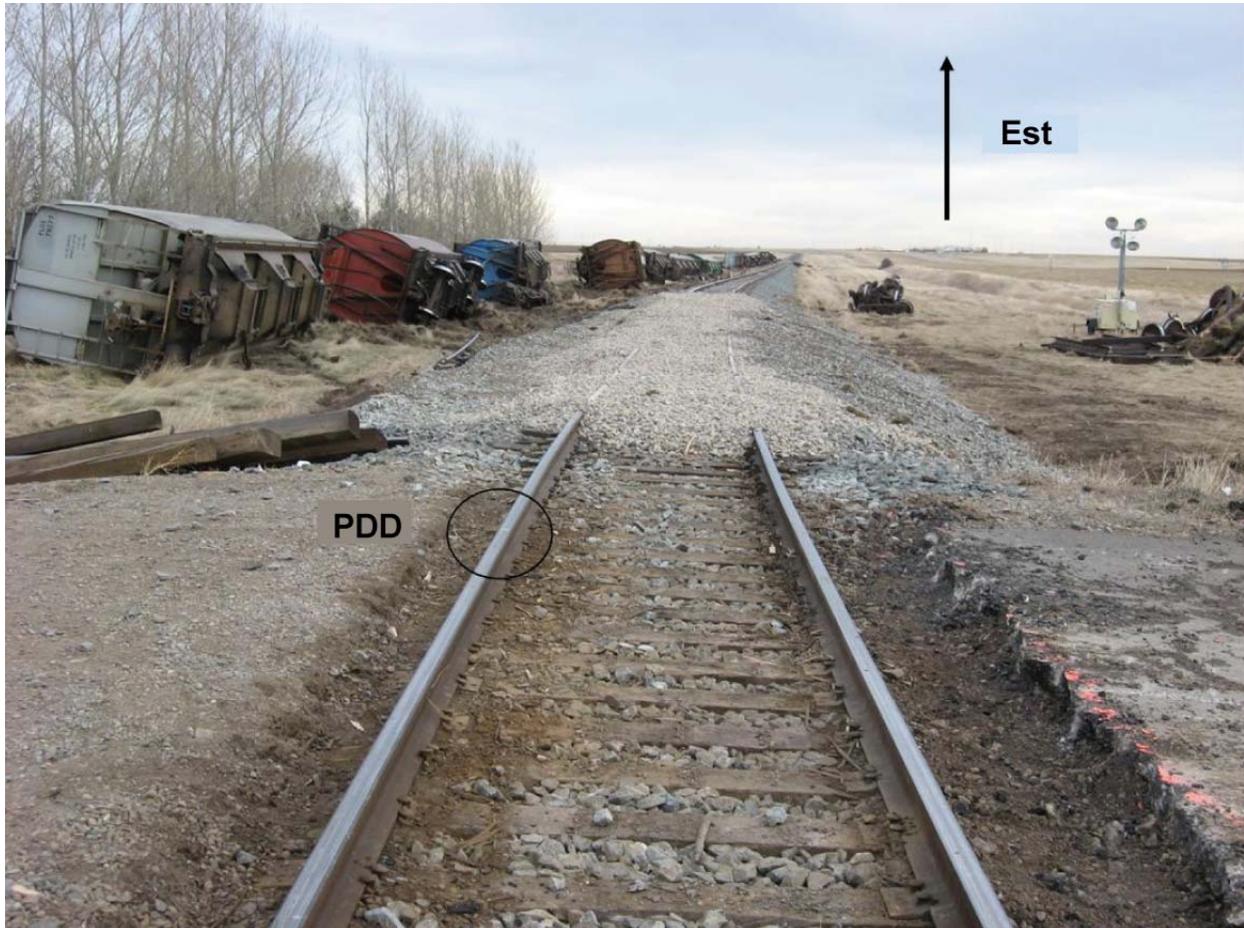
Après avoir émis le message d'urgence nécessaire et avisé le contrôleur de la circulation ferroviaire (CCF), le chef de train procède à une inspection et constate que 18 wagons au total, soit du 93<sup>e</sup> au 110<sup>e</sup> inclusivement, ont déraillé. Cinq des wagons sont restés sur leurs roues, et les 13 autres se sont renversés sur le côté, tous du côté nord de la voie ferrée (voir la photo 1).

**Photo 1.** Lieu du déraillement vu de l'ouest à partir du point de déraillement (après remise en état de la voie)

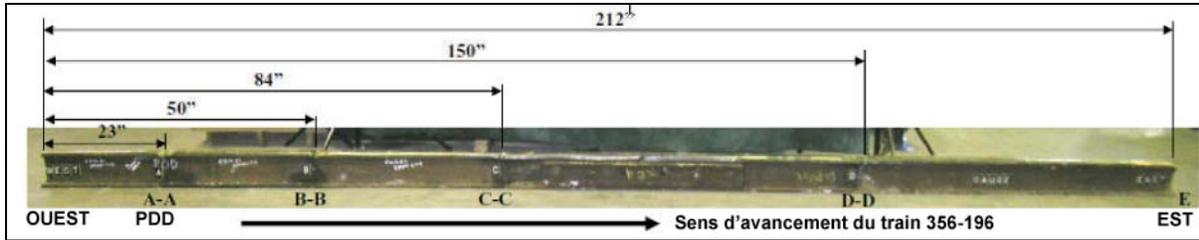
Le Bureau s'est entendu avec le CFCP pour faire examiner cinq morceaux appariés faisant partie d'un bout de 17 pieds et 8 pouces du rail nord qui comprenait le PDD, par le laboratoire d'essai du CFCP, à Winnipeg (voir la photo 2). L'extrémité ouest a été coupée et l'extrémité est s'était brisée. De l'ouest vers l'est, dans le sens d'avancement du train, des ruptures se sont produites à 23 pouces, 50 pouces, 84 pouces, 150 pouces et 212 pouces (extrémité est). Dans le quatrième morceau à partir de l'extrémité ouest, entre les troisième et quatrième ruptures, se trouvait un joint temporaire à quatre trous. L'analyse a révélé que trois des cinq ruptures montraient des fissures de fatigue (FF) préexistantes qui s'étendaient sur les faces de rupture à partir du congé de roulement, la plus grande de ces fissures se trouvant dans la première rupture à partir de l'extrémité ouest. La photo 3 (rupture A-A) montre une FF affectant environ 20 p. 100 de la section transversale du champignon du rail. Ce défaut préexistant a pris naissance dans une zone affectée par des microfissures et l'écaillage du champignon, qui a agi comme concentrateur des contraintes. Ces défauts ont entraîné une rupture fragile transversale et la défaillance du rail, au moment du passage du train. Le côté est de la rupture portait des marques d'impact. Compte tenu de la taille des FF et des marques d'impact violent, on considère que la rupture A-A a été le point de rupture primaire et le PDD.

Les quatre autres ruptures montraient aussi des marques d'impact, mais à un degré beaucoup moindre.

**Photo 2.** Vue du côté intérieur du rail nord, montrant les ruptures. C-C correspond à la position d'un joint à quatre trous.

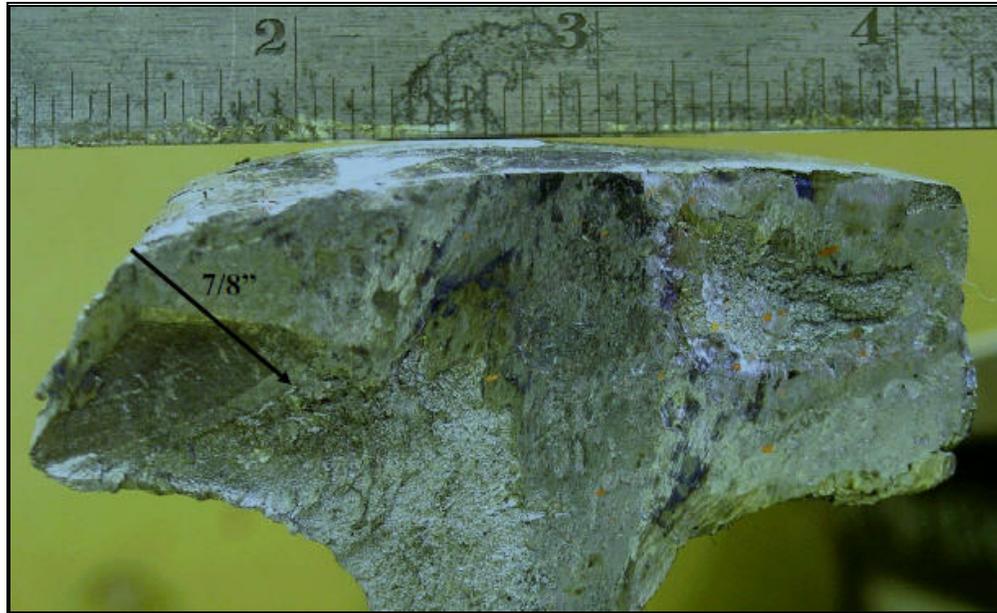
**Photo 3.** Gros plan de la face de rupture du côté ouest de la rupture A-A, montrant la fissuration de fatigue (FF) sur la face intérieure du rail.

La taille d'une fissure de fatigue est habituellement exprimée en fonction d'un pourcentage de la surface du champignon d'un rail neuf ou non usé. Dans le cas du rail récupéré sur les lieux du déraillement, la fissure de fatigue la plus grande couvrait 20 p. 100 de la surface du champignon d'un rail neuf.

On a relevé des défauts de fatigue préexistants, identifiés comme étant des fissures de fatigue, sur trois surfaces de rupture des bouts de rail récupérés. Le défaut le plus étendu, affectant 20 p. 100 de la section transversale du champignon, a été observé dans le congé de roulement du rail, sur la face de rupture ouest de la rupture A-A. Compte tenu des marques de martèlement qu'on trouvait aussi sur la face de rupture est, on a déterminé que la rupture A-A correspondait au PDD. Après s'être formée, la fissure de fatigue s'est étendue au fur et à mesure du passage des trains, faisant diminuer graduellement la résistance du rail et sa capacité de supporter les charges de roue. La propagation du défaut a entraîné une diminution de cette capacité de charge jusqu'à ce que le rail ne puisse plus supporter le poids du train et qu'il se brise et cause le déraillement du train, ce qui a ensuite entraîné les ruptures multiples du rail.

Le Chemin de fer Canadien Pacifique a ordonné qu'on fasse preuve d'une vigilance accrue pendant les inspections de la voie et des rails dans les passages à niveau. On devra aussi planifier le meulage des rails aux croisements où l'état de la surface des rails nuit à une détection efficace des défauts du rail.
