RAPPORT D'ENQUÊTE FERROVIAIRE R08T0029

DÉRAILLEMENT EN VOIE PRINCIPALE

**COMPAGNIE DE CHEMINS DE FER NATIONAUX DU CANADA
TRAIN DE MARCHANDISES N° M39671-14
POINT MILLIAIRE 33, 24 DE LA SUBDIVISION OAKVILLE
ALDRSHOT (ONTARIO)
LE 18 FÉVRIER 2008**

Rapport numéro R08T0029

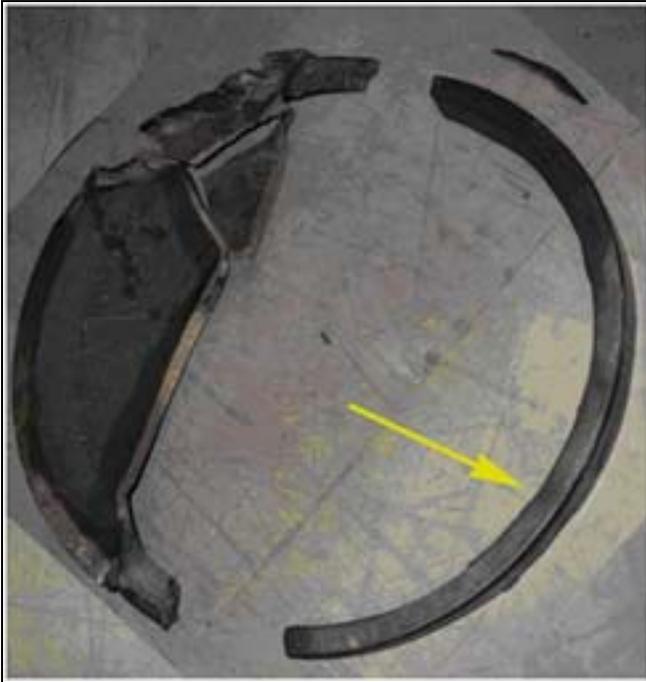
L'inspection de la voie à l'ouest des lieux du déraillement a permis de retrouver un gros morceau de jante de roue en forme de « C » (voir la photo 1a) ainsi que des marques d'impact de roues sur le champignon du rail sud, sur le tronçon sud de la voie (voir la photo 1b), aux environs du point milliaire 0,6 de la subdivision Dundas. À cet endroit, le train sortait d'une courbe vers la droite à un point où les voies du CN croisent la route 403 avant d'entrer dans un triangle de tournage menant à la subdivision Oakville, à Bayview (voir la figure 2).

Photo 1a. La flèche jaune pointe vers le morceau de roue brisée qui a été récupéré au point milliaire 0,6 de la subdivision Dundas.

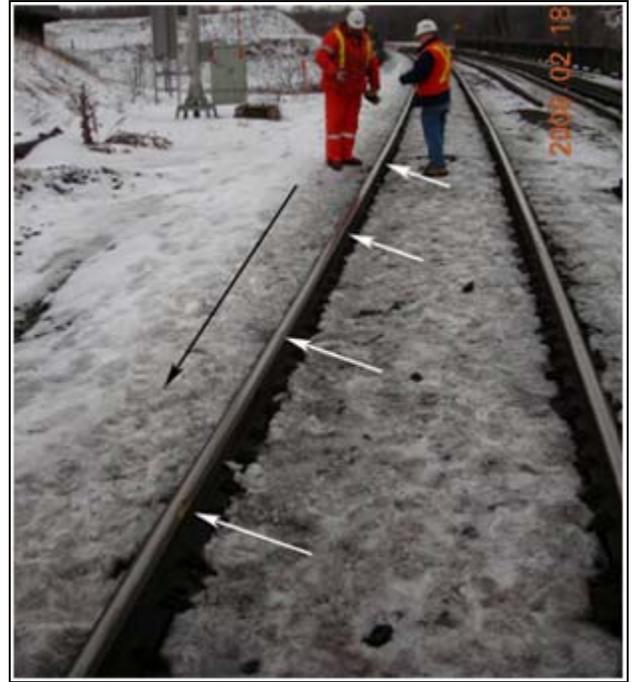
Photo 1b. Point milliaire 0,06 de la subdivision Dundas. La flèche noire correspond au sens d'avancement du train. Les flèches blanches pointent en direction des marques d'impact qu'on a relevées du côté intérieur du rail sud du tronçon sud de la voie.

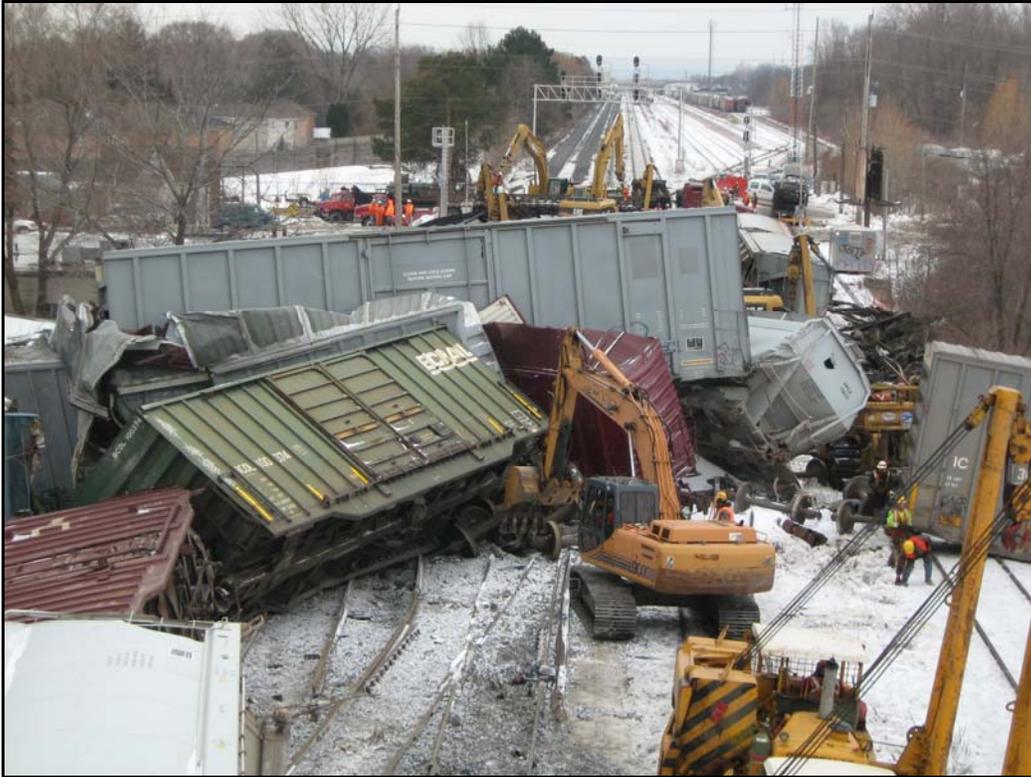
Photo 2. Déraillement d'Aldershot vu de l'est

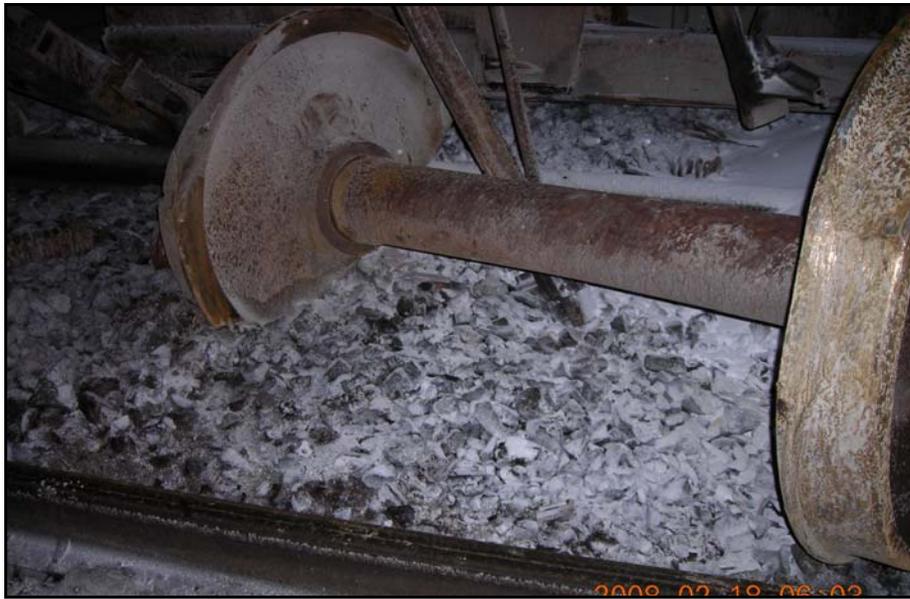
Photo 3. Essieu monté portant des roues à toile droite, dont une des roues est brisée, qu'on a retrouvé à l'endroit où des wagons avaient déraillé

- la roue à toile droite s'est brisée lorsqu'une grande section de la table de roulement, du côté extérieur de celle-ci, s'est séparée de la roue à la suite de l'allongement en surcharge de fissures de fatigue, consécutif à des contraintes de martèlement.

- la fissuration par fatigue était apparue dans le matériau de la table de roulement, à environ 0,40 pouce sous la surface de roulement de la roue.
- aucune anomalie d'ordre métallurgique n'a été observée au point d'origine de la fissuration.

- les ruptures secondaires de la toile de la roue ont toutes été causées par une surcharge.
- à une température de 5 °C, la ténacité du matériau de la roue à toile droite qui s'est brisée était environ la moitié de celle du matériau d'une roue à toile courbe utilisée en comparaison.

- même si la fracture progressait depuis un certain temps, elle avait une origine interne et elle a été indétectable jusqu'au moment de la rupture.
- la rupture de la roue a été soudaine et catastrophique.

3. Les fortes charges d'impact qui s'exerçaient sur la portion extérieure de la surface de la table de roulement ont causé la séparation d'un grand morceau, en forme de « C », du rebord extérieur de la jante de la roue, par suite d'une surcharge instantanée. La séparation, dans une roue dont la ténacité et la capacité d'absorption des impacts étaient compromises, a résulté d'une fissuration sous-surfacique graduelle qui avait pris son origine dans une zone située sous la surface normale de contact entre les roues et les rails.

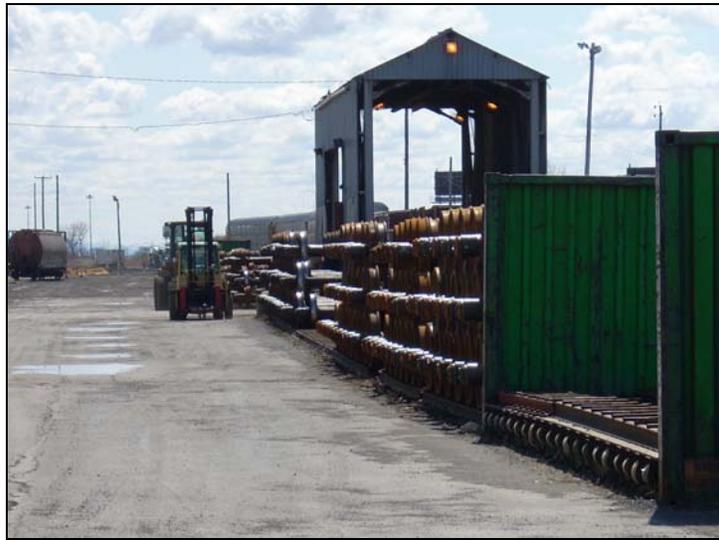
Quand le wagon n° ACFX 97330 est arrivé au triage Taschereau, il a été dételé du train et envoyé vers l'installation de réparation rapide, sur la voie W01 (voir la photo 4), où les roues devaient être remplacées. On a précisé le code de réparation applicable (code de « wagon défectueux »), à savoir WI (défauts de roues).

Photo 4. Installation de réparation rapide sur la voie W01

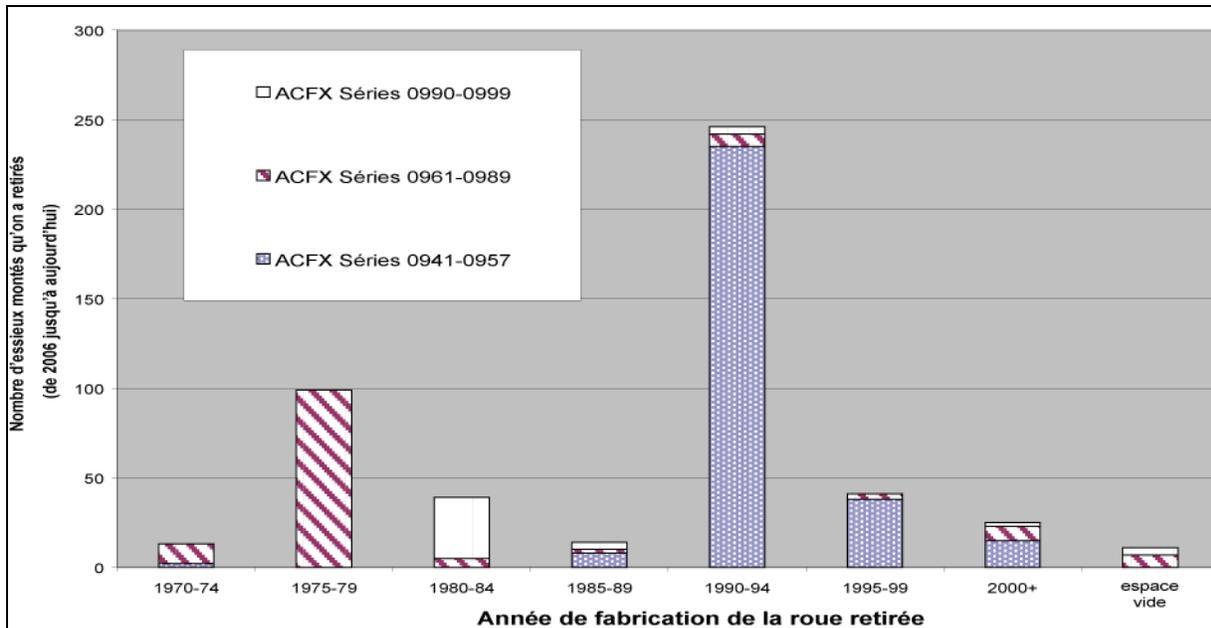
Cet échantillonnage a été suivi d'un examen plus poussé des remplacements de roues sur les wagons ACFX depuis 2006 (voir la figure 2). L'examen a révélé un nombre élevé de roues coulées entre les années 1975 et 1979 et lors d'années atypiques dans le cas de wagons des séries 0961 à 0989. Les wagons des séries 0990 à 0999 montraient un nombre élevé de roues coulées au cours des années 1980 à 1984 et ceux des séries 0941 à 0957 montraient un nombre anormal de roues coulées au cours des années 1990 à 1994. Les nombres élevés de roues coulées pendant les années 1975 à 1984 correspondent aux dates de construction des wagons.

Figure 4. Retrait par le CN d'essieux montés des wagons ACFX
