RAPPORT D'ENQUÊTE FERROVIAIRE
R08T0158

COLLISION À UN PASSAGE À NIVEAU ET DÉRAILLEMENT
DU TRAIN NUMÉRO 60
EXPLOITÉ PAR VIA RAIL CANADA INC.
AU POINT MILLIAIRE 138,21 DE LA SUBDIVISION KINGSTON
À MALLORYTOWN (ONTARIO)
LE 15 JUILLET 2008

Rapport numéro R08T0158

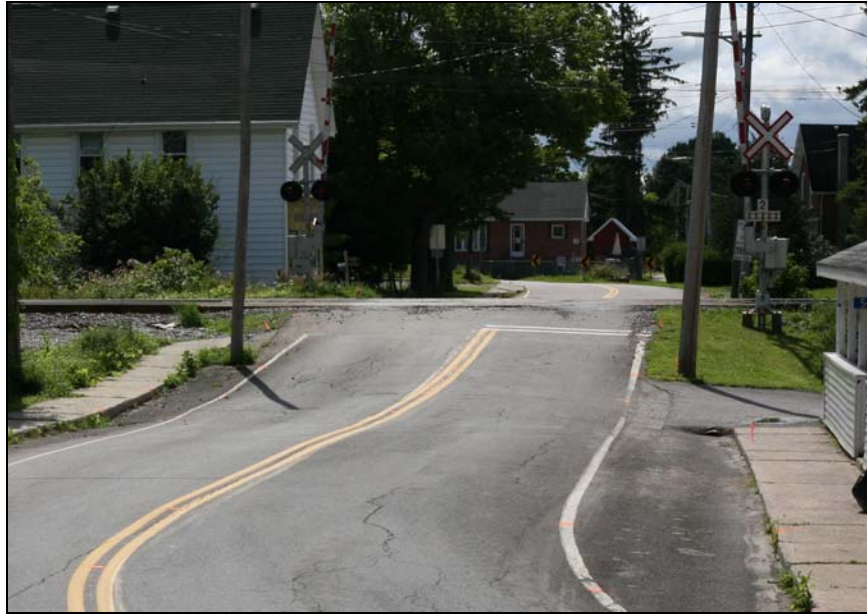
Photo 2. Passage à niveau du chemin Quabbin vers le sud

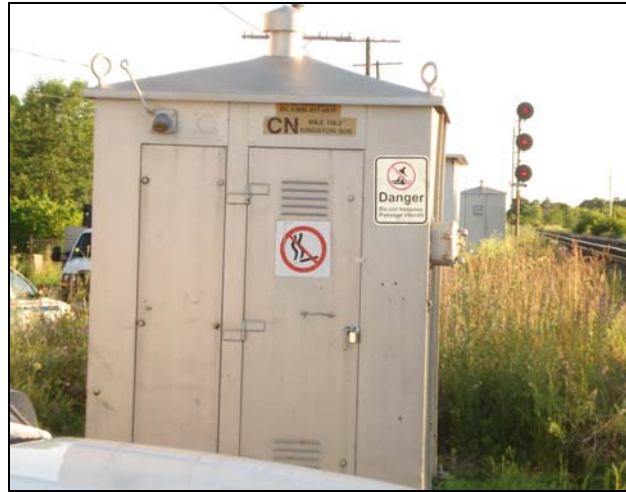
Le conducteur essaie de faire marche arrière, mais sans succès. Puis, on fait approcher le camion-citerne à eau de 20 tonnes de l'arrière du camion à plate-forme surbaissée. On relie les deux véhicules au moyen d'une chaîne, après quoi on essaie de nouveau de faire bouger le camion, mais en vain. Ces tentatives durent environ sept minutes. Aucun des conducteurs des véhicules ne remarque le numéro d'urgence 1-800 qui est affiché sur la guérite de signalisation (voir la photo 3).

Photo 3. Guérite de signalisation avec signaux en cas d'urgence

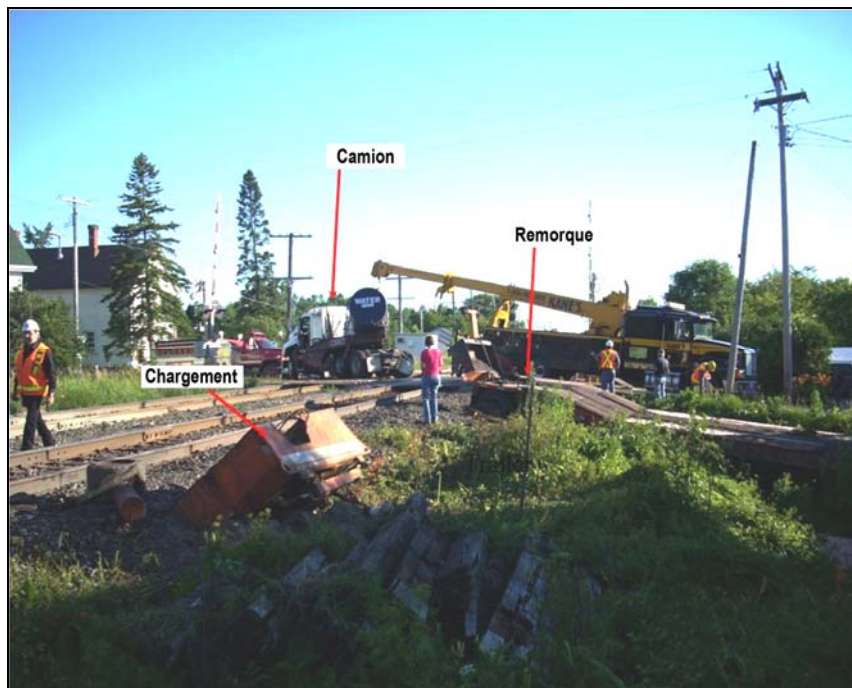
L'avant de la locomotive heurte le tracteur à semi-remorque entre l'essieu arrière et la portion avant de la remorque. Le tracteur se sépare de la remorque à plate-forme surbaissée et reste sur la chaussée, au sud du passage à niveau. La remorque est poussée vers le remblai de la chaussée, à côté de la voie nord. La planeuse glisse de la remorque et tombe à côté de celle-ci (voir la photo 4). La pièce de jonction de 270 kg qui relie la remorque au tracteur est arrachée, retombe sous la locomotive, et fait dérailler celle-ci. La pièce de jonction roule ensuite sous le train et fait dérailler le fourgon à bagages placé derrière la locomotive, enfonçant son plancher. Le train s'arrête à environ 2700 pieds (823 m) à l'est du passage à niveau.

Photo 4. Dommages subis par le camion à plate-forme surbaissée et son chargement

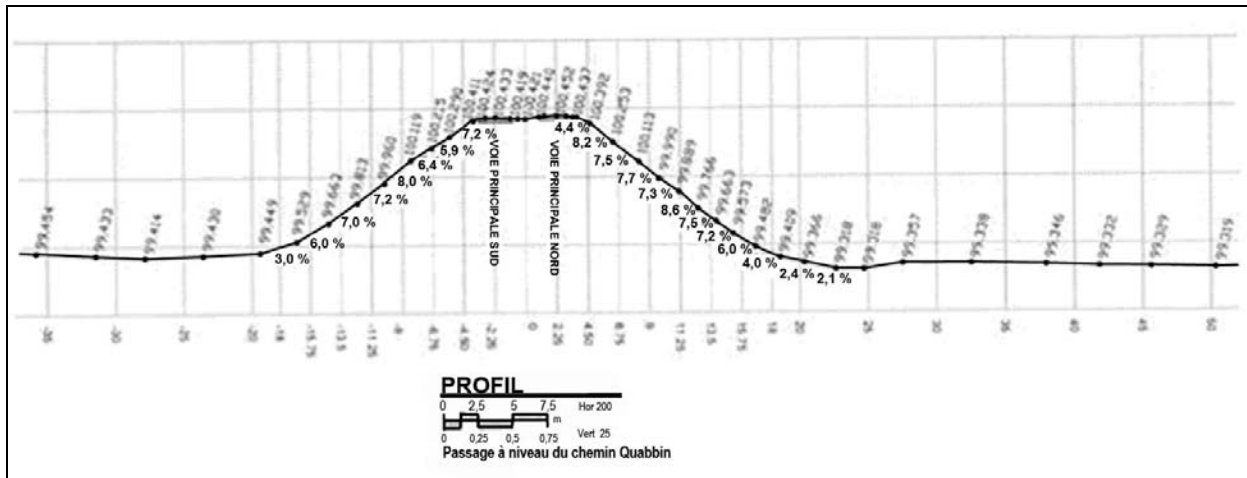
L'angle de croisement du passage à niveau était d'environ 65 degrés. La surface du passage à niveau entre les rails nord et sud les plus éloignés était faite d'asphalte et de madriers, et elle était en bon état. Un mesurage fait après l'accident a révélé que les déclivités du passage à niveau par rapport aux abords en direction sud et en direction nord étaient de 7,0 % et de 7,4 % respectivement (voir la figure 3).

Figure 3. Profil du passage à niveau du chemin Quabbin (source : Service de l'ingénierie du CN)

En 1966, la Direction de l'ingénierie de la Commission des transports du Canada (CTC) a déterminé que la déclivité moyenne des rampes était de 8,0 % pour l'abord nord-sud, et de 7,5 % pour l'abord sud-nord. Le 16 janvier 1967, la CTC a transmis aux Comtés unis de Leeds et Grenville et au CN une recommandation de la Direction de l'ingénierie qui proposait de réduire à 5 % la déclivité des abords des voies d'accès. Les dossiers d'entretien de la voie du CN indiquent que le passage à niveau avait fait l'objet de travaux de nivellement à plusieurs reprises entre 2002 et 2008, mais rien n'indique que ces travaux ont modifié considérablement le profil du passage à niveau. Transports Canada (TC) signale que la déclivité des rampes d'accès à ce passage à niveau est de 5 %.

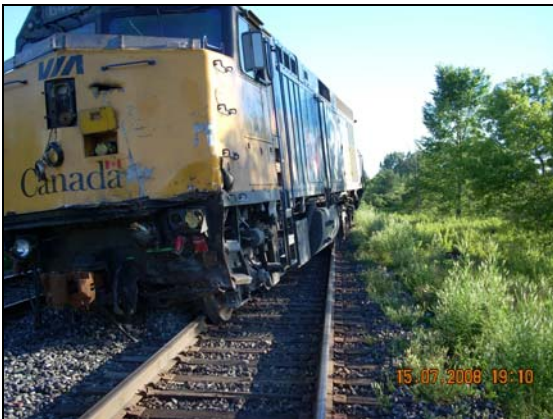
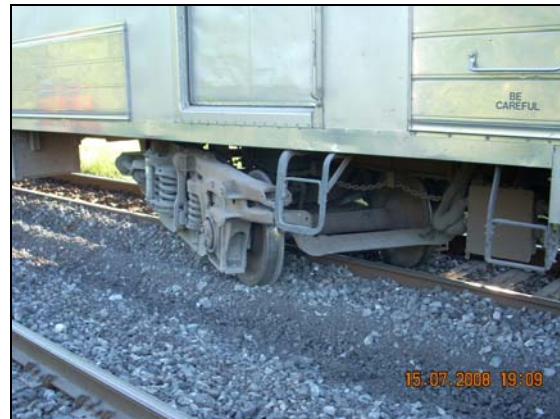
La voie principale nord a été endommagée sur une distance d'environ 2500 pieds. En raison de ces dommages, on a dû remplacer environ 600 traverses. L'avant de la locomotive a été lourdement endommagé, ainsi que ses organes de roulement (voir la photo 6a). Le bogie avant du fourgon à bagages a été endommagé (voir la photo 6b), ainsi que son plancher.

Photos 6a et 6b. Dommages au matériel roulant

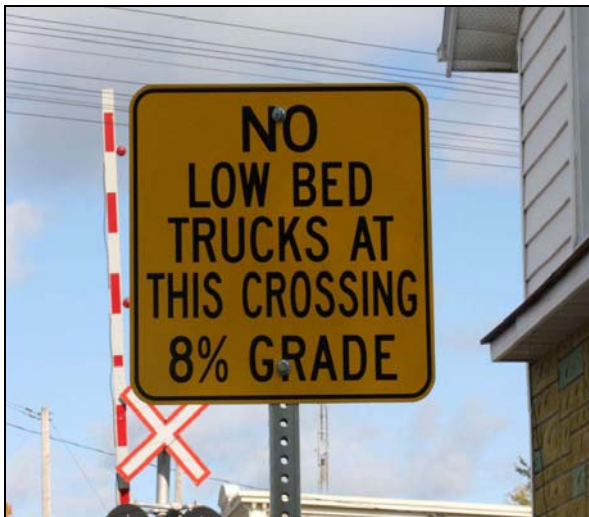
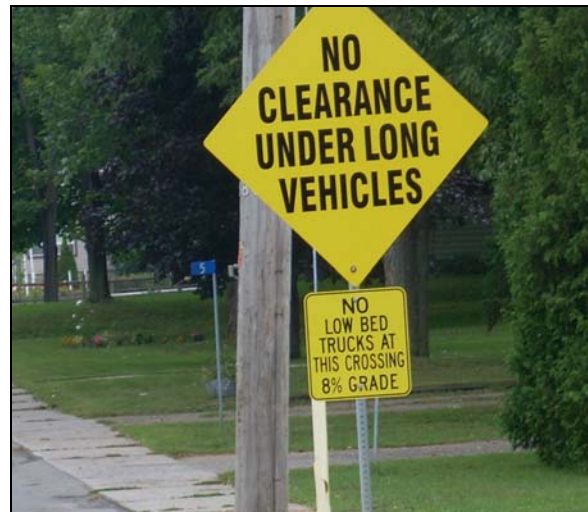
Photos 7a et 7b. Panneaux d'avertissement installés aux approches du passage à niveau du chemin Quabbin après l'événement

Les Comtés unis de Leeds et Grenville ont fait installer sur les abords routiers et aux alentours du passage à niveau du chemin Quabbin des panneaux de signalisation (voir les photos 7a et 7b) qui avertissent les conducteurs de véhicules à faible garde au sol qu'il y a un risque de rester immobilisé sur la surface du passage à niveau.
