**RAPPORT D'ENQUÊTE FERROVIAIRE
R08V0270**

DÉRIVE ET COLLISION HORS D'UNE VOIE PRINCIPALE

**KETTLE FALLS INTERNATIONAL RAILWAY
MISSION DE WANETA
POINT MILLIAIRE 141,20 DE LA SUBDIVISION KETTLE FALLS
WANETA (COLOMBIE-BRITANIQUE)
29 DÉCEMBRE 2008**

Numéro du rapport : R08V0270

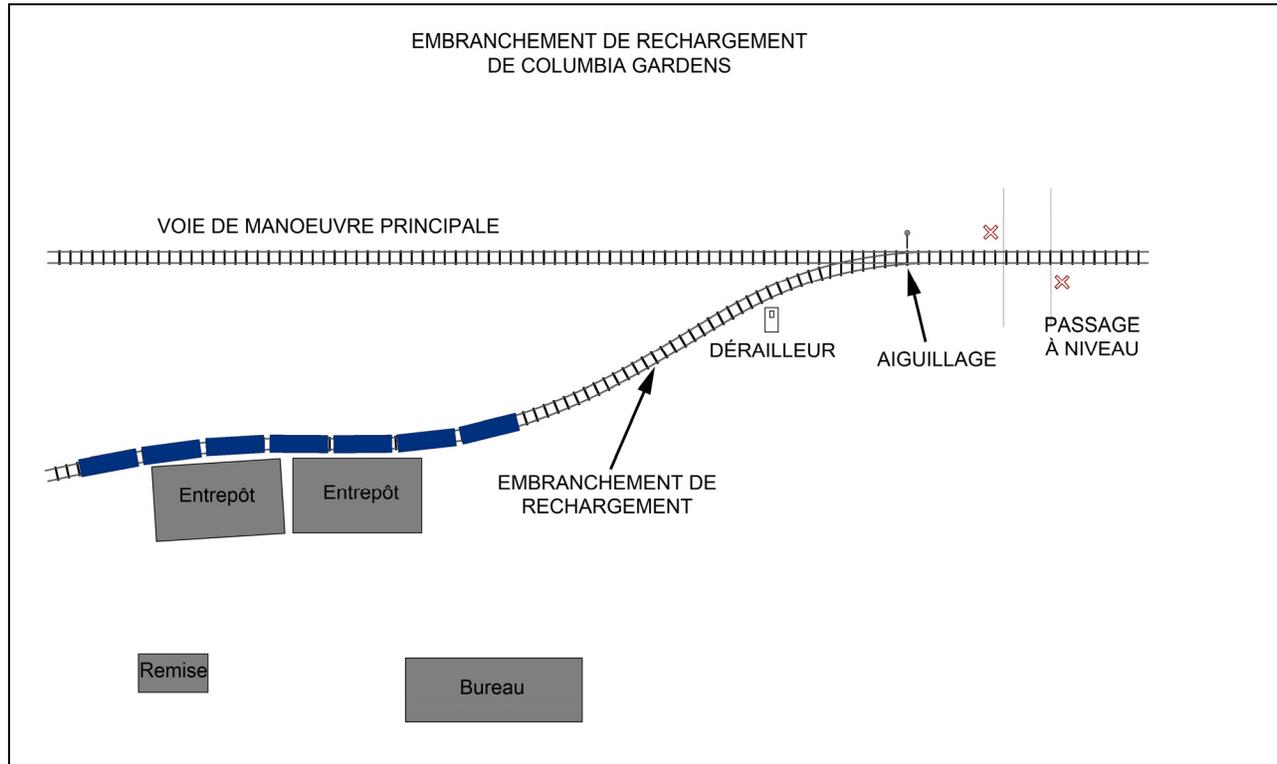
Figure 2. Embranchement de rechargement de Columbia Gardens

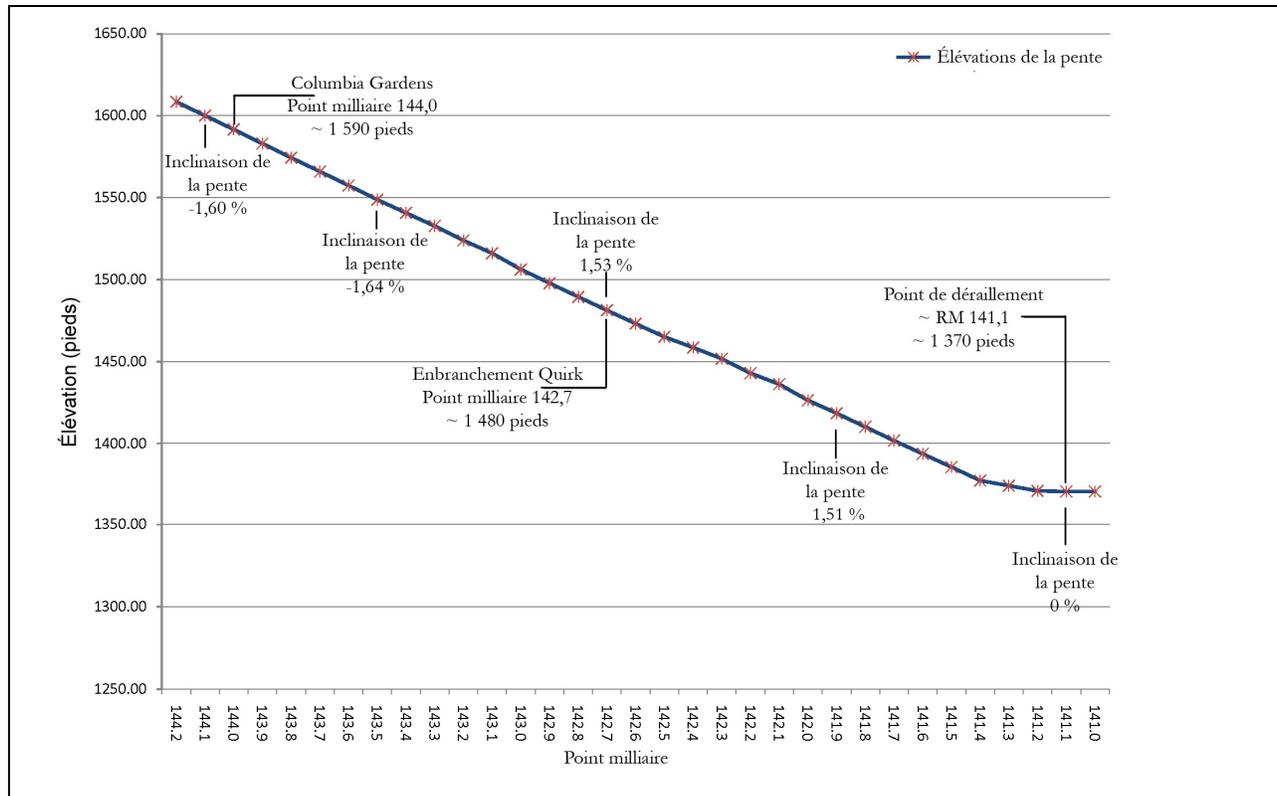
Figure 3. Élévation de la pente de Columbia Gardens au point de déraillement

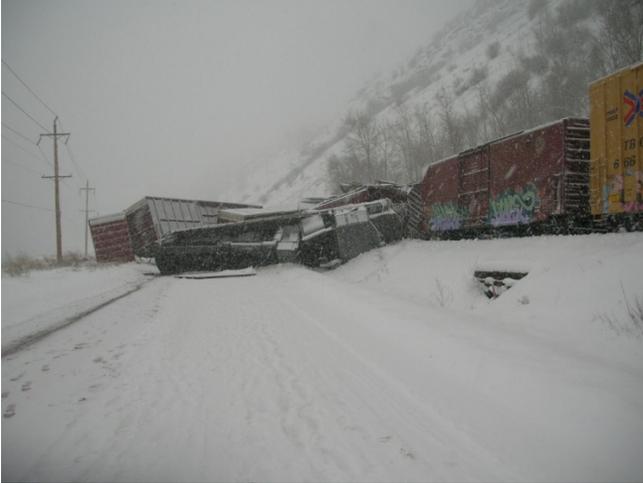
Deux locomotives et douze wagons ont déraillé au point milliaire 141,20. La locomotive menée et quatre wagons se sont retrouvés gisant sur la route 22A (voir les photos 1, 2 et 3).

Photo 1. Déraillement au point milliaire 141,2

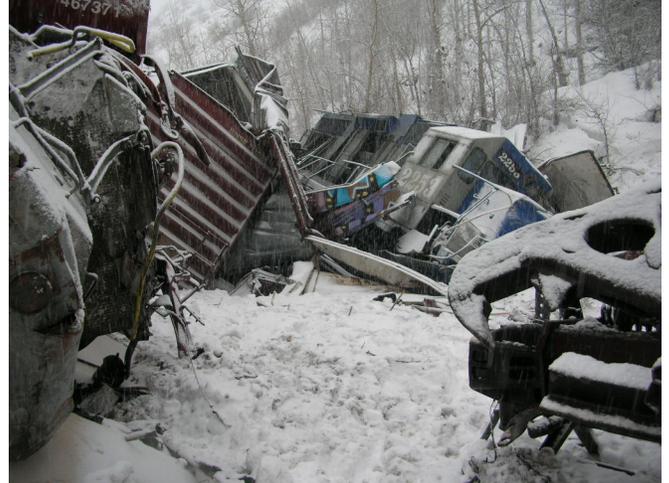
Photo 2. Locomotive de tête OMLX 2253

La locomotive de tête OMLX 2253 gisait à l'est de la voie, inclinée à environ 45 degrés vers la gauche. Son réservoir de carburant a été perforé et environ 1 450 gallons de carburant se sont déversés. La locomotive menée KFR 6568 gisait sur le côté; son réservoir de carburant s'est détaché, a été perforé, et environ 1 500 gallons de carburant se sont déversés. De la mission, un wagon-trémie chargé d'engrais à base de sulfate d'ammonium, quatre wagons couverts vides et trois wagons couverts chargés de pulpe de bois ont déraillé. Le dernier wagon couvert est demeuré debout et attelé aux quatre wagons couverts chargés restants. Tous les wagons qui ont déraillé, sauf un, ont été détruits. Du groupe de wagons laissés immobiles au bas de la pente, les quatre premiers, tous des wagons couverts vides, ont déraillé et ont aussi été détruits.

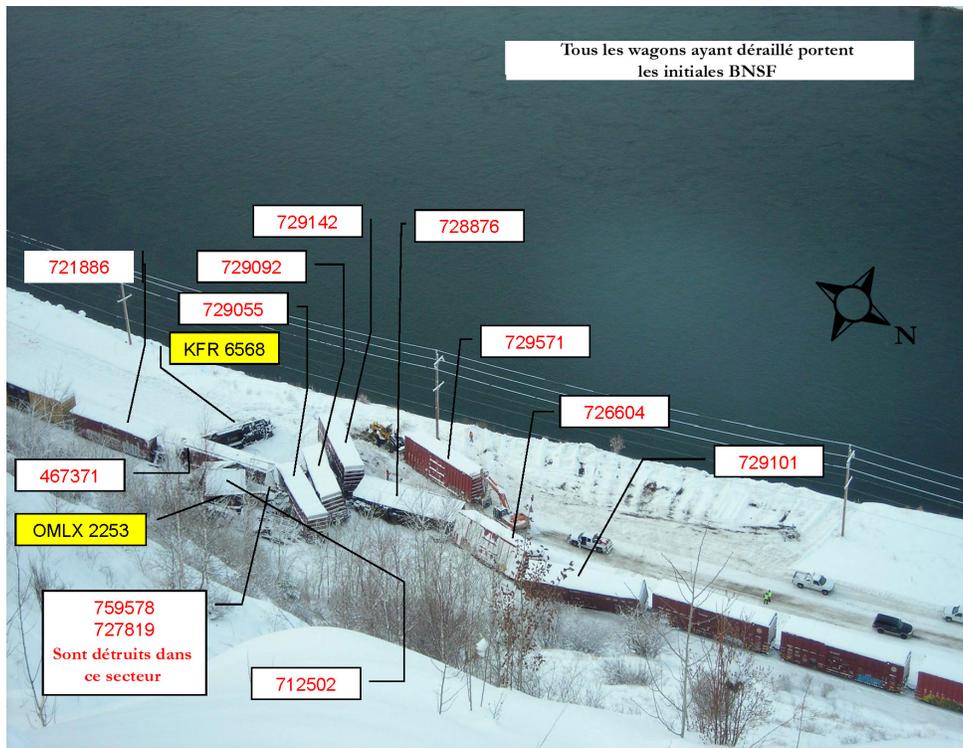
Photo 3. Site du déraillement

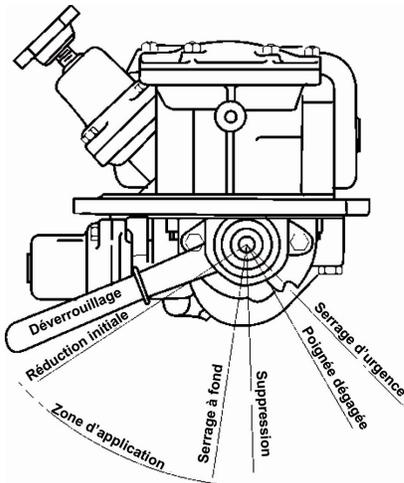
- qu'un moteur de traction de la locomotive de tête a été coupé;
- que la poignée de la vanne de frein automatique était en position « délogée »;
- que le frein indépendant était coupé;
- que la valve de suppression du frein automatique était placée entre les positions « In » et « Out » (voir la figure 4 et la photo 4).

Figure 4. Positions de la poignée de la vanne de frein automatique

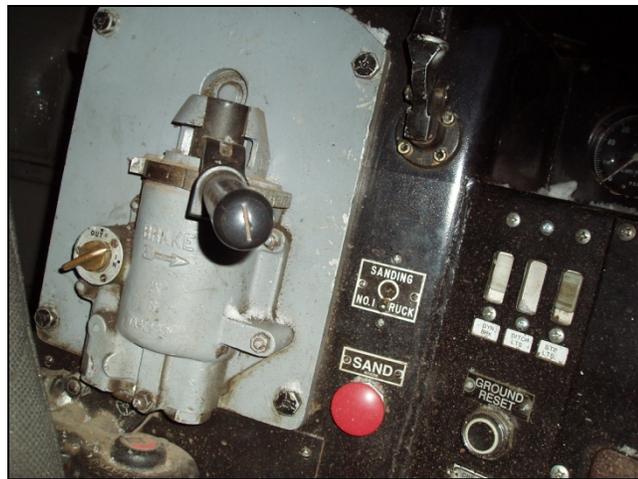
Photo 4. Vanne de frein automatique et valve de suppression de la locomotive de tête. La poignée de la vanne de frein automatique est à la position « délogée » et celle du robinet d'arrêt, entre les positions « In » et « Out ».

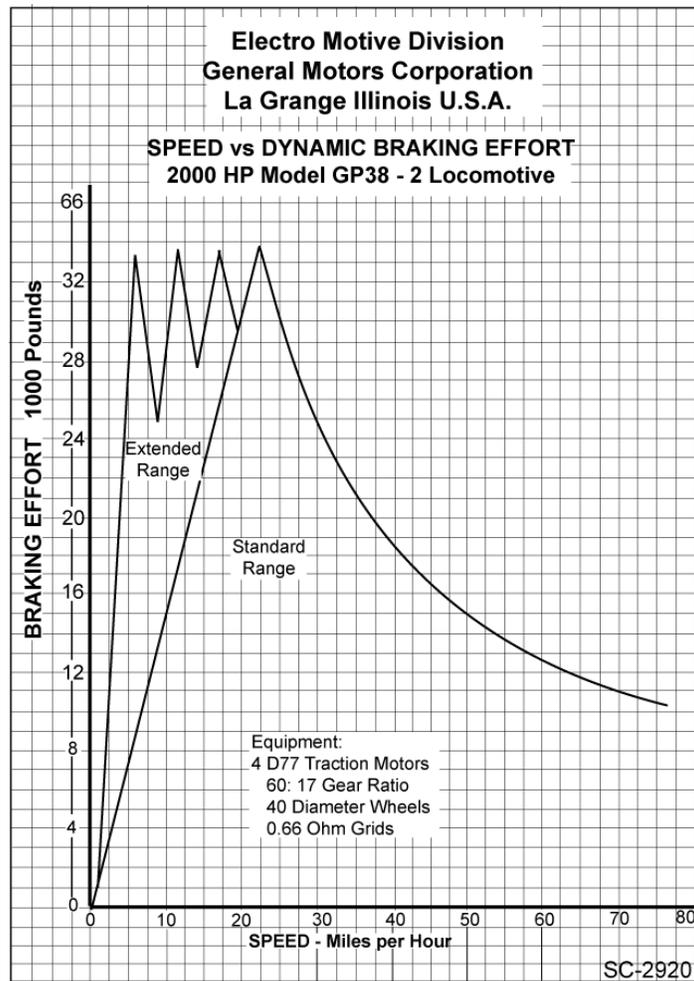
Les deux locomotives étaient munies d'un frein rhéostatique. Cependant, le frein rhéostatique de la locomotive de tête était inopérant parce qu'un moteur de traction avait été coupé. La deuxième locomotive était munie d'un frein rhéostatique à grande portée, ce qui permet au frein rhéostatique d'être efficace à des vitesses inférieures à 10 mi/h. Un frein rhéostatique atteint son niveau d'efficacité maximal à environ 20 mi/h (voir la figure 3).

Figure 5. Vitesse comparée à l'effort de serrage des freins rhéostatiques standards et à grande portée : locomotive modèle GP-38-2, 2 000 cv.

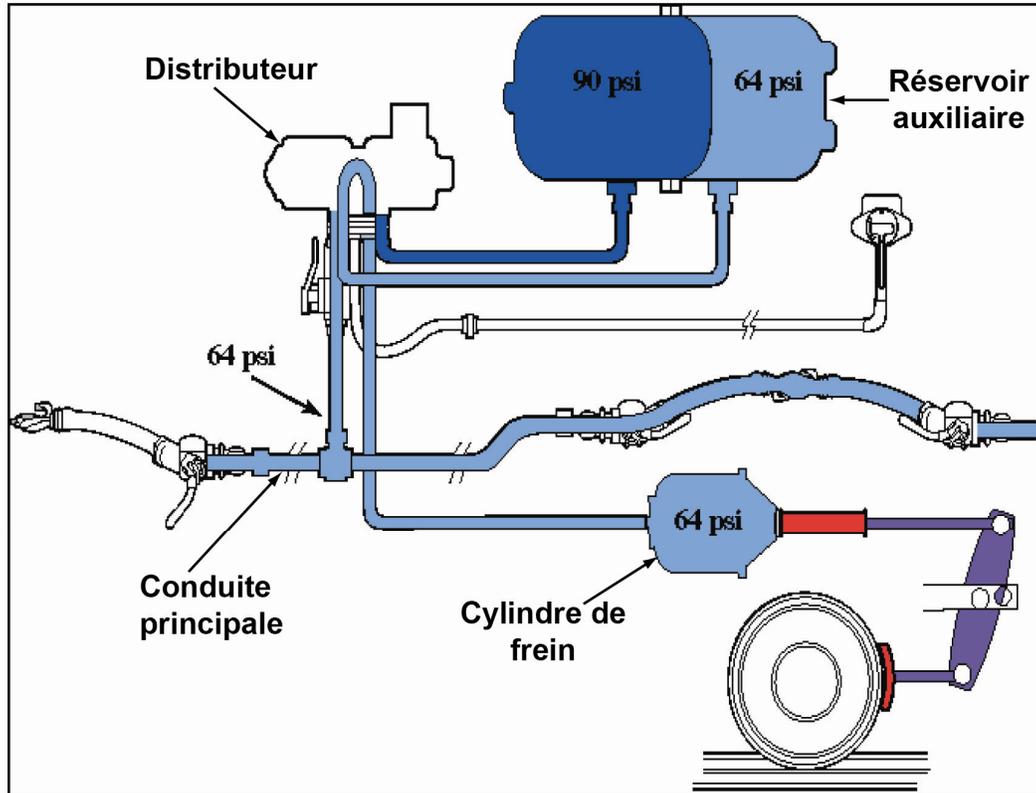
Annexe A – Égalisation dans un circuit de frein à air d'un wagon à marchandise standard

Notez que la pression du cylindre de frein et celle du réservoir auxiliaire sont égales, à 64 lb/po². Une réduction supplémentaire de la pression dans la conduite principale n'augmentera pas davantage la pression dans le cylindre de frein.
