**RAPPORT D'ENQUÊTE FERROVIAIRE
R09H0006**

DÉRAILLEMENT EN VOIE PRINCIPALE

**OTTAWA VALLEY RAILWAY
TRAIN DE MARCHANDISES COBDEN TURN
POINT MILLIAIRE 60,1 DE LA SUBDIVISION NORTH BAY
HODGSON (ONTARIO)
LE 3 JUIN 2009**

Rapport numéro R09H0006

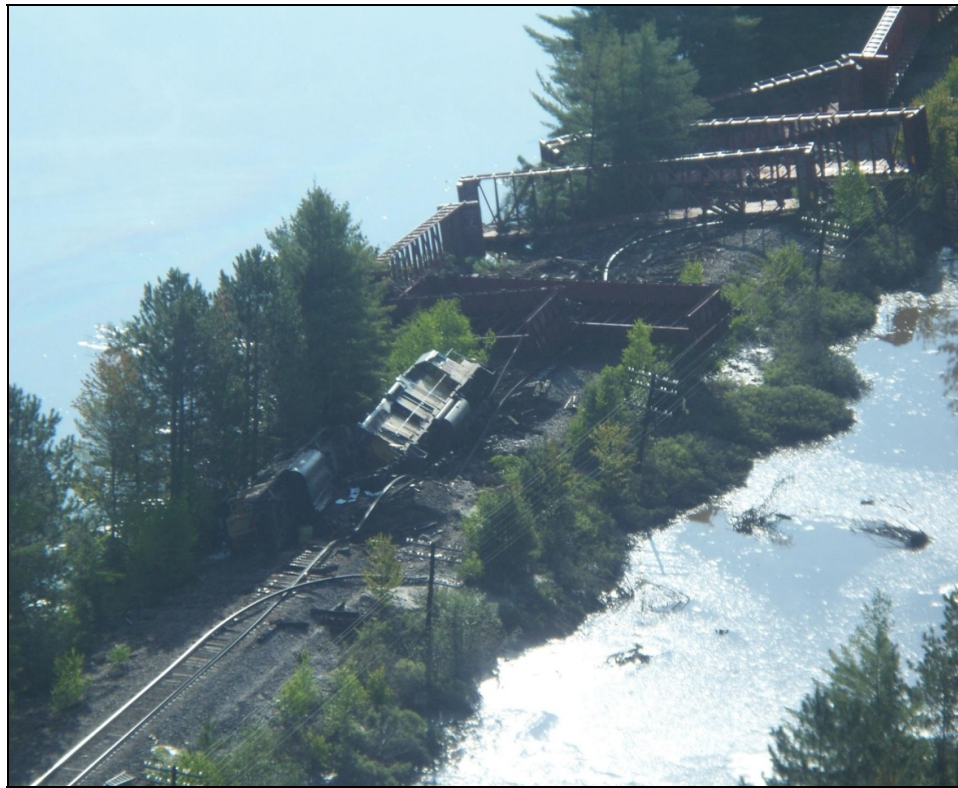
Photo 1. Vue aérienne du lieu du déraillement

La voie a été endommagée sur une longueur d'environ 460 pieds. Il y avait cinq endroits où la plate-forme de la voie avait été emportée par les eaux sur une longueur approximative de 6 à 20 pieds. Les deux locomotives étaient tombées dans deux de ces tronçons de voie affouillés et avaient subi d'importants dommages. Les sept wagons déraillés s'étaient mis en portefeuille en travers de la voie et quatre d'entre eux se trouvaient sur la berge de la rivière, partiellement en surplomb au-dessus de la rivière des Outaouais.

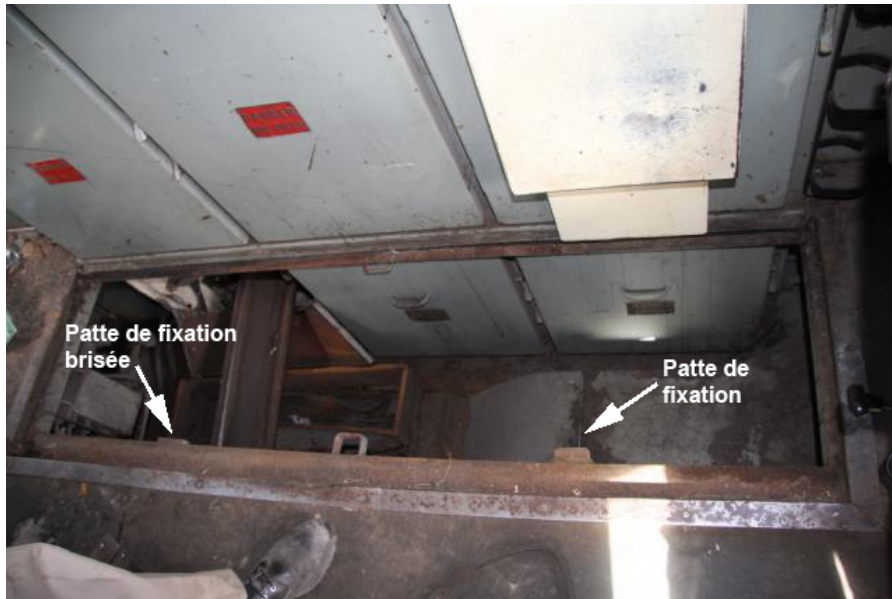
L'inspection de la cabine de la locomotive a révélé qu'un des panneaux du plancher avait été déplacé et s'était détaché. L'ancrage du mécanisme de fixation du panneau s'était brisé (voir la photo 2). La face de rupture de l'ancrage brisé présentait une accumulation de saleté provenant de l'exposition au sous-plancher intérieur et n'avait pas le lustre d'une fracture qui venait de se produire.

Photo 2. Vide sous les panneaux de plancher

Un ancrage de verrou de panneau de plancher brisé n'avait pas été indiqué comme devant être réparé durant l'inspection d'entretien périodique précédente, ce qui a permis au panneau de se déplacer à l'intérieur de la cabine de la locomotive. Lorsque les mécanismes de fixation de panneau de locomotive ne sont pas inspectés et entretenus soigneusement, il y a un risque accru que des panneaux non fixés causent des blessures ou entravent l'évacuation en cas de renversement de la locomotive.

Le BST a publié la lettre d'information sur la sécurité ferroviaire 03-09 concernant le bris des mécanismes de fixation sur les locomotives. En réponse, Transports Canada a effectué un sondage auprès des compagnies ferroviaires réglementées par le gouvernement fédéral et qui possèdent des locomotives dont les panneaux de plancher sont amovibles, et le Ministère est satisfait de ses directives relatives à l'inspection des mécanismes de fixation. Durant les inspections, les inspecteurs de la Sécurité ferroviaire examineront l'état des panneaux de plancher et vérifieront si les compagnies de chemin de fer effectuent les inspections requises. En outre, la compagnie Ottawa Valley Railway (OVR) tient périodiquement des réunions pour rappeler aux employés l'importance d'une inspection rigoureuse et minutieuse, et leur permettre de signaler les défauts ou les problèmes de matériel à mesure que ceux-ci deviennent connus.

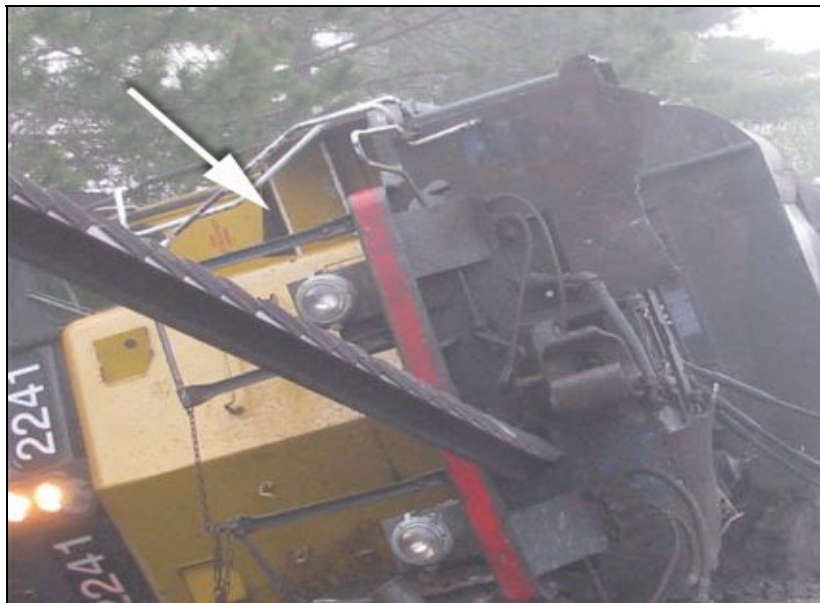
L'inspection des points de sortie de la cabine de locomotive a révélé que le couvercle du logement des batteries était tombé en position ouverte et bloquait l'ouverture de la porte de nez (voir la photo 3). La porte de sortie arrière était enfouie dans la boue. La cabine n'était équipée ni d'une trappe de sortie de secours ni d'un pare-brise de sortie de secours.

Photo 3. Couvercle du logement des batteries, qui bloque la porte de la cabine

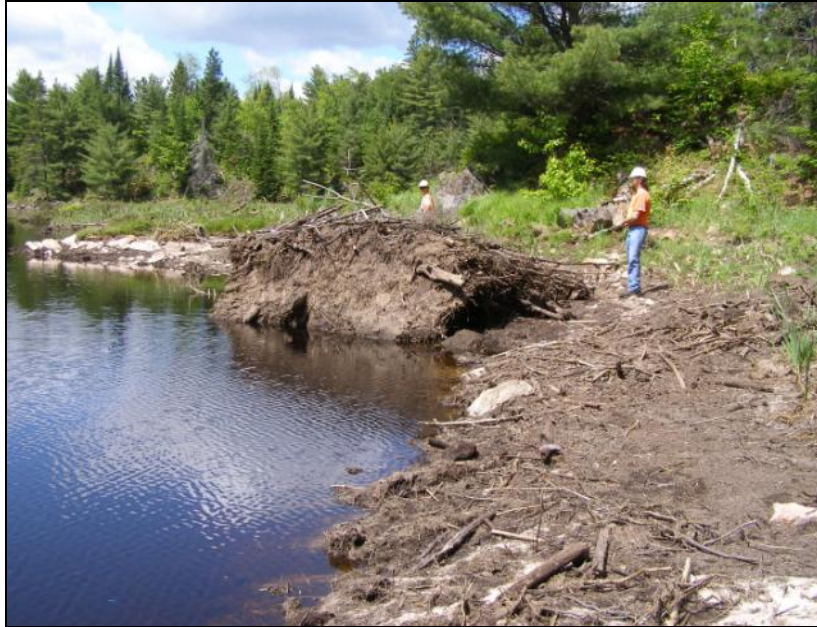
trouvait à 1,6 km en amont de la voie; les digues n'étaient pas visibles de l'emprise du chemin de fer de l'OVR. Une partie importante d'une des digues, d'une longueur d'environ 15 pieds, avait été délogée de son emplacement sur du roc lisse (voir la photo 4).

Photo 4. Partie déplacée d'une digue de castor

Rien n'indiquait que la digue de castor avait cédé sous une action autre que celle de forces naturelles. Les marques laissées par l'eau montraient que le niveau de l'eau dans les étangs de digue de castor avait baissé de plusieurs pieds, ce qui indiquait qu'un important volume d'eau s'était déversé récemment (voir la photo 5). La dénivellation dans le cours d'eau entre l'étang de castor le plus éloigné et le lieu du déraillement était d'environ 100 pieds.

Le BST a publié l'avis de sécurité ferroviaire 06-09 concernant l'adéquation des pratiques de RailAmerica en matière d'inspection des digues de castor. En réponse, RailAmerica a révisé son plan d'action 2010 sur la sécurité des systèmes de gestion de la sécurité de manière à y inclure l'engagement de procéder à des inspections aériennes en vue d'évaluer les digues de castor en retrait de l'emprise de chemin de fer de l'OVR une fois par année dans le but de repérer les zones à haut risque au-delà de la portée des inspections classiques d'emprises de chemin de fer et de ponceaux. Une fois les digues repérées, l'OVR coordonnera avec le ministère des Richesses naturelles de l'Ontario le bris de ces dernières ou l'écoulement de l'eau depuis celles-ci conformément aux lois pertinentes sur la conservation et à la protection des biens.

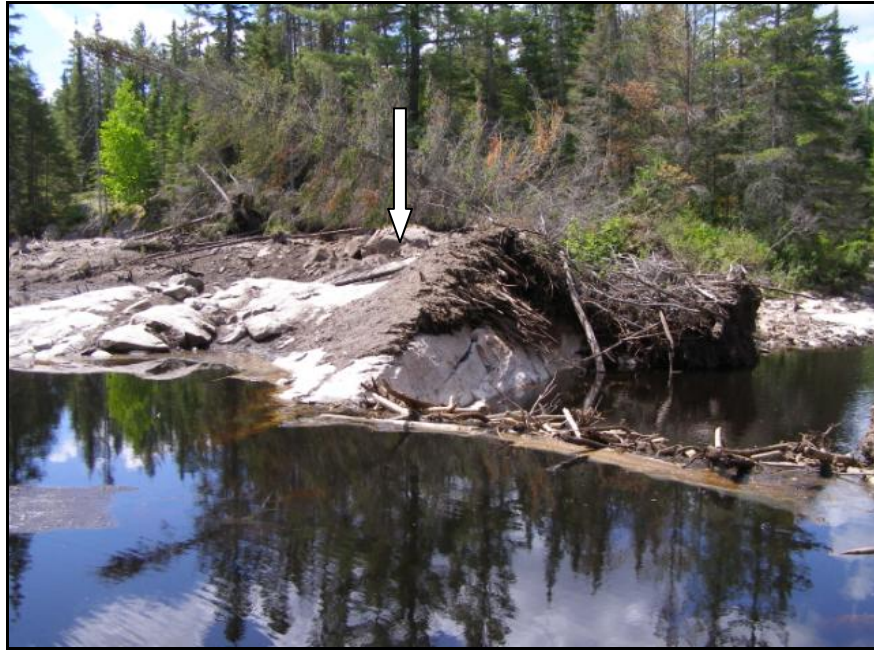
Photo 5. Laisse de crue
