RAPPORT D'ENQUÊTE FERROVIAIRE
R09Q0030

DÉRAILLEMENT

**DE LA MANŒUVRE DE TRIAGE YLUS-30
EXPLOITÉE PAR LE CANADIEN NATIONAL
AU POINT MILLIAIRE 14,80 DE LA SUBDIVISION BRIDGE
AU TRIAGE LIMOILLOU
À QUÉBEC (QUÉBEC)
LE 17 JUILLET 2009**

Rapport numéro R09Q0030

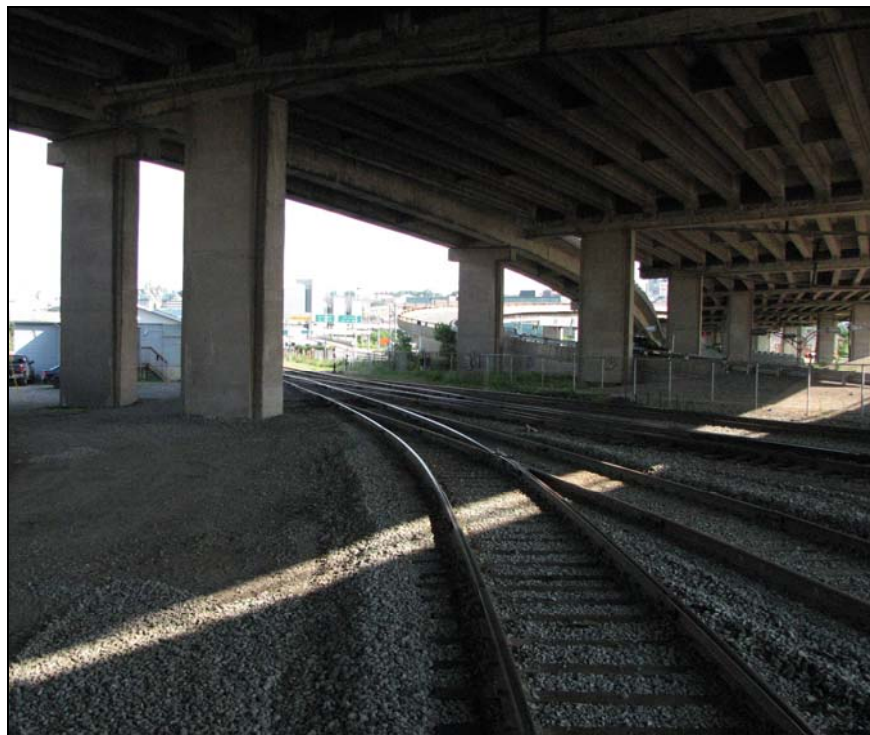
Le BST a procédé à une simulation effectuée dans des conditions semblables à celles prévalant le jour de l'accident pour déterminer les distances de visibilité de la cible jaune du mât de l'appareil de manœuvre. On a observé qu'à partir de la position occupée par l'aide de triage, pour un mouvement circulant vers l'ouest sur la voie EL02 et s'approchant du branchement EL18, la cible du mât de l'appareil de manœuvre demeure cachée par un pilier de la structure du viaduc de l'autoroute Dufferin-Montmorency sur presque l'ensemble du trajet (voir la photo 1). Elle ne devient visible qu'à une distance de 100 pieds.

Photo 1. Vue vers l'ouest de l'approche du branchement E18

Selon la simulation effectuée dans des conditions semblables à celles prévalant le jour de l'accident, on a observé qu'à partir de la position occupée par l'aide, la cible du mât de l'appareil de manœuvre ne devenait visible qu'à une distance de 100 pieds car elle demeurait cachée par un pilier du viaduc sur presque l'ensemble du trajet. Comme la distance de freinage à une vitesse de 6 mi/h est de 140 pieds, la manœuvre ne pouvait pas être immobilisée avant le branchement et aurait talonné l'aiguillage, même si l'aide avait remarqué la cible et serré les freins.

Le Canadien National (CN) a procédé au remplacement de l'appareil de manœuvre de l'aiguillage EL18 par un appareil de manœuvre semi-automatique qui permet au matériel roulant d'effectuer un mouvement de talonnage sur les aiguilles.
