**RAPPORT D'ENQUÊTE FERROVIAIRE
R09T0057**

**TRAIN À LA DÉRIVE ET DÉRAILLEMENT HORS D'UNE VOIE
PRINCIPALE**

**SOUTHERN ONTARIO RAILWAY
TRAIN DE MANŒUVRE 0900 D'HAGERSVILLE
AUX POINTS MILLIAIRES 0,10 ET 1,9 DE L'EMBRANCHEMENT
HYDRO
NANTICOKE (ONTARIO)
LE 11 FÉVRIER 2009**

Rapport numéro R09T0057

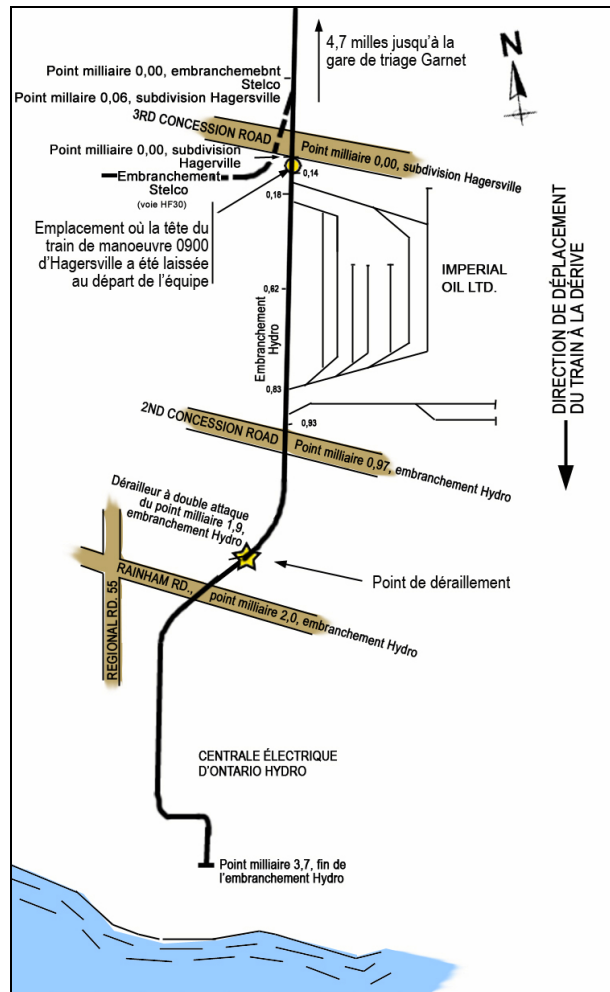
Figure 2. Diagramme de l'embranchement Hydro (pas à l'échelle)

À 21 h 14, le chef de train adjoint fait un arrêt contrôlé immédiatement au sud du passage à niveau (voir la figure 2); les locomotives sont couplées, la conduite générale est branchée et les moteurs sont en marche. Il était prévu d'immobiliser le train et de changer la position des locomotives en plaçant la locomotive de tête RLK 4057 en position de commande³. En cours de préparation pour le changement de commande, le chef de train adjoint place le robinet MU2A du pupitre de commande de la locomotive RLK 3873 à la position « arrière » (Trail) et le dispositif d'isolement de conduite générale automatique à la position « isoler » (Cutout). Il descend ensuite du train et quitte les lieux sans placer la locomotive de tête RLK 4057 en position de commande. On ne sait pas si les freins à main ont été engagés ou combien de freins à main l'ont été.

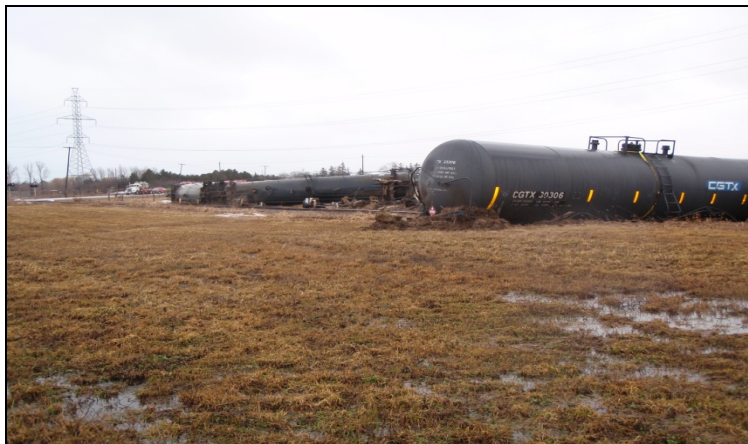
Les 9 derniers wagons du train (du 35^e au 43^e) ont déraillé au dérailleur à double attaque situé au point milliaire 1,9 de l'embranchement Hydro, à environ 100 pieds au nord de Rainham Road (voir la photo 1). Les wagons qui ont déraillé se sont immobilisés dans diverses positions. Sur les 9 wagons-citernes HAZMAT qui ont déraillé, 7 contenaient de l'essence (UN 1203) et 2 du carburant diesel (UN 1202). Trois wagons-citernes chargés d'essence, les wagons 38, 40 et 42, respectivement, ont été endommagés et ont laissé échapper des produits.

Photo 1. Vue des wagons endommagés au nord de Rainham Road.
(Source : Southern Ontario Railway)

Environ 31 000 L d'essence se sont déversés des 3 wagons. Quelque 10 000 L se sont infiltrés dans le régime des eaux de surface par les fossés adjacents à la voie et ont été perdus dans l'environnement. Environ 300 pieds de voie ont été détruits.
