**RAPPORT D'ENQUÊTE FERROVIAIRE
R09T0151**

DÉRAILLEMENT EN VOIE PRINCIPALE

**DU TRAIN DE MARCHANDISES NUMÉRO 235-04
EXPLOITÉ PAR LE
CHEMIN DE FER CANADIEN PACIFIQUE
AU POINT MILLIAIRE 174,41
DE LA SUBDIVISION BELLEVILLE
OSHAWA (ONTARIO)
LE 5 JUIN 2009**

Train de marchandises n° 235-04 du
Chemin de fer Canadien Pacifique
Point milliaire 174,41 de la subdivision Belleville
Oshawa (Ontario)
le 5 juin 2009
Rapport numéro R09T0151

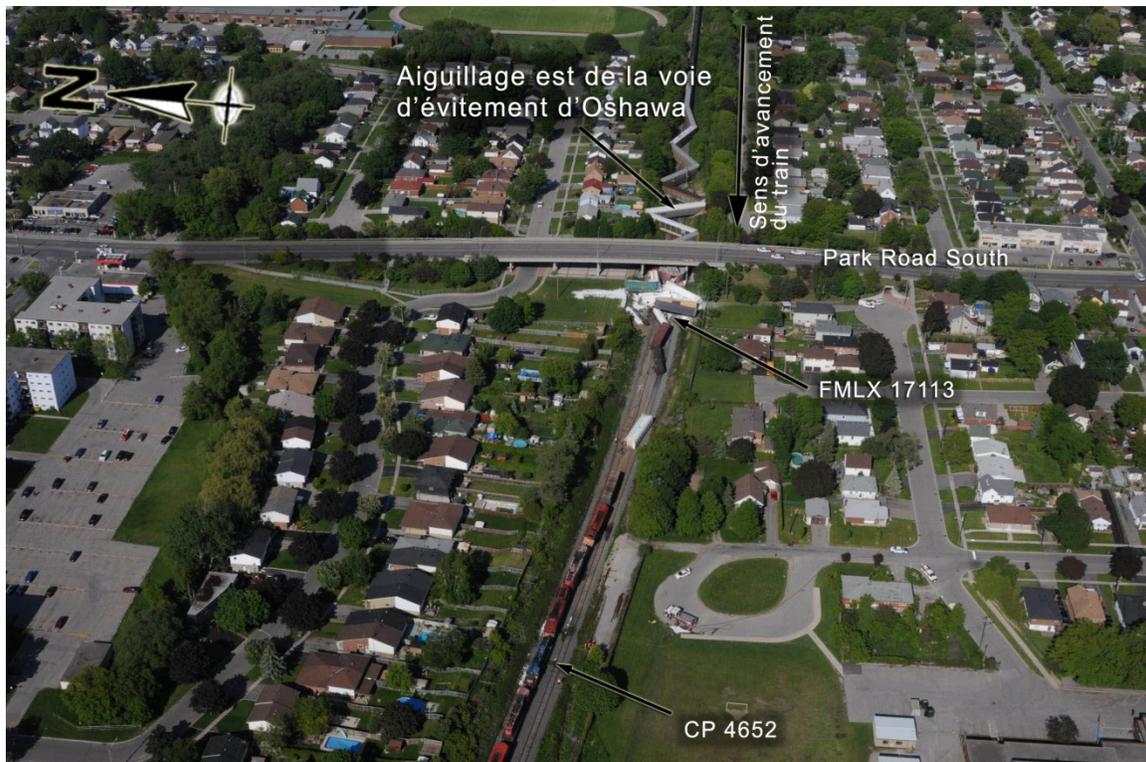
Photo 1. Vue aérienne du lieu du déraillement

On détermine que les 4 dernières locomotives du groupe de traction et les 27 wagons qui les suivent ont déraillé. Au nombre des wagons déraillés, il y a 7 wagons couverts (dont 3 chargés), 5 wagons-trémies couverts (dont 3 chargés), 7 wagons-citernes (dont 6 chargés) et 8 wagons plats à niveaux multiples vides (voir la photo 1). Un des wagons déraillés, le wagon-citerne pour marchandises dangereuses (MD) FMLX 17113, est chargé de peroxyde d'hydrogène (ONU 2015). Le wagon est demeuré intact et n'a pas laissé fuir de produit. Cependant, environ 3000 gallons de carburant diesel contenus dans les réservoirs endommagés des locomotives se sont déversés dans les fossés et ont pris feu. Les intervenants d'urgence sont dépêchés sur place, éteignent les incendies et assurent le confinement du déversement de combustible diesel. Par mesure de précaution, on ordonne l'évacuation de 105 maisons voisines du lieu de l'accident. L'ordre d'évacuation reste en vigueur jusqu'au lendemain à midi, lorsque le FMLX 17113 est sécurisé et retiré des lieux. Personne n'a été blessé.

Les 4 locomotives déraillées et le premier des wagons déraillés sont restés à la verticale le long de l'emprise. Les quatrième et cinquième locomotives ont été endommagées par l'incendie. La quatrième locomotive, CP 4652, a été identifiée comme étant celle qui a déraillé en premier. L'inspection initiale a révélé que les combos de moteurs de traction

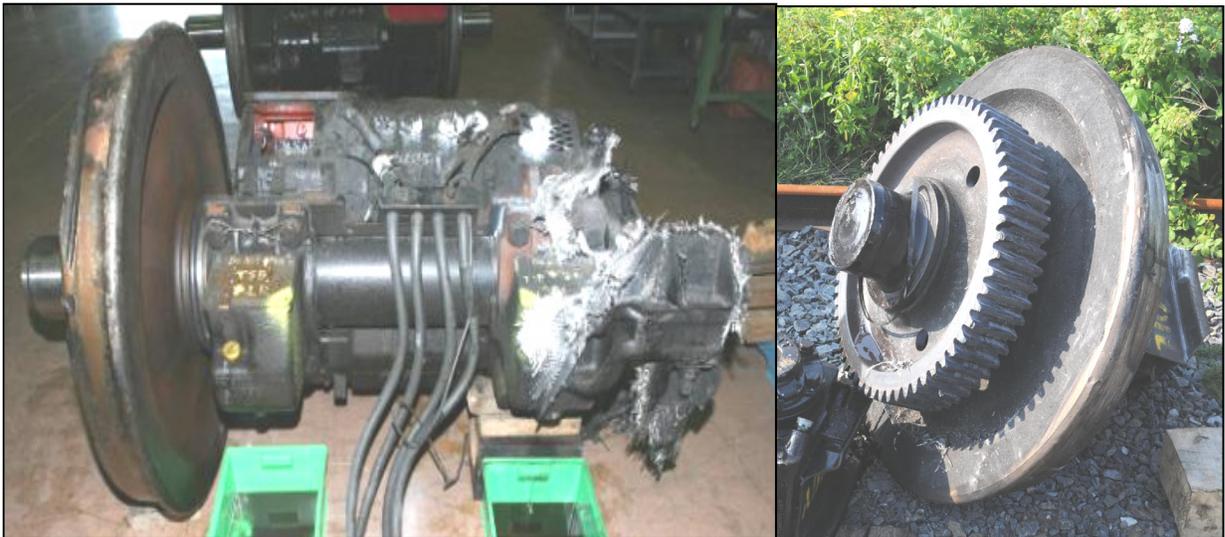
(MT) (MT et essieu monté) nos 1 et 3 de la CP 4652 montraient une décoloration qui témoignait d'une exposition à la chaleur et au feu. Le combo de MT avant, n° 1, de la CP 4652 avait été soumis à une surchauffe extrême et son essieu s'était brisé près du roulement de suspension, du côté de la grande couronne (voir la photo 2). Le couvre-engrenages en fibre de verre de la grande couronne avait brûlé et les dents du pignon d'entraînement étaient endommagées et usées par la friction. Il y avait sur les roues des méplats et des marques de brûlure qui correspondaient à une inclinaison et à des marques de glissement qu'on a relevées sur le congé de roulement du rail. Les 4 combos de MT de la locomotive CP 4652 ont été expédiés au laboratoire du BST en vue d'examens plus poussés.

Photo 2. Gauche : Combo de MT n° 1 de la CP 4652

Droite : Essieu brisé avec grande couronne

L'essieu du combo de MT n° 1 s'est rompu près du point milieu de l'aire du roulement de suspension, du côté de l'engrenage. Les dents d'engrenage du pignon avaient été arasées, et la grande couronne associée au pignon n'avait aucun lubrifiant et certaines dents d'engrenage étaient endommagées. Le bout tronqué de l'essieu brisé (du côté de la grande couronne) montrait des dommages considérables par grippage qui dénotaient une exploitation continue après la rupture. En raison de la surchauffe, les niveaux d'huile étaient plus bas du côté de l'engrenage et la mèche s'était complètement désintégré. Toutefois, le fonctionnement et l'alignement de la mèche par rapport à la fenêtre du palier de suspension semblaient être normaux. Du côté opposé à la grande couronne (du côté du commutateur), la mèche était alignée correctement et était en bon état.

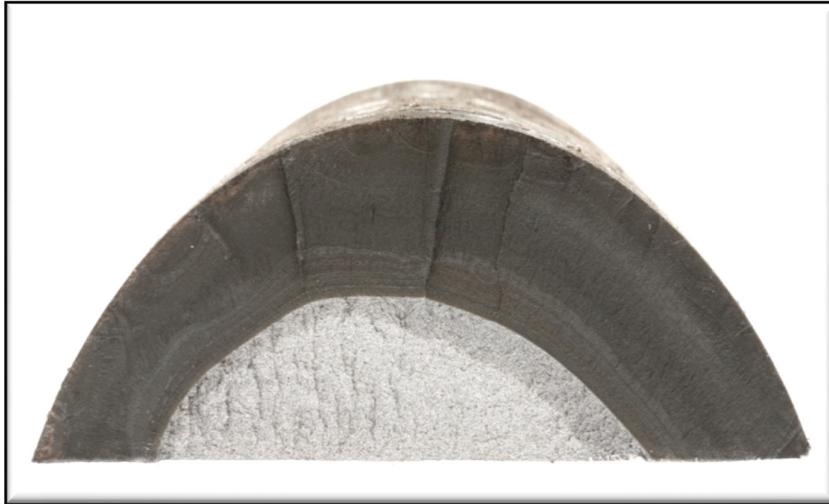
L'essieu du combo de MT n° 3 ne s'était pas brisé complètement. Le couvre-engrenages de la grande couronne était endommagé, et les dents d'engrenage de la grande couronne étaient sèches et avaient un aspect brillant. Les éléments du roulement du côté de l'engrenage étaient décolorés par la chaleur. La grande couronne n'avait aucun lubrifiant et le carter était endommagé. Les mèches semblaient être bien alignées.

Un contrôle par ultrasons a révélé la présence de 3 fissures secondaires qui se trouvaient vers l'intérieur de la fracture principale de l'essieu du combo n° 1 et qui étaient parallèles à celle-ci. L'essieu du combo n° 3 portait des fissures radiales de 1,5 pouce de profondeur qui affectaient toute sa circonférence, à peu près à l'endroit se situant au centre du palier de suspension, du côté de l'engrenage (voir la photo 4).

Photo 4. Gros plan de la fissure secondaire dans l'essieu n° 3

Sur les deux essieux, les fissures étaient de couleur foncée et montraient des rides qui dénotaient une fissuration progressive. On n'a relevé aucune anomalie métallurgique dans les échantillons prélevés au cœur de l'essieu. Du laiton et du plomb ont été observés sur la face de fissuration. Le plomb et le laiton étaient présents à une profondeur finie, ce qui donne à penser que la propagation subséquente de la fissure a résulté d'un agrandissement de la fissure dû à la fatigue.

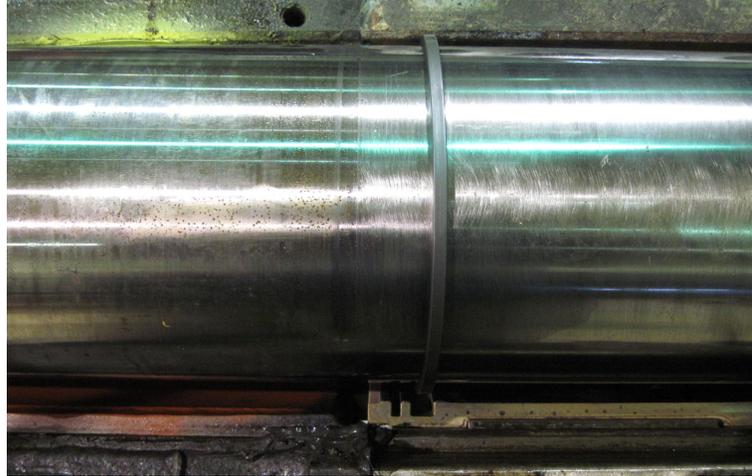
La rugosité de surface des fusées de roulement de suspension des essieux nos 1, 2 et 3 de la CP 4652 allait de 14 à 22 micropouces. Chaque fusée d'essieu montrait des piqûres de corrosion et un nombre appréciable de rayures orientées dans différentes directions qui correspondaient à des dommages mécaniques résultant de l'utilisation de papier abrasif. Les rayures avaient une orientation et une profondeur variables (voir la photo 5). L'essieu de la CP 3024 montrait des particularités de surface et une rugosité similaires.

Photo 5. Essieu n° 2 de la CP 4652

Un examen détaillé par microscope électronique à balayage (MEB) et une analyse par spectromètre dispersif en énergie (SDE) ont été effectués sur des échantillons prélevés sur les fusées de roulement des essieux n°s 2 et 4. Un aplatissement des rebords des rayures a été observé sur l'essieu n° 2. Des produits de corrosion de l'acier et des morceaux du matériau du roulement ont été retrouvés dans les piqûres de corrosion et dans plusieurs des rayures plus profondes.
