RAPPORT D'ENQUÊTE FERROVIAIRE
R09V0219

COLLISION À UN PASSAGE À NIVEAU

DU TRAIN DE VOYAGEURS 198 SUD
EXPLOITÉ PAR VIA RAIL CANADA INC.

AU POINT MILLIAIRE 75,68 DE LA SUBDIVISION VICTORIA
À NANAIMO (COLOMBIE-BRITANNIQUE)

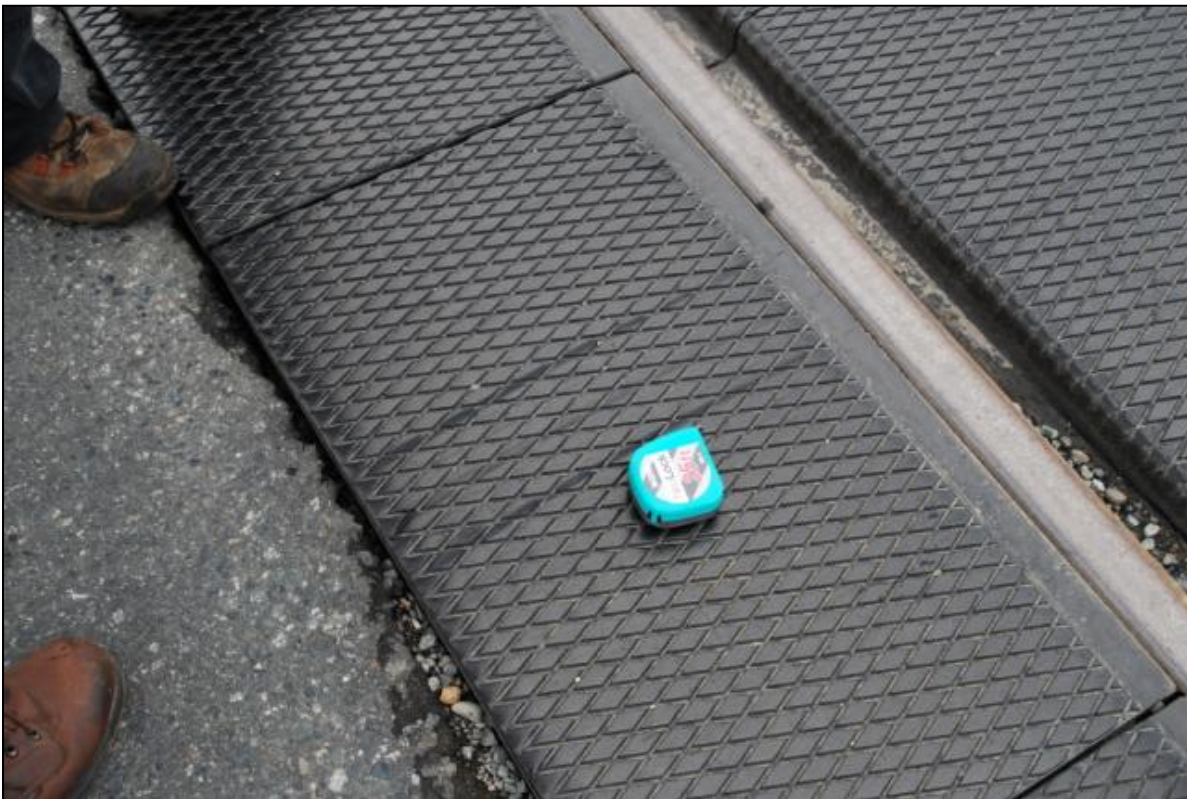
Les vitres du véhicule étaient remontées au moment de la collision. Pendant un examen sur place, on a relevé une marque de pneu sur la surface caoutchoutée du passage à niveau, du côté extérieur du rail ouest. On a déterminé qu'il s'agissait d'une marque laissée par le pneu d'une des roues avant lorsque l'automobiliste a fait patiner les roues pour essayer de franchir le passage à niveau en marche avant. La marque mesurait environ deux pieds de longueur (voir la photo 1).

Photo 1. Marques de pneu du côté ouest du passage à niveau

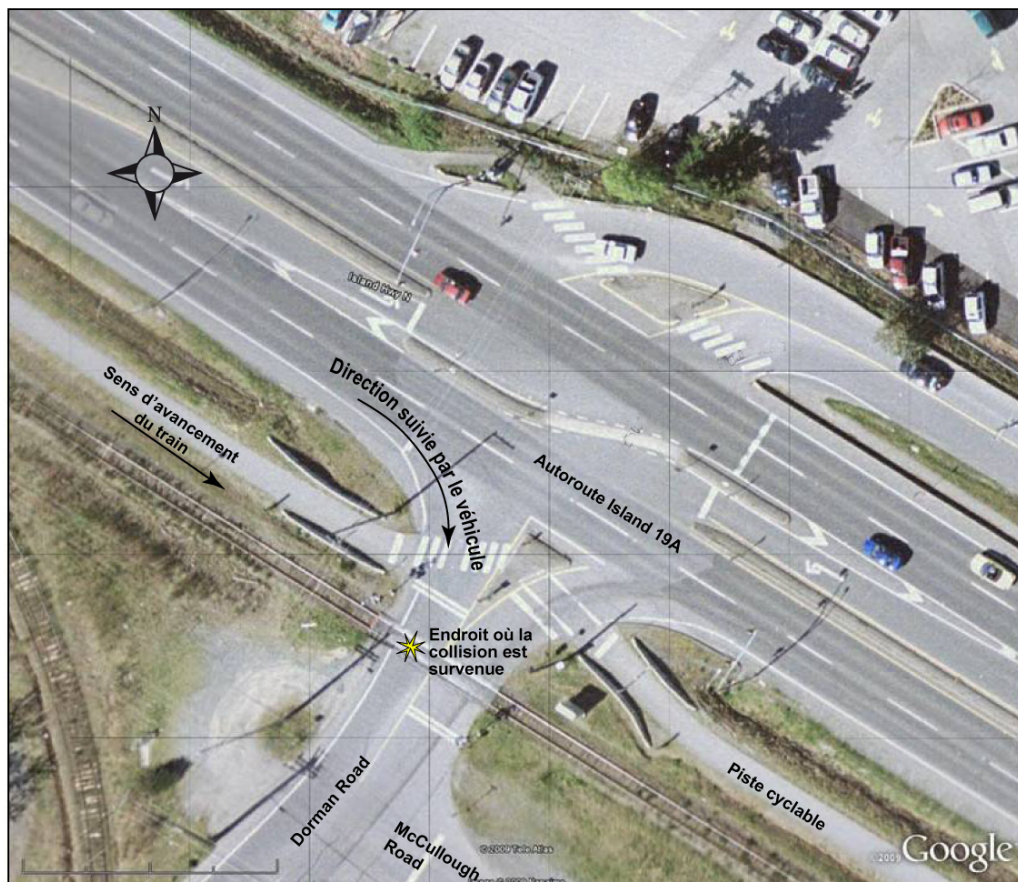
Dorman Road est une artère à deux voies qui croise la subdivision Victoria à un angle de près de 90 degrés (voir la photo 2). Le passage à niveau est adjacent à l'autoroute, et se trouve à environ 22 m à l'ouest de l'axe central de celle-ci. L'autoroute est une route à quatre voies comportant des îlots séparateurs surélevés (dans le secteur où la collision s'est produite) et elle est la route principale qu'on emprunte pour traverser Nanaimo dans l'axe nord-sud. À l'intersection de Dorman Road, il n'y a pas de feux de circulation.

Photo 2. Vue du passage à niveau public de Dorman Road (remarque : les directions qui figurent dans l'indicateur de la compagnie ferroviaire (nord/sud) ne correspondent pas nécessairement aux orientations géographiques réelles)

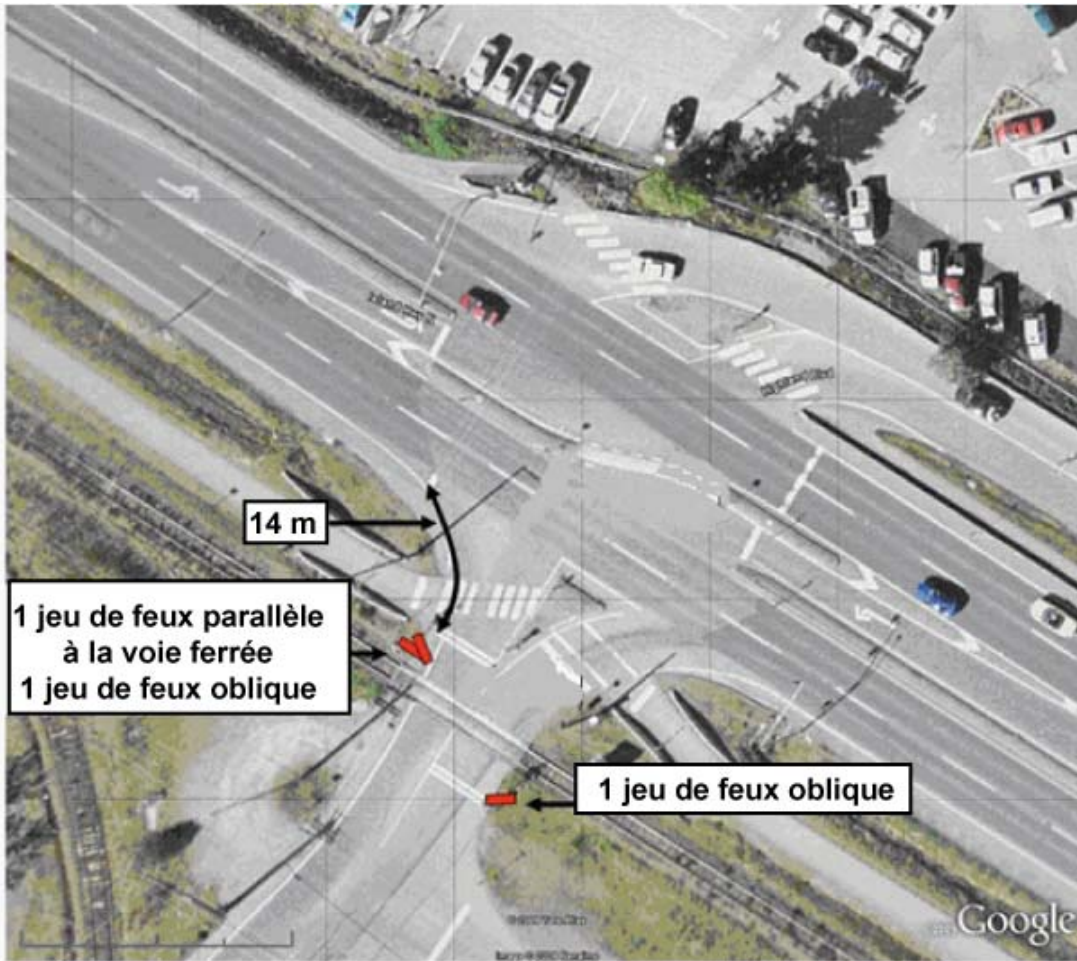
La photo 3 montre une vue en plongée du passage à niveau public de Dorman Road. La photo montre la géométrie de la route, la position des feux d'avertissement de passage à niveau, faisant face à l'est, et l'orientation approximative des feux d'avertissement de passage à niveau. Pour qu'on puisse faire une comparaison, la photo 4 montre une vue en plongée du passage à niveau public de Waddington Road, situé à environ 2 km au sud du passage à niveau public de Dorman Road.

Photo 3. Vue du passage à niveau public de Dorman Road

- À Dorman Road, un jeu oblique de feux de signalisation de passage à niveau, placé à l'intention des automobilistes roulant en direction sud, est situé au sud-ouest des voies, à 30 m du point où un feu de signalisation activé devient visible pour un automobiliste roulant vers le sud qui va quitter l'autoroute Island 19A. L'autre jeu de feux de signalisation de passage à niveau est placé parallèlement à la voie ferrée (c'est-à-dire perpendiculairement à l'autoroute Island 19A) et n'est pas dirigé vers des voitures qui approcheraient sur une voie en particulier.

Quand on se place sur l'autoroute et qu'on regarde en direction sud, les signaux de passage à niveau sont beaucoup plus visibles à l'intersection de Waddington Road qu'à celle de Dorman Road, même si cette différence de visibilité s'explique en partie par des différences entre la géométrie des deux passages à niveau.

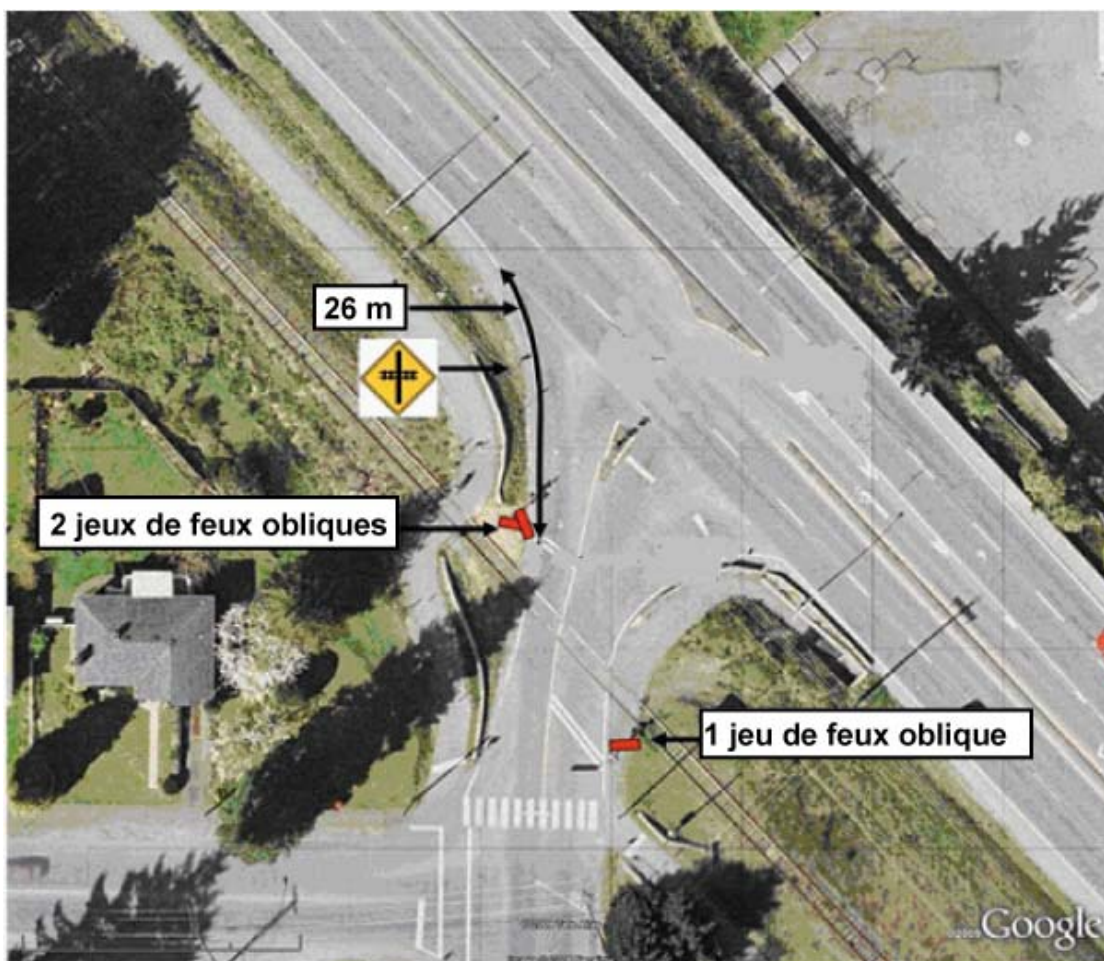
Photo 4. Vue du passage à niveau public de Waddington Road

- À Waddington Road, il y a deux jeux obliques de feux de signalisation de passage à niveau, à l'intention des automobilistes roulant en direction sud.
