Bureau de la sécurité des transports  
du Canada

**RAPPORT D'ENQUÊTE FERROVIAIRE**  
**R09W0016**

**DOMMAGES AU MATÉRIEL ROULANT**  
**(NON SUIVIS D'UN DÉRAILLEMENT OU D'UNE COLLISION)**

**DU TRAIN DE MARCHANDISES NUMÉRO M-30451-11**  
**EXPLOITÉ PAR LE CANADIEN NATIONAL**  
**AU POINT MILLIAIRE 238,30 DE LA SUBDIVISION REDDITT**  
**À DUGALL (MANITOBA)**  
**LE 14 JANVIER 2009**

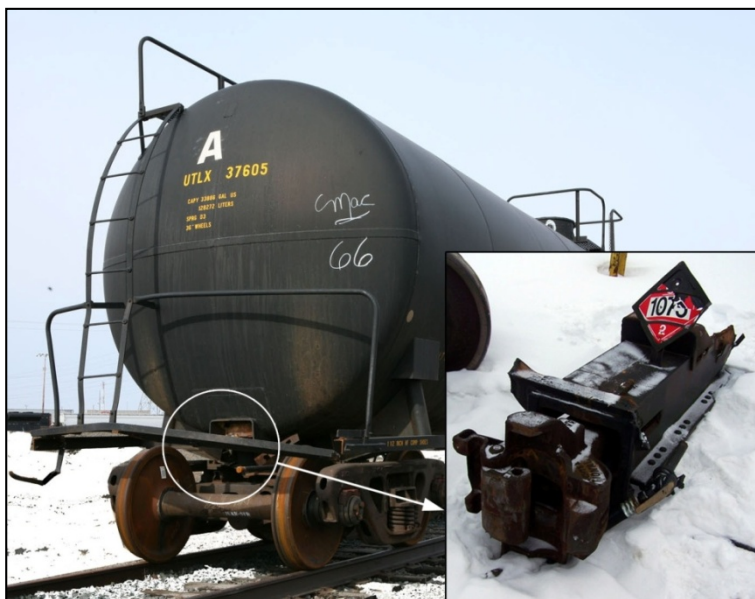
Après l'arrêt du train, l'équipe a appliqué les procédures d'urgence et elle a constaté que le train s'était séparé et qu'il y avait une distance de 50 pieds environ entre le 41<sup>e</sup> et le 42<sup>e</sup> wagon. La longrine tronquée du bout A du 41<sup>e</sup> wagon (le wagon-citerne de marchandises dangereuses UTLX 37605) qui était chargé de quelque 51 500 livres de propylène (ONU 1075) s'était rompue et sectionnée juste derrière les sabots d'arrêt arrière de l'appareil de choc et de traction (voir la photo 1). La partie sectionnée de la longrine tronquée (encore composée de l'appareil de choc et de traction, de l'étrier d'attelage et de l'attelage) s'était détachée du 41<sup>e</sup> wagon et était restée fixée au bout est du 42<sup>e</sup> wagon (le wagon-citerne de marchandises dangereuses DLPX 19016) qui était chargé de peroxyde d'hydrogène (ONU 2015). La longrine tronquée présentait un renflement important dans la zone des butées de traction.

Photo 1. Wagon UTLX 37605 sans la longrine tronquée du bout A

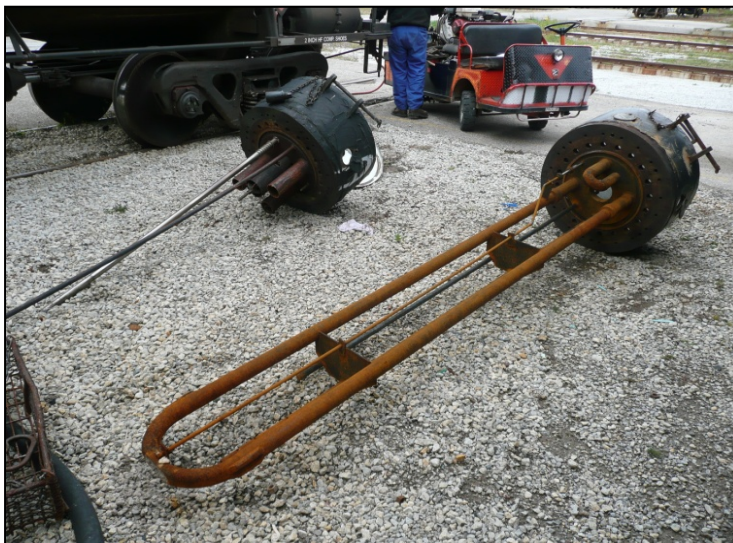
Le 7 octobre 2009, le wagon-citerne UTLX 37605 a fait l'objet d'une vérification aux installations pour wagons-citernes de la Procor, à Sarnia. Quand on a retiré le trou d'homme, on a constaté que la tubulure de vidange qui devait être reliée aux clapets de retenue (voir la photo 2) était absente.

**Photo 2.** Trou d'homme du wagon UTLX 37605 (en haut) et trou d'homme similaire complet (en bas)

- que les soudures étanches qui fixaient la tubulure de vidange aux clapets de retenue du bout A et du bout B avaient cédé;
- que les guides de tubulure avaient quitté leur position et que la tubulure de vidange reposait au fond du wagon;
- que le guide du bout A était plié à l'horizontale au fond de la citerne et qu'une des soudures qui retenaient le guide du bout A était brisée. Les surfaces de fracture étaient très oxydées, ce qui suggère qu'elles étaient dans cet état depuis un certain temps;
- que le guide du bout B était intact, mais qu'il était plié légèrement et décalé par rapport à sa position normale;
- que des rainures correspondantes ont été observées sur le rebord de la gaine du robinet de phase liquide du bout B et sur la tubulure du bout B.

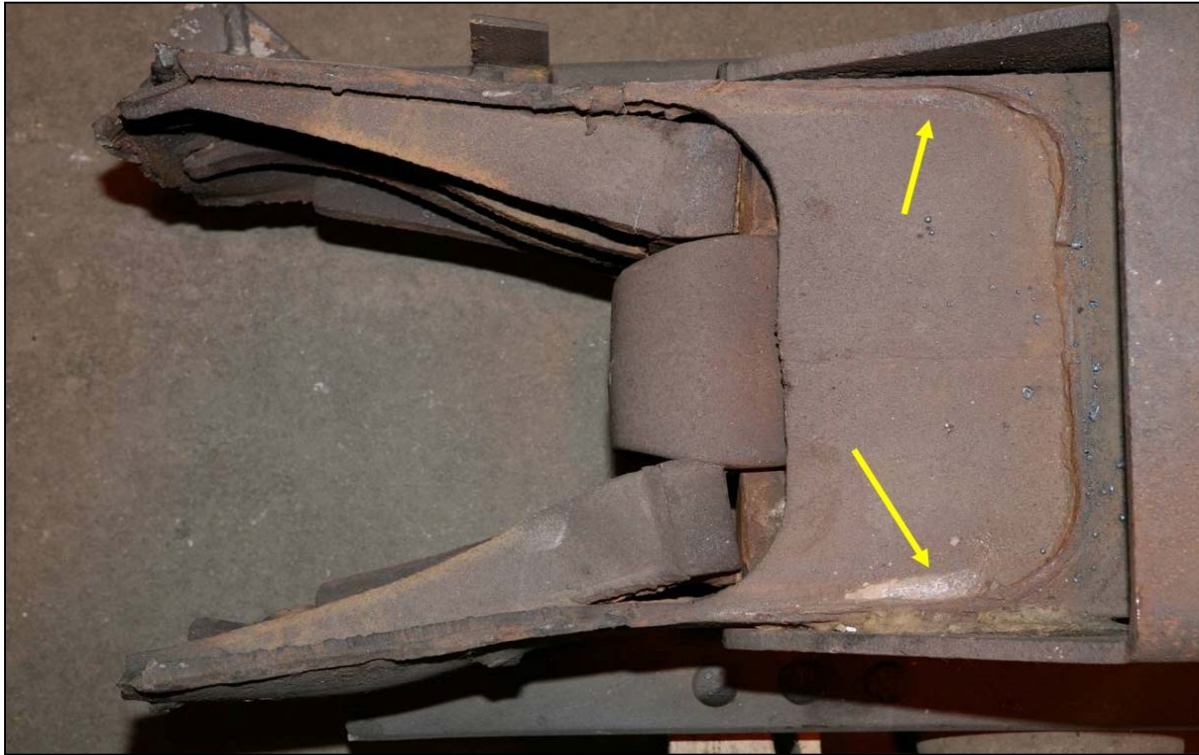
- Une déformation plastique importante a été observée sur les côtés adjacents à la fracture. Les nervures de renfort des butées de traction étaient gauchies et avaient été arrachées des deux côtés de la longrine tronquée, et les butées de traction étaient déformées. Le pylône de choc et le support d'attelage présentaient des dommages qui témoignaient des forces d'impact liées à l'attelage. Toutes ces particularités correspondent à des dommages dus à des forces d'impact importantes qui se sont exercées à long terme (voir la photo 3).

**Photo 3.** Partie supérieure de la longrine tronquée montrant une déformation plastique. Le point de contact entre la cale de bout de citerne et la longrine est visible (flèches).

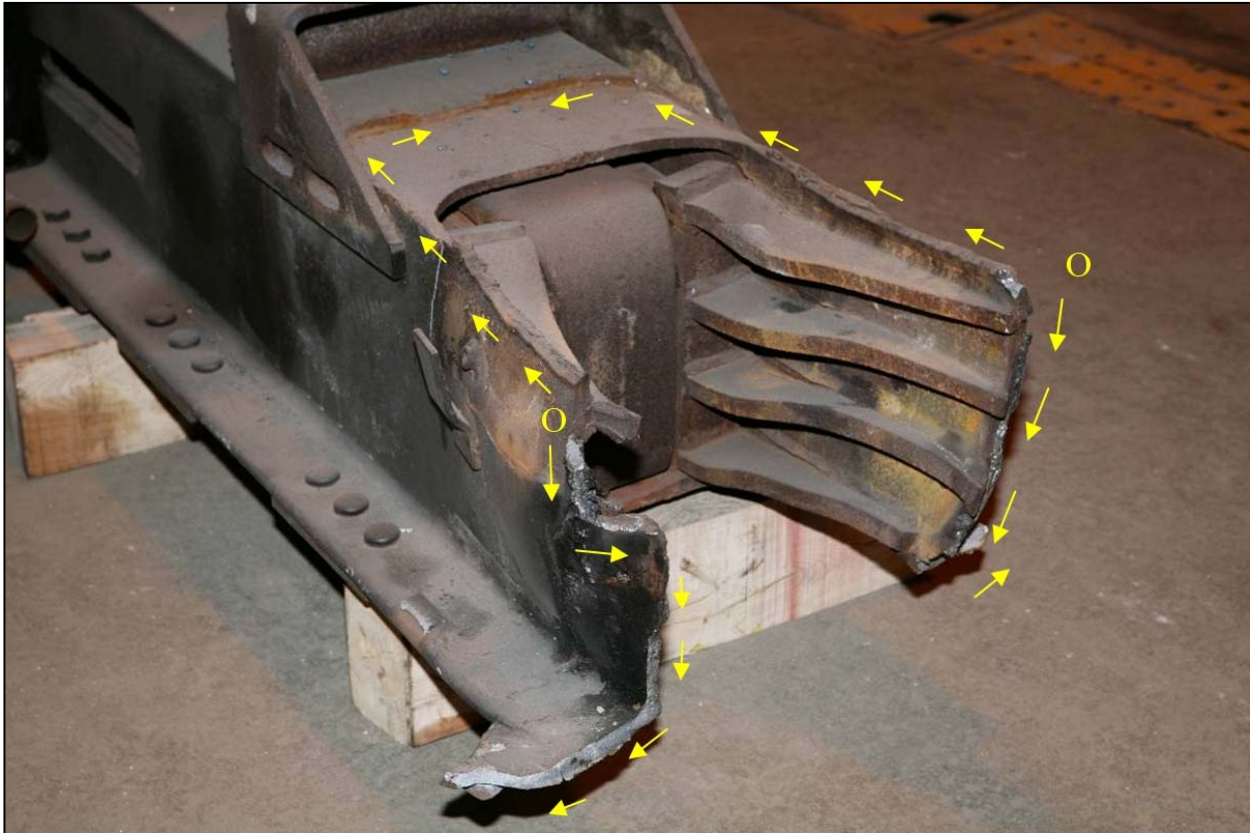
- La rupture de la longrine tronquée résulte d'une succession de fractures dues à des contraintes excessives (voir la photo 4) :

**Photo 4.** Vue du côté gauche de la fracture. La lettre O indique les points d'origine; les flèches indiquent le sens de propagation des fissures.

- La défaillance principale correspond à la rupture du contact entre la cale de bout de citerne et la longrine tronquée. Des dommages dus à la corrosion et au frottement ont été observés entre les surfaces de fracture qui étaient en contact, ce qui suggère que la fracture était présente depuis un certain temps au moment de la défaillance finale. La fracture a pris naissance dans le matériau de la longrine tronquée, près des extrémités de la nervure de renfort supérieure des deux butées de traction arrière. La fracture s'est ensuite propagée rapidement vers l'extérieur, en direction de l'attelage, et ce, des deux côtés, et a fait en sorte que la cale de bout de citerne s'est détachée de la longrine tronquée.

- Des fractures secondaires qui descendaient le long des deux côtés de la longrine tronquée avaient été réparées par soudage. Les soudures s'étendaient vers le haut sur une dizaine de pouces de chaque côté et s'arrêtaient à l'enveloppe de citerne, à moins de quatre pouces de la paroi de la citerne. La forme générale des dépôts de soudage suggère que la longrine tronquée a subi une déformation plastique lors de la dernière réparation.

- La fracture finale s'est produite lorsque les soudures de réparation ont cédé et que le reste de la longrine s'est détachée.
- Une ferrure était fixée à la longrine tronquée, un peu à l'extérieur par rapport à la cale de bout de citerne et correspondait à une ferrure similaire placée sur l'enveloppe du wagon. Le bout B du wagon montre la configuration originale (voir la photo 5). L'examen de la ferrure du bout A a indiqué que les soudures qui la retenaient à la longrine tronquée étaient les soudures d'origine et qu'elles n'avaient pas été retouchées. Cela suggère que la ferrure était en place lors de la dernière inspection de la longrine tronquée (2004) et qu'en raison de cette ferrure, il a dû pour le moins être difficile de faire une inspection visuelle de la cale inférieure de bout de citerne à ce moment-là.

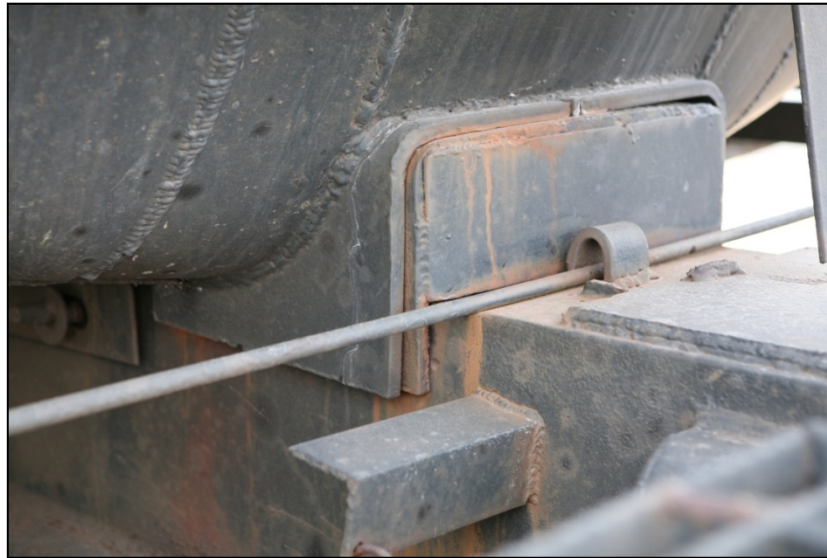
**Photo 5.** Ferrure recouvrant la cale de bout de citerne
