**RAPPORT D'ENQUÊTE FERROVIAIRE
R10C0016**

DÉRAILLEMENT EN VOIE NON PRINCIPALE

**DU TRAIN DE MARCHANDISES NUMÉRO 292-02
EXPLOITÉ PAR LE CHEMIN DE FER CANADIEN PACIFIQUE
AU POINT MILLIAIRE 0,0 DE LA SUBDIVISION BROOKS
MEDICINE HAT (ALBERTA)
LE 3 FÉVRIER 2010**

Rapport numéro R10C0016

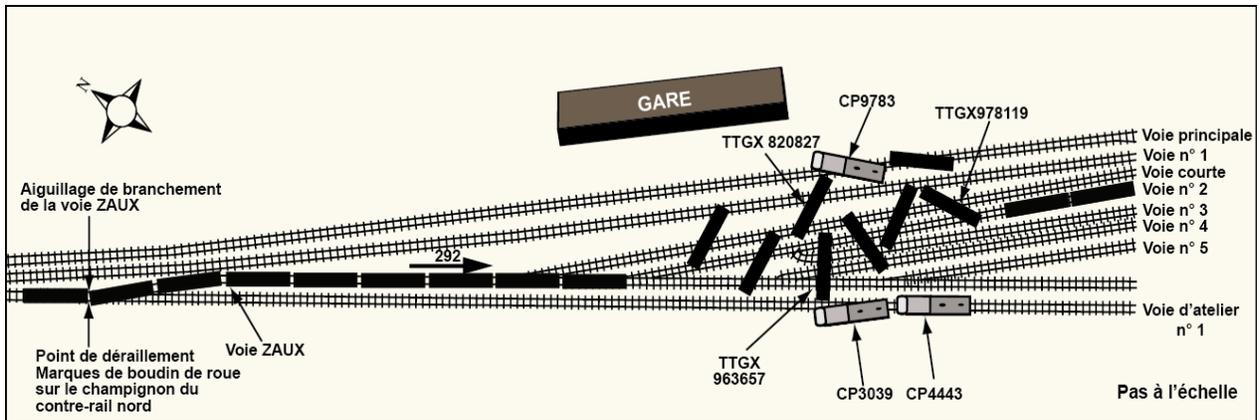
Figure 2. Diagramme du lieu de l'accident, dans le triage Medicine Hat

Pour le premier wagon, le TTGX 978119, c'est le bogie arrière qui a déraillé; tous les bogies des 6 wagons suivants ont quitté la voie. Le 16^e wagon, TTGX 963657, a déraillé au sud de la voie n° 2 et a heurté et fait dérailler la locomotive de triage CP 3039, qui était stationnée sur la voie d'atelier n° 1. Sous la force de l'impact, le réservoir de carburant de la CP 3039 a été percé et a laissé fuir du carburant diesel sur le sol. Le mécanicien de la manœuvre de triage, qui se trouvait dans la cabine, n'a pas été blessé.

Le 17^e wagon du train 292, TTGX 820827, a déraillé au nord de la voie n° 2 et a heurté l'avant du train 103, qui était sur la voie principale. L'impact a fait dérailler la locomotive de tête, CP 9783, et le premier wagon, un wagon porte-automobiles vide. Le réservoir de carburant de la CP 9783 a été percé et a laissé fuir du carburant diesel sur le sol. Le chef de train, qui prenait place dans la cabine de la locomotive, n'a pas été blessé.

Durant l'examen sur place, les premières marques de boudin de roue ont été relevées sur le champignon du contre-rail nord du cœur du branchement à gauche numéro 11 de 100 lb, entre la voie d'atelier n° 1 ouest et la voie ZAUX.

Les premières marques qu'on a observées sur la voie étaient des marques de boudin de roue qui ont été relevées sur le champignon du contre-rail nord du cœur du branchement à gauche numéro 11 de 100 lb, entre la voie d'atelier n° 1 ouest et la voie ZAUX, et qui correspondaient au point de déraillement (PDD).

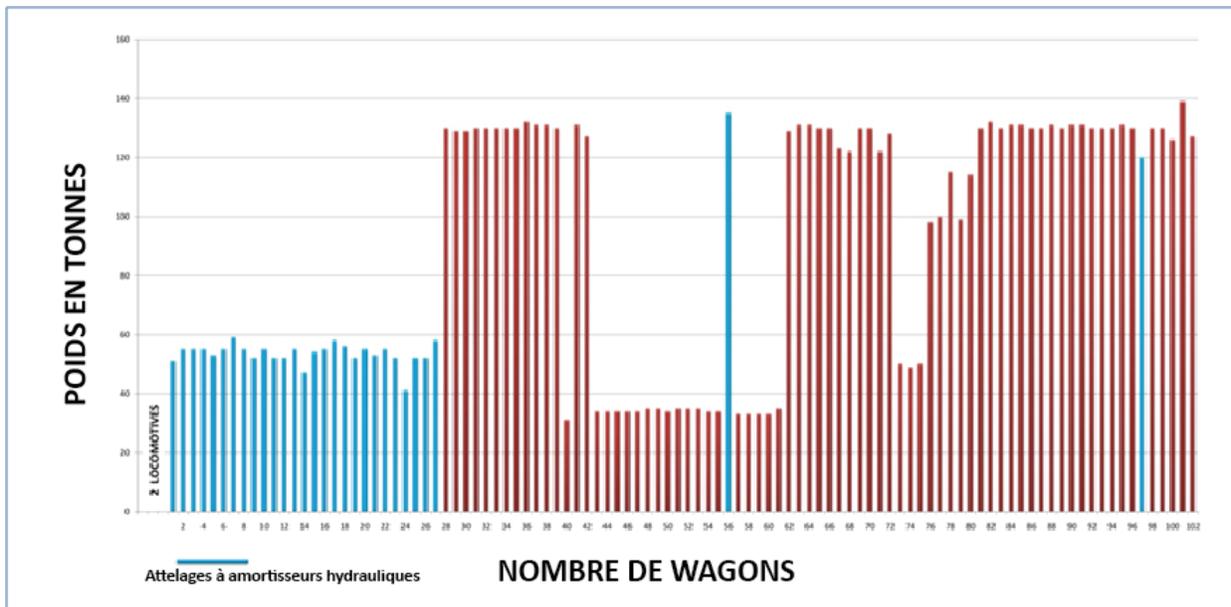
Figure 3. Profil du tonnage du train 292 (Note : chaque locomotive pèse 210 tonnes)

La partie arrière du train, mesurant 4500 pieds de longueur, était plus lourde et se trouvait sur une pente plus accentuée que la partie avant, d'une longueur de 2800 pieds. Bien que cela ne soit pas interdit par le système TrAM, le fait de placer des wagons porte-automobiles à niveaux multiples qui sont vides et relativement légers à l'avant du train et de placer des wagons plus lourds derrière eux a rendu l'avant plus vulnérable aux forces considérables de compression des attelages qui ont été générées quand on s'est servi uniquement du FR pour limiter la vitesse du train. Les forces de compression des attelages ont comprimé les organes de traction munis d'AHBW, et ont produit un effort latéral transformé considérable du fait de l'angle prononcé des attelages. Quand ils sont vides, ces wagons pèsent plus d'une fois et demie le poids d'un wagon vide conventionnel, et le système TrAM les considère comme étant des wagons chargés. S'ils avaient été placés en queue de train, derrière des wagons chargés plus lourds, le risque de déraillement aurait été moindre. Même s'il peut sembler approprié d'appliquer le seuil de 45 tonnes du système TrAM aux longs wagons vides dont les attelages ont un angle prononcé et qui ont des organes de traction munis d'AHBW, le fait de placer ces wagons devant des wagons chargés plus lourds qu'eux a pour effet d'accroître les risques de déraillement pendant des freinages intenses.

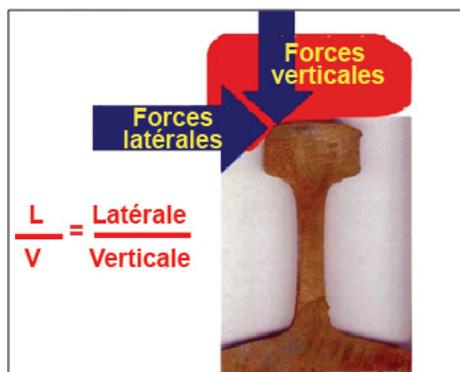
Figure 4. Forces L/V

Tous les organes de traction de wagons sont conçus pour permettre un débattement longitudinal, appelé « jeu » des attelages. Ce débattement peut devenir considérable lorsque le train est long et qu'il compte un grand nombre de wagons. Quand on freine de l'avant, le train se comprime. Les organes de traction et les dispositifs d'amortissement sont comprimés et il en résulte des forces de compression des attelages. Les forces de compression qui sont générées peuvent être considérables, surtout lorsque les wagons passent de l'état étiré à l'état comprimé, les wagons de l'arrière venant s'appuyer contre ceux qui les précèdent. Quand des forces de compression agissent sur les wagons dans une courbe, alors que les barres d'attelage forment un angle les unes par rapport aux autres, des efforts latéraux considérables peuvent être générés et exercer une pression contre le côté intérieur du rail par l'entremise des boudins des roues. Durant le freinage, on doit bien gérer le rattrapage du jeu des attelages et l'accumulation continue des forces de compression des attelages pour empêcher que le ratio forces latérales/forces verticales (ratio L/V) devienne trop élevé (voir la figure 4).

force exercée par le boudin de roue quand celui-ci s'appuie contre le rail (c'est-à-dire la force latérale). Le ratio L/V d'une roue peut être utilisé pour prédire le risque de chevauchement du rail. Lorsqu'un wagon exerce sur les rails des forces latérales élevées et des forces verticales peu élevées, il y a un risque de déraillement consécutif au chevauchement du rail. Dans des conditions normales de contact entre les boudins de roue et les rails, il y a un risque de chevauchement du rail quand le ratio L/V d'une roue est de 1,5.
