**RAPPORT D'ENQUÊTE FERROVIAIRE
R10D0077**

DÉRAILLEMENT EN VOIE PRINCIPALE

**DU TRAIN DE MARCHANDISES NUMÉRO 159-23
EXPLOITÉ PAR LE CHEMIN DE FER CANADIEN PACIFIQUE
AU POINT MILLIAIRE 22,2 DE LA SUBDIVISION WINCHESTER
PRÈS DE SAINT-LAZARE (QUÉBEC)
LE 23 SEPTEMBRE 2010**

Rapport numéro R10D0077

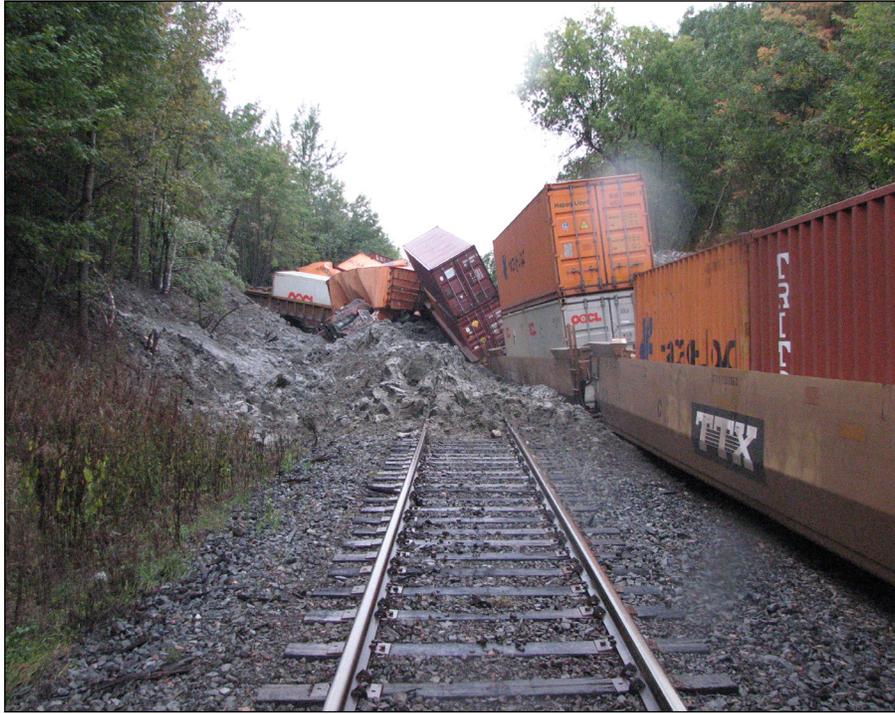
mécanicien abaisse le manipulateur et déclenche un serrage des freins d'urgence. Le train n'est pas en mesure de s'arrêter avant l'amas de débris, il s'y heurte et déraille (voir la photo 1).

Photo 1. Accumulation d'argile sur les voies, vue en direction de l'ouest

Le train a déraillé lorsqu'il a heurté une épaisse couche d'argile sensible qui a glissé du terrain situé au nord de l'emprise ferroviaire. L'analyse portera donc sur les facteurs ayant contribué au glissement de terrain, l'inspection de la voie et de ses abords, et la législation applicable aux activités non ferroviaires sur les terrains contigus aux voies ferrées.

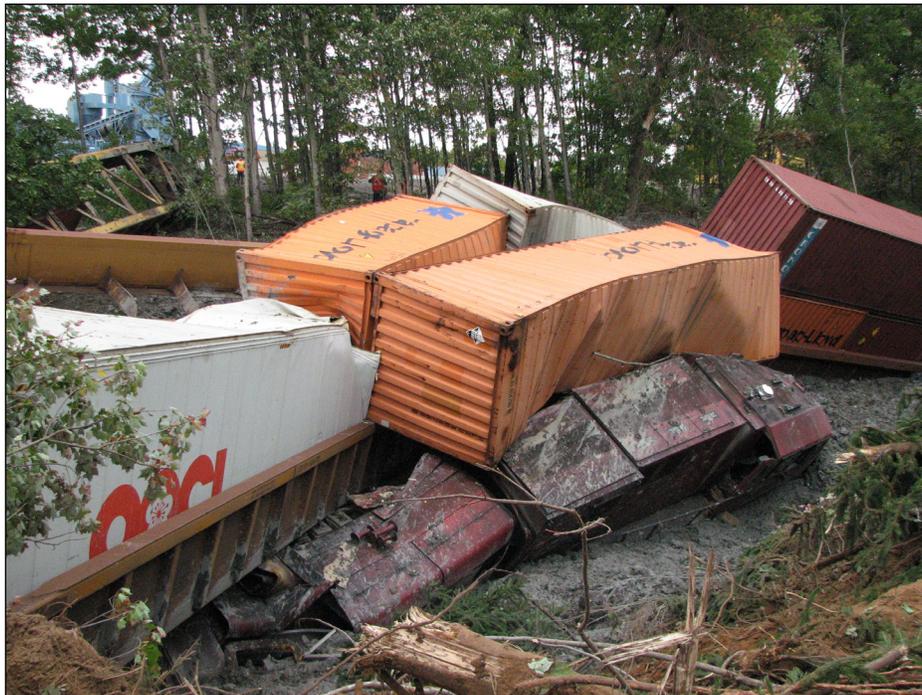
Les wagons à deux niveaux de chargement (du 1^{er} wagon au 9^e wagon) ont perdu leurs bogies, ont déraillé et se sont empilés sur l'emprise et par-dessus les locomotives (voir la photo 2). Les 10^e et 11^e wagons, de type porte-conteneurs multi-plateformes, ont déraillé. Le 10^e wagon s'est soulevé et a déraillé du côté sud et le 11^e wagon est resté debout sur la plateforme.

Photo 2. Wagons empilés sur les locomotives

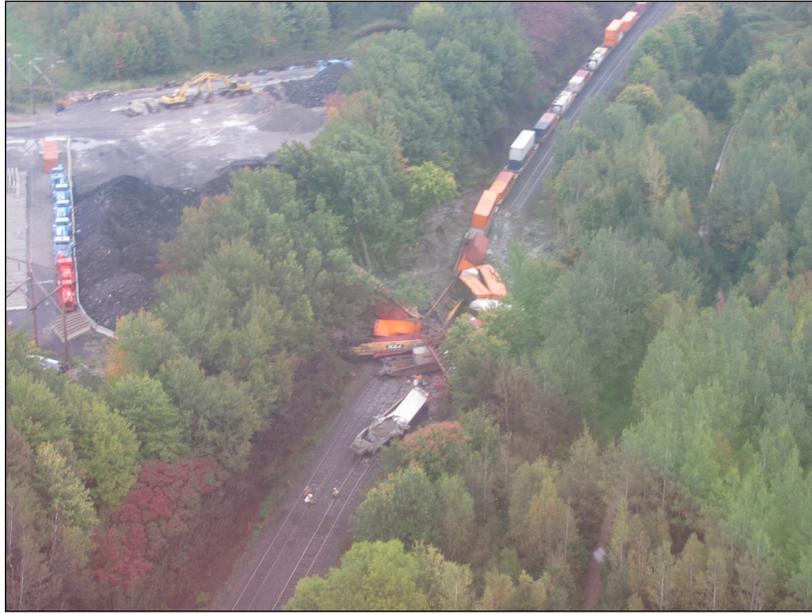
La zone du déraillement est bordée au nord par le terrain (lot 1 673 921 localisé sur la rue du Plateau, dans la municipalité de Vaudreuil-Dorion) d'une usine fabriquant de l'enrobé bitumineux (voir la photo 3). Dans la section boisée située entre le terrain de l'usine et la voie ferrée, les arbres étaient inclinés vers le nord et des crevasses ayant une largeur et une profondeur de plusieurs pieds étaient visibles dans le sol. À la lisière du bois, des murets de béton de type Jersey délimitaient une zone d'entreposage de rebuts d'enrobé bitumineux, empilés à hauteur d'environ 15 pieds. Le sol s'est affaissé sous cette pile de rebuts, a provoqué la formation de crevasses et a entraîné l'effondrement de la pile.

Photo 3. Vue aérienne du lieu du déraillement et de la pile d'entreposage de rebuts

Dans la section boisée située entre le terrain de l'usine et la voie ferrée, le sol s'est affaissé sous la pile d'entreposage de rebuts et a glissé vers la voie ferrée. Les arbres étaient inclinés vers le nord et des crevasses ayant une largeur et une profondeur de plusieurs pieds étaient visibles. Toutes ces caractéristiques suggèrent qu'il s'agissait d'une rupture circulaire profonde par mouvement de rotation de surface, initiée par la surcharge créée par la pile de rebuts d'enrobé bitumineux. En glissant, la masse de sol s'est disloquée, ce qui a conduit à l'apparition de fissures et d'affaissement à l'intérieur de la zone affectée.

Les deux analyses de stabilité menées indépendamment par le BST et par le CFCP ont déterminé que, plus la hauteur de la pile de rebuts augmente, plus il est probable que la pente se rompe. Pour une pile de rebuts de 15 pieds de hauteur, le facteur de sécurité au glissement est inférieur à 1 et par conséquent la pente est susceptible de glisser. La pile de rebuts d'enrobé bitumineux a donc rendu le terrain instable, causant le glissement d'une épaisse couche d'argile sensible sur la voie ferrée et l'obstruant avant l'arrivée du train.
