**RAPPORT D'ENQUÊTE FERROVIAIRE
R10E0080**

COLLISION SUR UNE VOIE AUTRE QUE LA VOIE PRINCIPALE

**CN Q101 31 04 ET VIA NO 1
EXPLOITÉS PAR CANADIEN NATIONAL ET VIA RAIL
AU POINT MILLIAIRE 0,16 DE LA SUBDIVISION ALBREDA
À JASPER (ALBERTA)
LE 6 JUILLET 2010**

Rapport numéro R10E0080

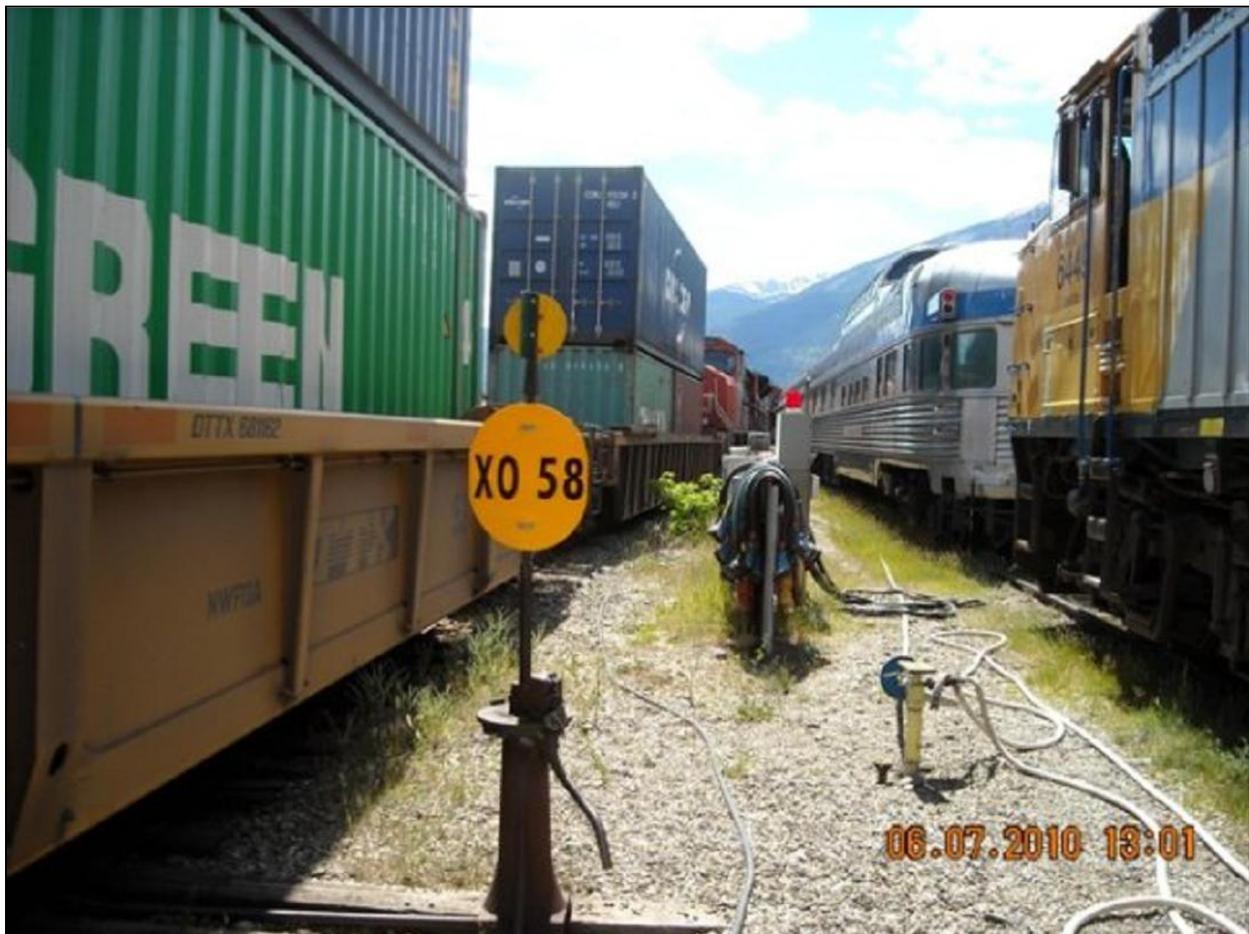
Le 6 juillet 2010, à son arrivée à Jasper, à environ 13 h 06¹, le train de passagers VIA n° 1 de VIA Rail Canada (VIA n° 1), composé de 2 locomotives et de 20 voitures à voyageurs, a emprunté la voie de raccordement pour passer de la voie YC01 à la voie de gare YC58 (voir la figure 1). Pour permettre cette manœuvre, les aiguillages est et ouest de la voie de raccordement ont été placés en position renversée² par le superviseur de l'équipement de VIA (superviseur de VIA). Les 2 aiguillages de la voie de raccordement étaient munis de cadenas. Après que le train VIA n° 1 a terminé le changement de voie, l'un des mécaniciens, qui était descendu de la locomotive aux liaisons, a remis l'aiguillage ouest de la voie de raccordement (XO58 ouest) en position normale. Le superviseur de VIA est monté à bord pendant que le mécanicien de la locomotive, qui se trouvait au sol, guidait le train vers l'est sur la voie de gare. L'aiguillage est de la voie de raccordement (XO58 est) est resté en position renversée (voir la photo 1).

Photo 1. Vue vers l'ouest de l'aiguillage est de la voie de raccordement à partir de la voie YC01

Le superviseur de VIA se concentrait sur les différentes tâches à accomplir et n'a pas remis l'aiguillage est de la voie de raccordement en position normale après l'arrivée du train VIA n° 1. Le mécanicien de locomotive du train VIA n° 1, qui est descendu près de la voie de raccordement, n'a pas remis non plus l'aiguillage en position normale. Quant à lui, l'équipage du train CN 101 n'a pas remarqué la cible jaune indiquant que l'aiguillage est de la voie de raccordement était orienté vers l'itinéraire de bifurcation. Le chef de train était en train de discuter avec l'équipe montante du train CN 101 tout en remplissant des formulaires, alors que le mécanicien de locomotive surveillait les employés d'entretien de VIA sur la voie adjacente. Lorsque l'équipage du train CN 101 a réalisé que le convoi bifurquait à la voie de raccordement, le mécanicien de locomotive a entrepris un freinage d'urgence, mais n'a pu arrêter le train avant la collision latérale avec le train de VIA. L'équipage du train CN 101 n'a pas remarqué à temps que l'aiguillage de la voie de raccordement était en position renversée et n'a pu ainsi éviter la collision.

Dès maintenant et jusqu'à nouvel ordre, les mécaniciens de locomotive seront chargés de manœuvrer tous les aiguillages au triage Jasper.

À Jasper, les mécaniciens de locomotive de l'équipe descendante seront responsables de remettre l'aiguillage en position normale après le départ du train 001. Le mécanicien chargé de manœuvrer l'aiguillage devra rester à côté de celui-ci afin de remettre immédiatement l'aiguillage en position normale après le départ du train.

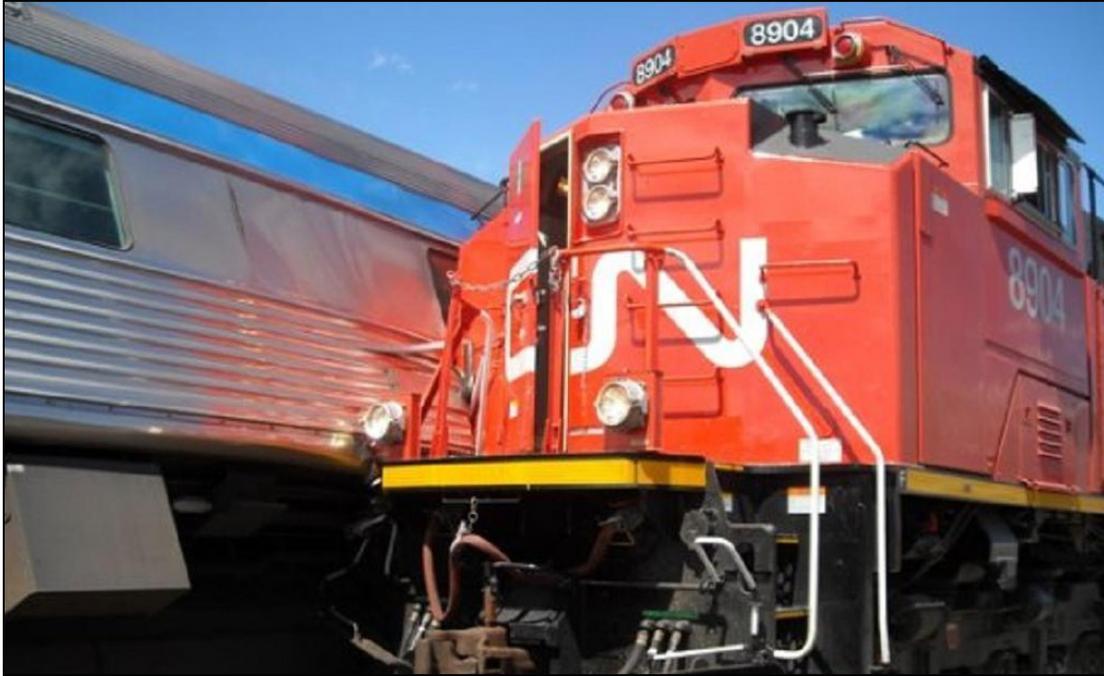
Photo 2. Collision latérale entre le train CN 101 et le train VIA N° 1

Après l'accident, un examen des lieux a révélé que la locomotive de tête (CN 8904) du train CN 101 avait heurté le côté de la 20^e voiture à voyageurs (VIA 8328) du train VIA n° 1. Sous la force de l'impact, la voiture VIA 8328 s'est inclinée à environ 30°; sa paroi extérieure et sa structure intérieure ont aussi été endommagées. La collision a également provoqué des dommages à la partie avant droite de la locomotive CN 8904.

1. La collision s'est produite quand le train CN 101 a subitement bifurqué à l'aiguillage est de la voie de raccordement et n'a pu s'arrêter avant de heurter latéralement le train VIA n° 1.

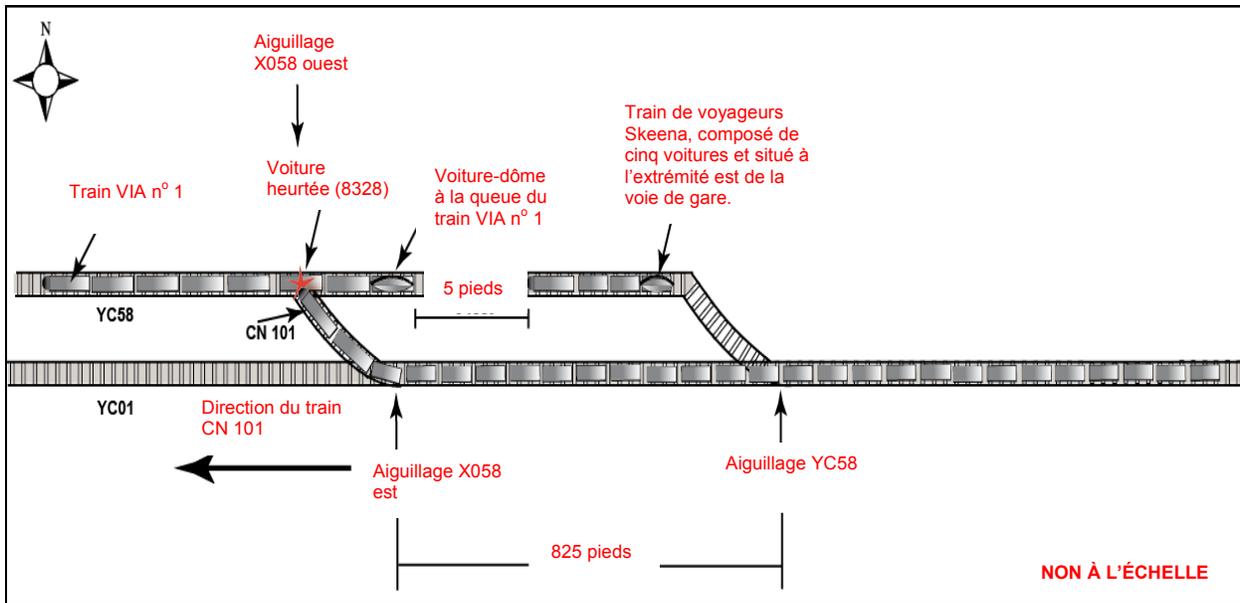
La voie de gare du triage Jasper (YC58) est accessible à partir de la voie YC01 par les aiguillages YC58, situés aux extrémités est et ouest, ou par l'aiguillage XO58 est de la voie de raccordement.

Figure 1. Diagramme montrant les lieux de l'accident
