**RAPPORT D'ENQUÊTE FERROVIAIRE
R10E0096**

COLLISION EN VOIE NON PRINCIPALE

**ENTRE LA MANŒUVRE DE TRIAGE 602-23-17 ET
UN GROUPE DE WAGONS IMMOBILISÉS
EXPLOITÉS PAR LE CHEMIN DE FER CANADIEN NATIONAL
SUR LA VOIE VC-64 DU TRIAGE SCOTFORD
SUBDIVISION VEGREVILLE
FORT SASKATCHEWAN (ALBERTA)
LE 18 AOÛT 2010**

Rapport numéro R10E0096

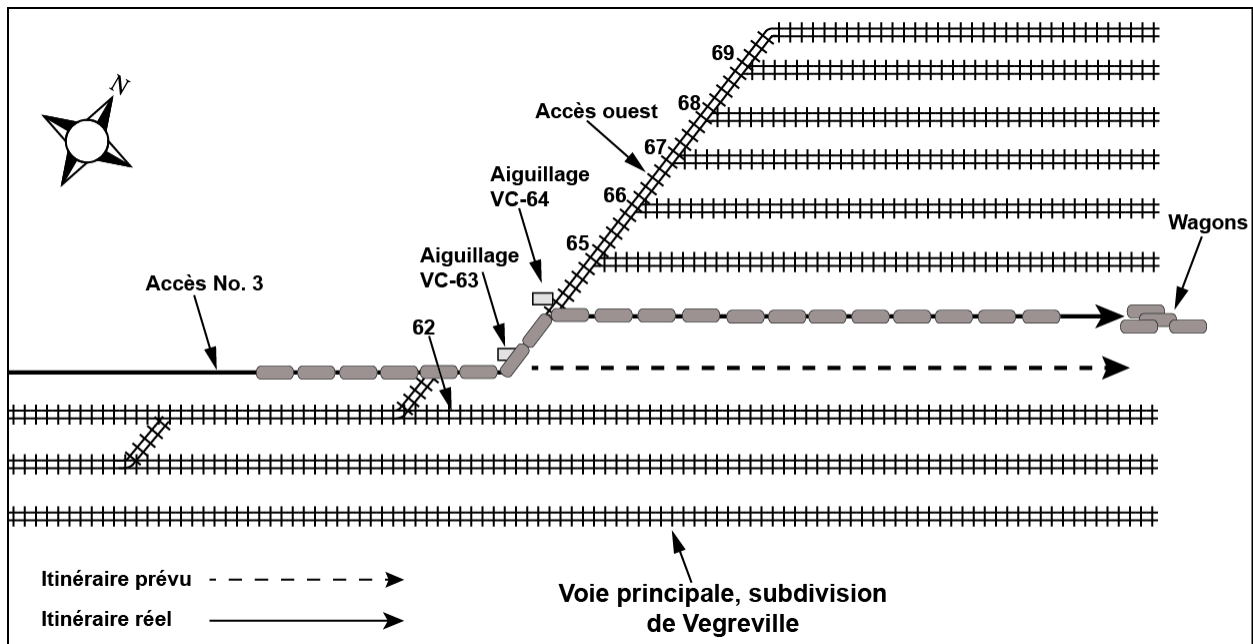
Figure 2. Mouvement prévu et itinéraire réel

La manœuvre 602 avait pour objectif de pousser 55 wagons sur la voie VC-63 et les membres de l'équipe savaient que la voie était libre. Cependant, le contremaître s'est par erreur positionné à l'aiguillage VC-64. Il a omis de confirmer sa position en lisant le numéro sur la cible de l'aiguillage avant de demander aux membres de son équipe d'amorcer le mouvement de pousser vers l'est. En outre, en regardant vers l'est sur la voie VC-64, si la voie avait été libre, il aurait vu de la lumière sur la voie d'accès est. L'absence d'éclairage visible à l'extrémité éloignée (est) de la voie était une indication visuelle que la voie était occupée. Le contremaître n'a soit pas perçu cette indication ou l'a mal interprétée. La collision et le déraillement se sont produits lorsque 55 wagons ont été poussés, sans protection, sur la voie VC-64 où ils ont heurté un groupe de wagons immobilisés.

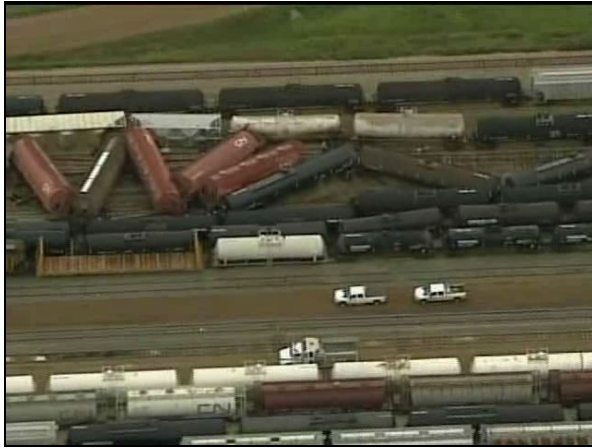
La manœuvre 602 parcourt environ 12 longueurs de wagon sur la voie VC-64, à une vitesse de 9 mi/h, lorsque le mouvement entre en collision avec un groupe de 46 wagons vides immobilisés (freins à air serrés) qui a été placé sur la voie environ 2 ½ heures plus tôt. La collision entraîne le déraillement de 43 wagons, 17 chargés et 26 vides. Parmi les wagons déraillés se trouvent 8 wagons de la manœuvre 602, 8 wagons immobilisés sur la voie VC-64, 8 wagons immobilisés sur la voie VC-62, 9 wagons immobilisés sur la voie VC-65, 5 wagons immobilisés sur la voie VC-66 et 5 wagons immobilisés sur la voie VC-67 (voir les photos 2 et 3). Onze wagons ont été détruits. Voici une liste des wagons en transport de marchandises dangereuses qui font partie de l'accident :

Photo 2. Vue aérienne du déraillement

Il n'y a eu aucun déversement de matière dangereuse ni aucun blessé. Plus de 400 pieds de rails ont été renversés sur la voie VC-62 et approximativement 2000 pieds de voies ont été endommagés sur les voies adjacentes.

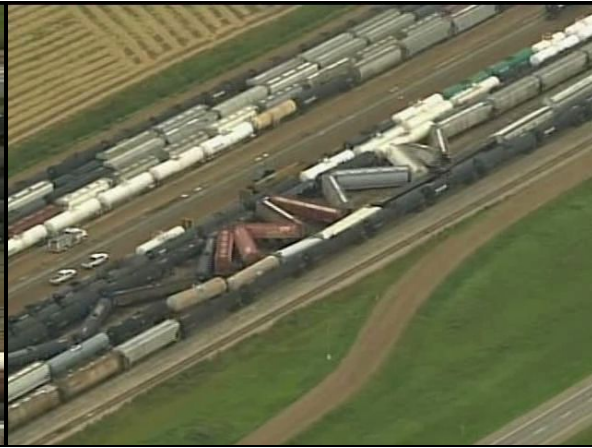
Photo 3. Autre vue aérienne du déraillement
